# KULTURERBE SIEBENBÜRGISCHE KIRCHENBURGEN- LANDSCHAFT

**Natur und Kultur im  
Spannungsfeld –  
Erhalt von Kulturlandschaft  
und gebauten Kulturgütern**

**Beiträge zum internationalen Symposium  
im Mai 2018**

**Verband der  
Restauratoren**

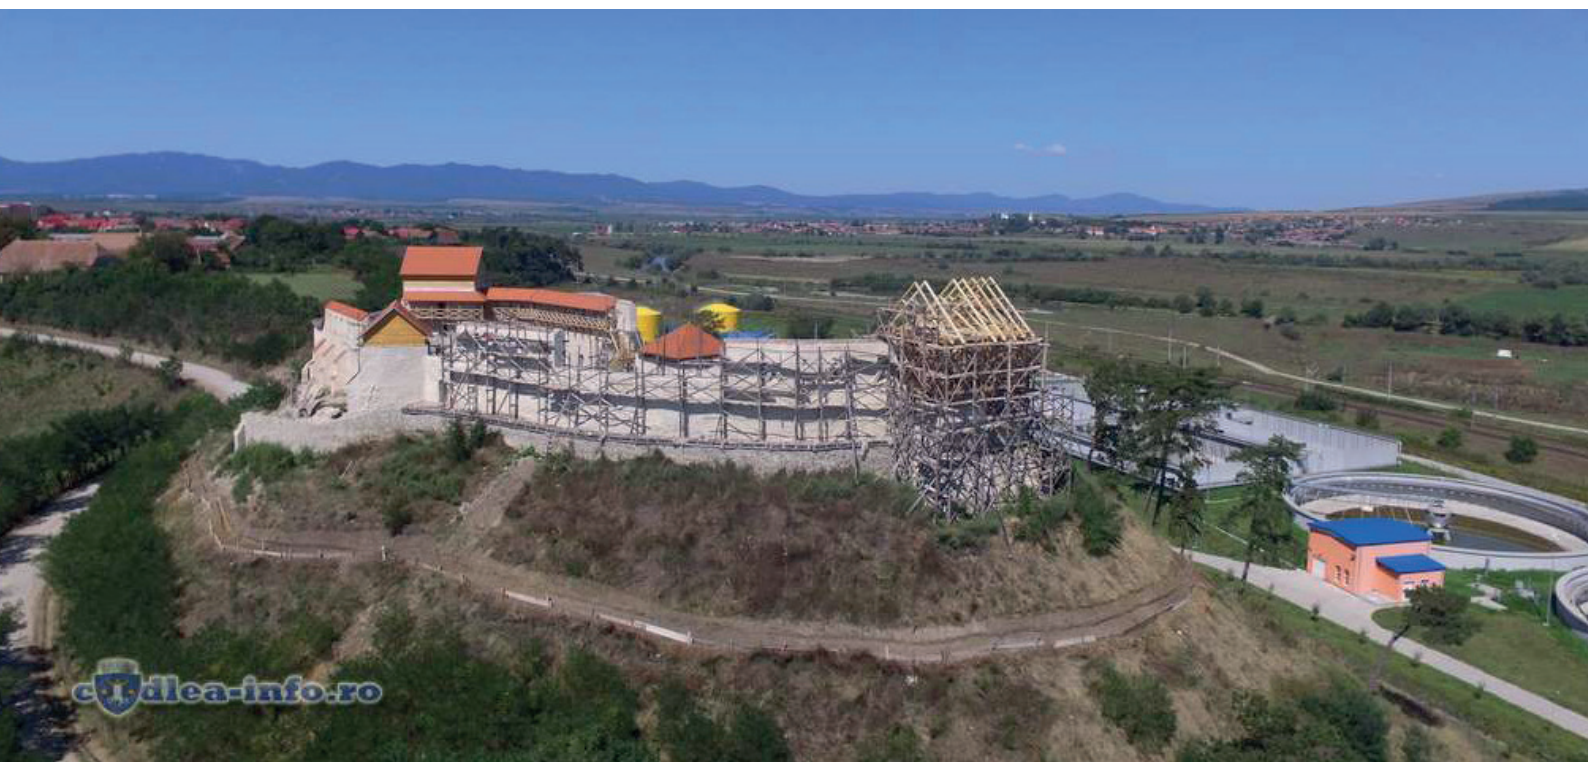
Abb. 1: Marienburg – Luftbild während der Restaurierung

Fig. 1: Feldioara - imagine aeriană din timpul lucrărilor de restaurare

Schon während der Konzeption und Planung sollte eine gemischte Expertengruppe (Architekt, Ingenieur, Archäologe, Mikrobiologe, Restaurator) zusammengestellt werden, die für alle am Projekt Beteiligten einen gegenseitig vorteilhaften Dialog führen kann: Auftraggeber, ausführende Firma, Gemeinde. Dadurch können Situationen vermieden werden, die dazu führen, dass die Restaurierungsergebnisse am Baudenkmal in schlechtem Licht erscheinen. Ein Beispiel für tragisch beendete Restaurierungen stellen die Projektierungs- und Ausführungsergebnisse sowie der touristische Zugang an der Burganlage Marienburg dar (s. Foto 1-2).

Încă din această fază de proiectare e indicat să fie constituită o echipă mixtă de specialiști (arhitect, inginer, arheolog, microbiolog, restaurator), care astfel poate duce la realizarea unui dialog reciproc avantajos pentru toți participanții într-un proiect de restaurare: beneficiar, executant, comunitate. Se va putea evita situația în care restaurarea monumentului va duce la crearea unei imagini defavorabile acestuia. Un exemplu ce ilustrează o restaurare nefericită este dat de proiectul restaurării și punerii în circuitul turistic al cetății Feldioara (Fig. 1–2).

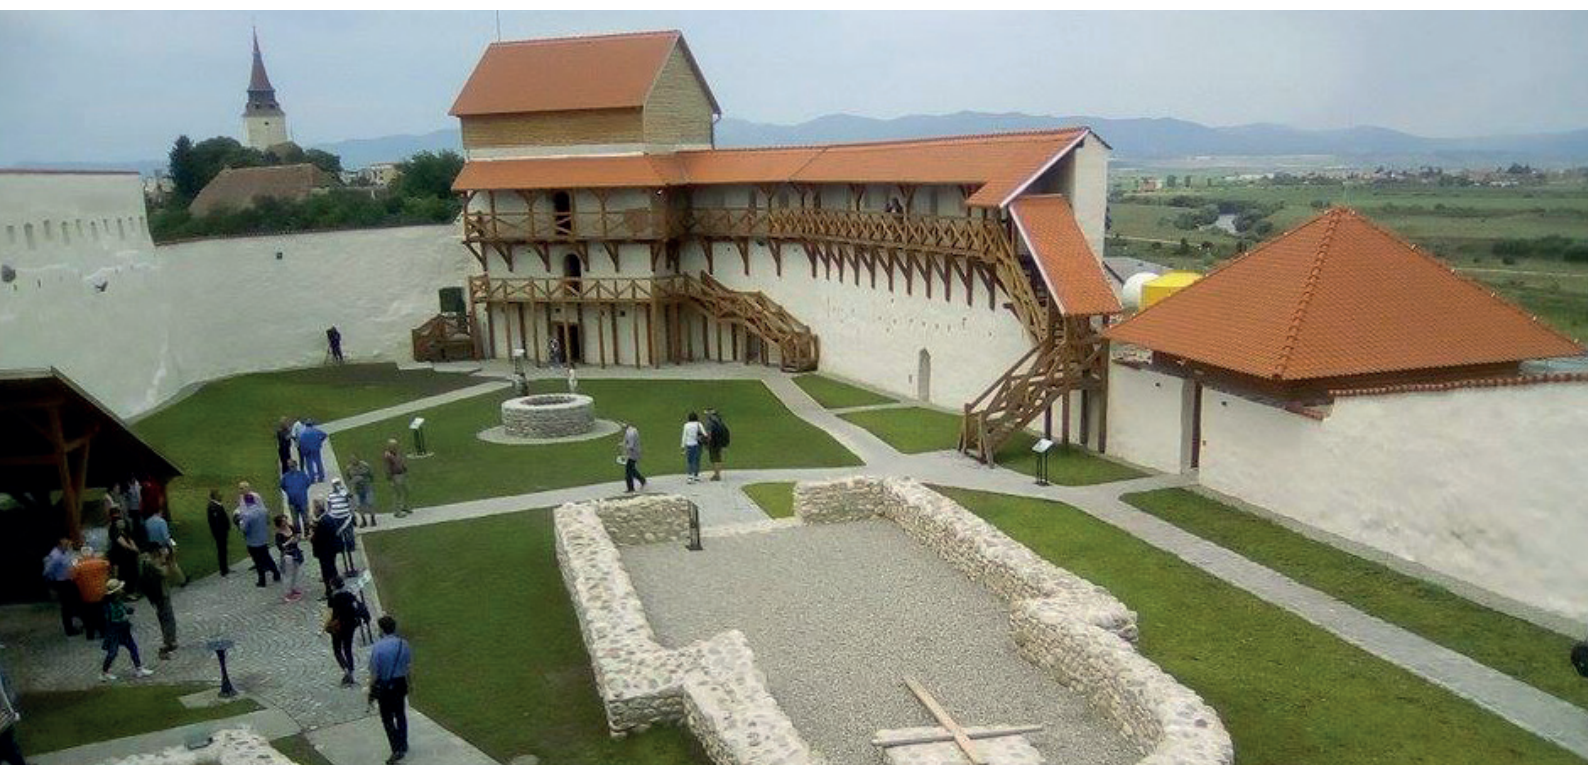
Abb 2: Marienburg – Burginneres nach Beendigung der Restaurierung

Fig. 2: Feldioara – interiorul cetății după finalizarea restaurării

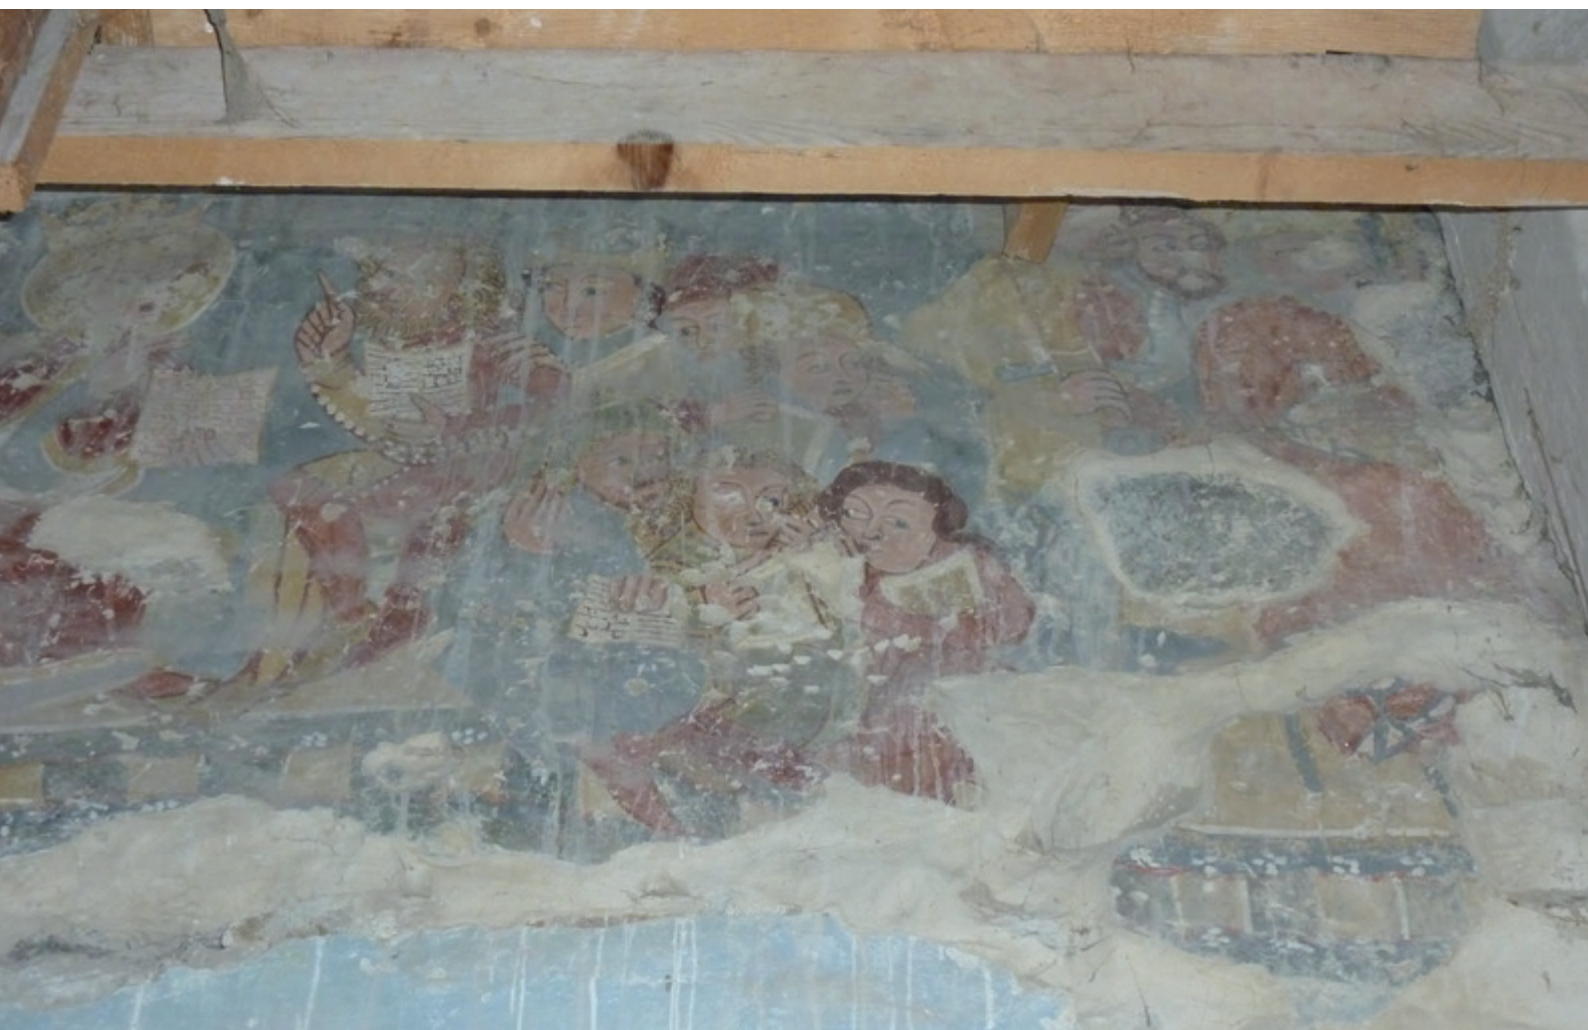
Abb. 3: Draas, evangelische Kirche, Legende der Hl. Katharina, Mittelschiff, Südseite

Fig. 3: Drăușeni, biserica evanghelică luterană, legenda Sf. Ecaterina, nava mediană, latura sudică (foto: C. Machat)

Bereits 2010 war aus EU-Mitteln die Instandsetzung der Kirchenburg von Draas (Drăușeni) finanziert worden, wobei die Architekten offensichtlich noch in der „didaktischen“ Konzeption vor 1990 befangen waren, als sie den Verputz der bedeutenden spätromanisch-frühgotischen Kirche abschlagen ließen, um die vermauerten Öffnungen als Zeugnisse ihrer Baugeschichte ablesbar zu machen (Abb. 3). Dass der Verputz von Bruchsteinmauerwerk als Schutz- und Verschleißschicht eine wichtige konservatorische Rolle spielt, scheinen sie ignoriert zu haben, denn im Kircheninnern ist ein in Siebenbürgen seltener Zyklus von Wandgemälden mit der Legende der Hl. Katharina (Abb. 4) von etwa 1375 erhalten.<sup>7</sup> Dessen Sicherung war nicht Teil des Projektes, und eine entsprechende Intervention beim Kulturminister Rumäniens 2011 blieb bedauerlicherweise ohne Erfolg.

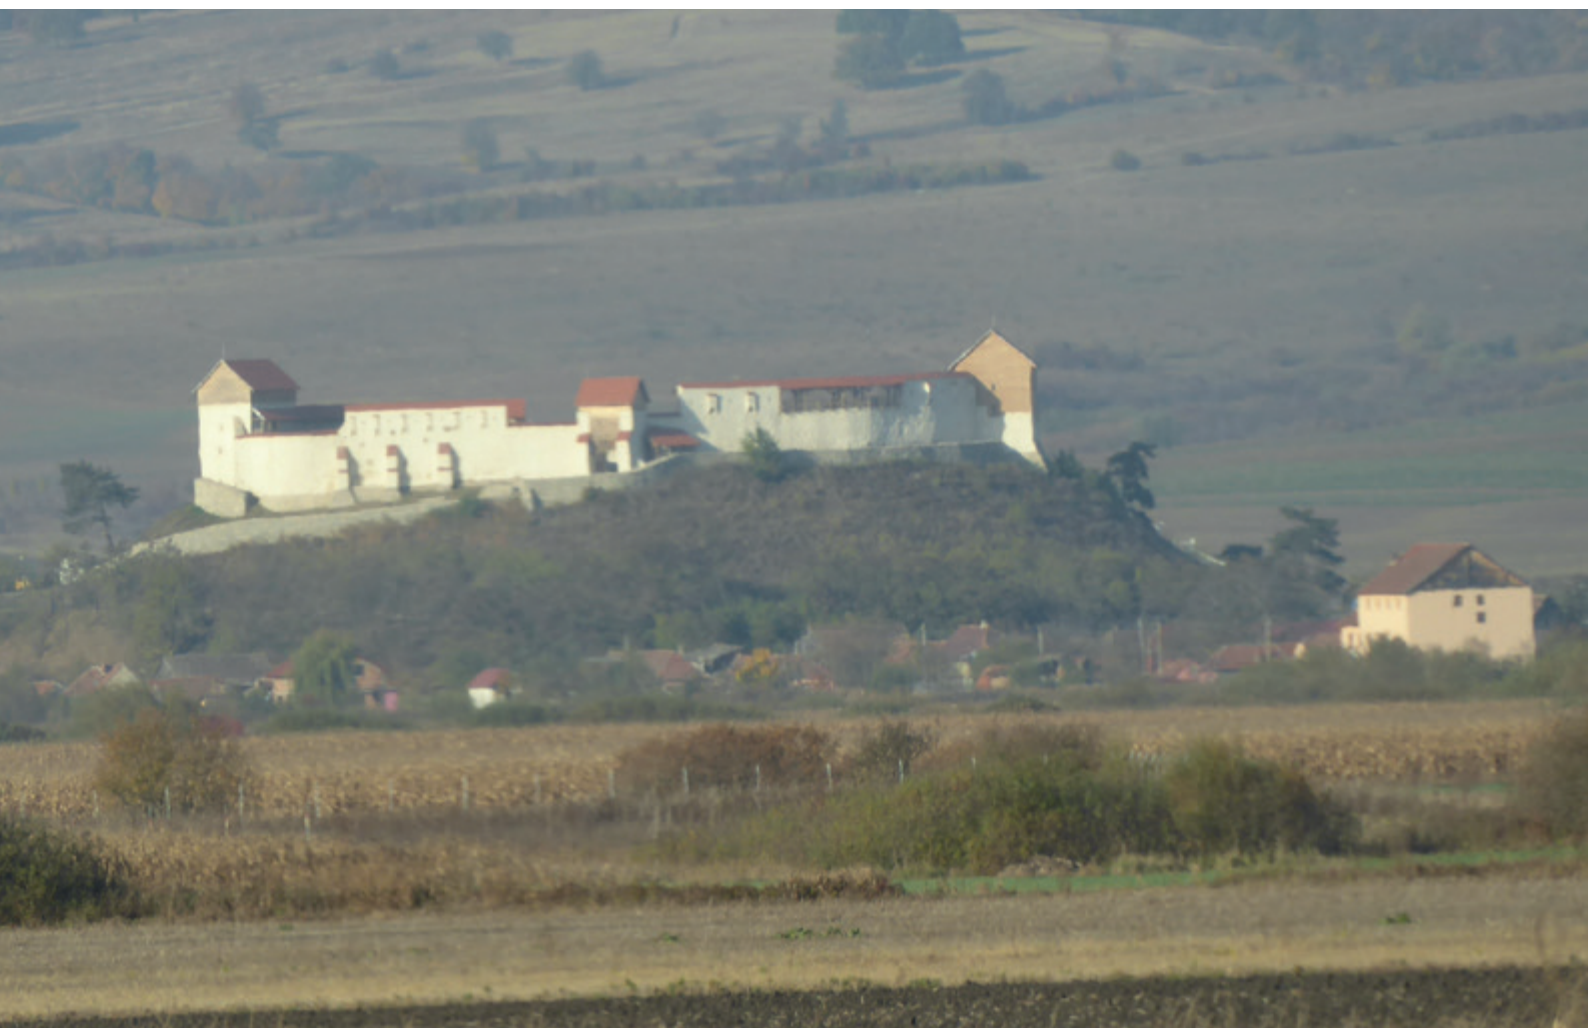
Abb. 4: Marienburg, Ansicht der rekonstruierten Burg 2018

Fig. 4: Feldioara, Vedere a cetății reconstruite, 2018 (Foto: C. Machat)

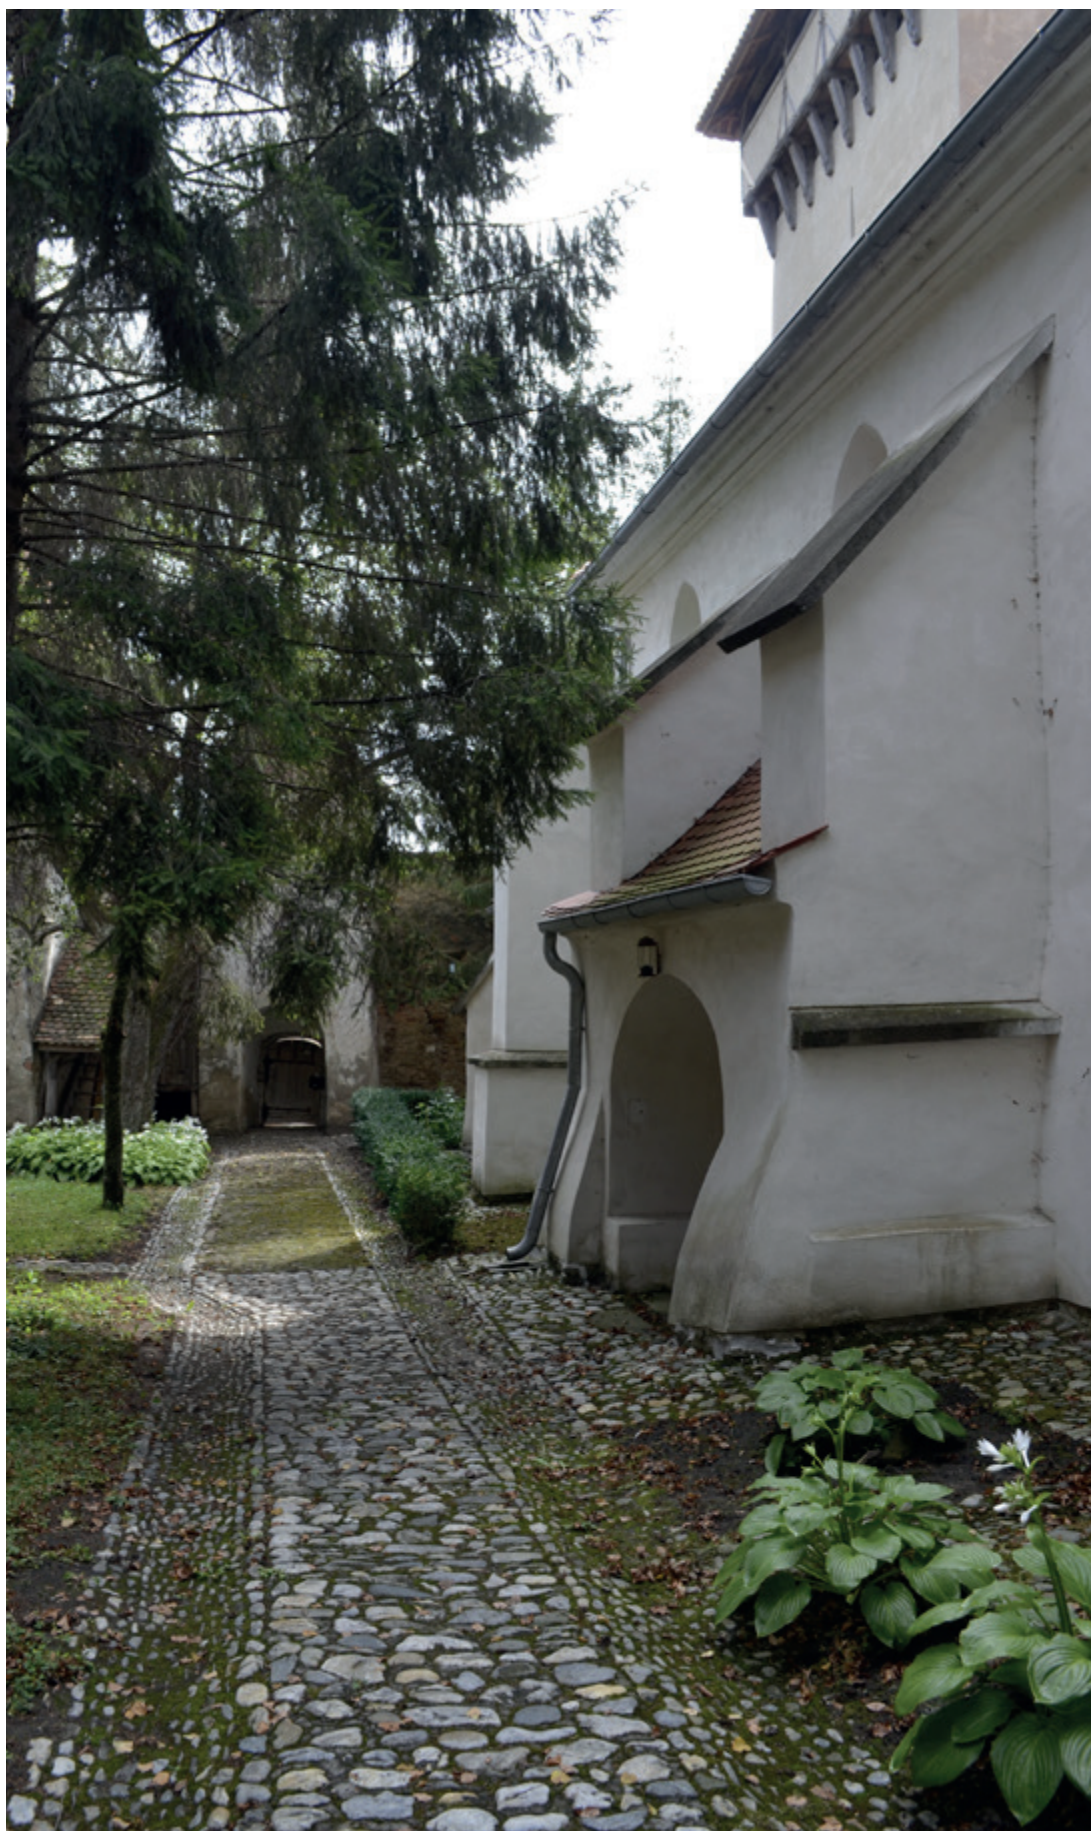
Abb. 2: Schönberg, Kirchenburg, Wasserablaufsystem

Im Laufe der Ausarbeitung des Instandsetzungs- und Nutzungskonzepts der evangelischen Kirchenburg von Schönberg kamen eine große Zahl an Schäden zum Vorschein, die deutlich auf die Einwirkung von Regenwasser zurückzuführen waren. Die Kirchenwände waren von aufsteigender Feuchtigkeit bis zu einer Höhe von 1,5 m betroffen. Das System zur Abführung von Regenwasser am Kirchendach und im Inneren war außer Funktion. Auf dem Gelände gab es keine Kontrollwege zu dessen Überwachung. Ein Teil der historischen Fußböden zusammen mit den zugehörigen Ablaufrinnen waren noch vorhanden, jedoch durch Ablagerungen, die das Niederschlagswasser mitgeführt hatte, blockiert. Die Feststellung dieser Schadensursachen und deren Behebung führten zum Austrocknen der Wände, so dass auch ein Einsatz von Sanierputzen nicht mehr nötig war. (Abb. 2) Nach mehr als fünf Jahren ist die Situation stabil, die Auswirkungen der aufsteigenden Feuchte sind am Sockel fast verschwunden und die Sumpfkalkmörtel, die damals aufgebracht wurden, sind noch immer in gutem Zustand.

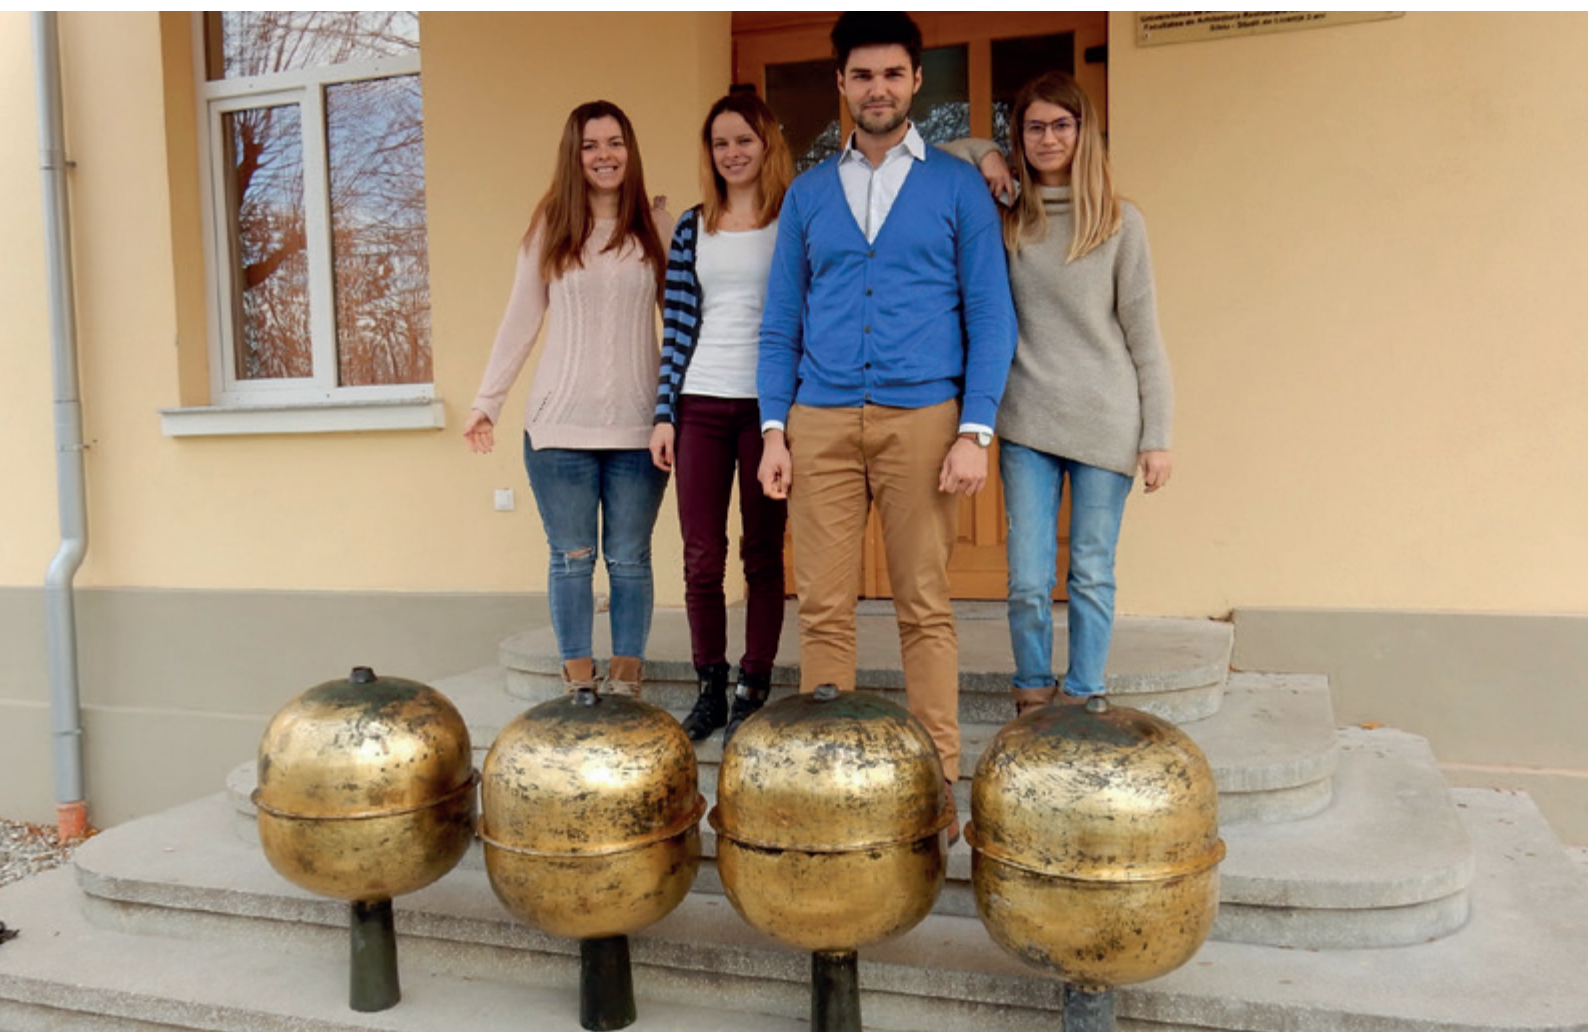
Abb. 3: Restaurierte Kreuzblumen des Glockenturms, Ev. Kirche Mediasch

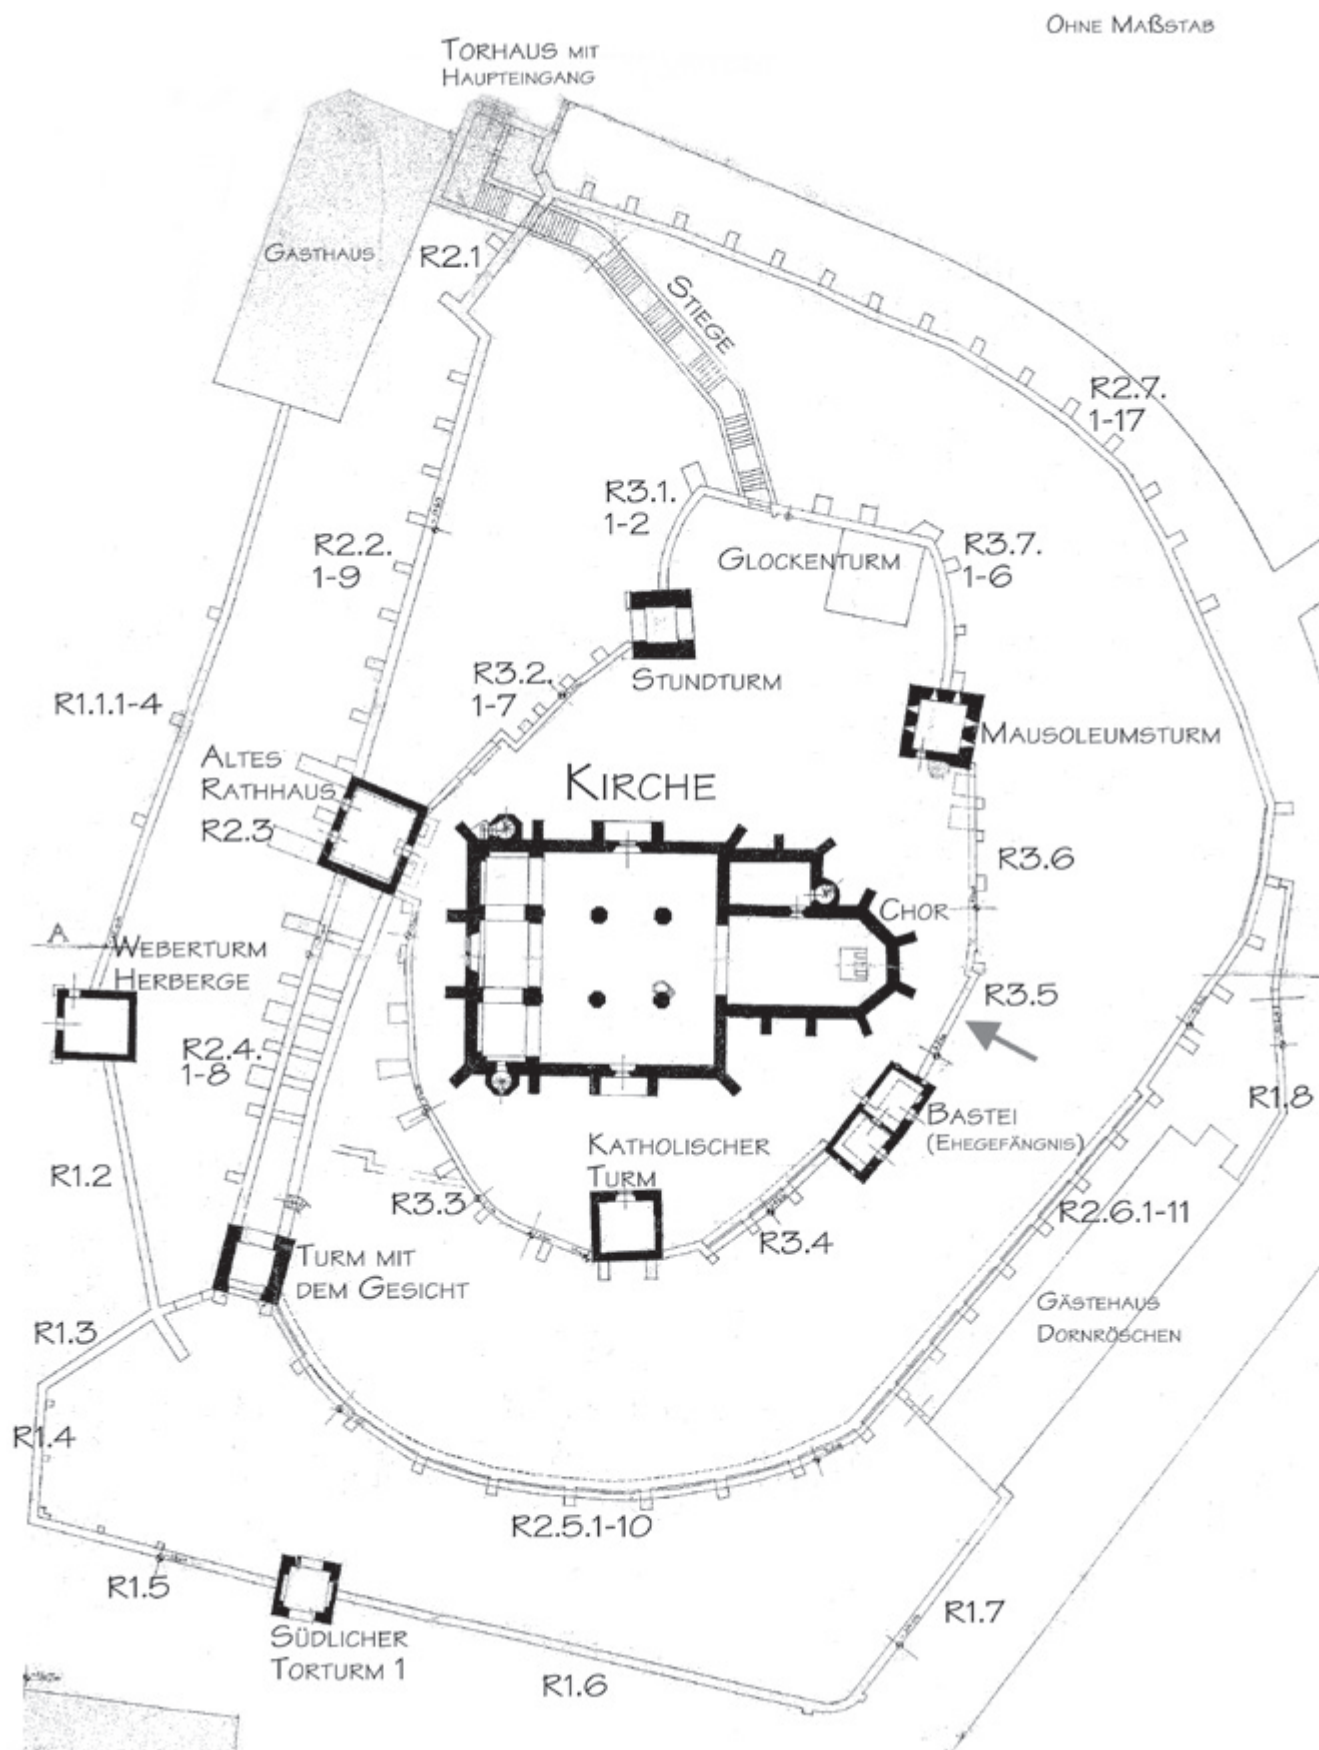
Abb. 1: Orientierungsplan der Kirchenburg auf der Basis des ersten Aufmaßes von 1912. Die beschriebene Schadenssituation ist mit einem Pfeil gekennzeichnet.

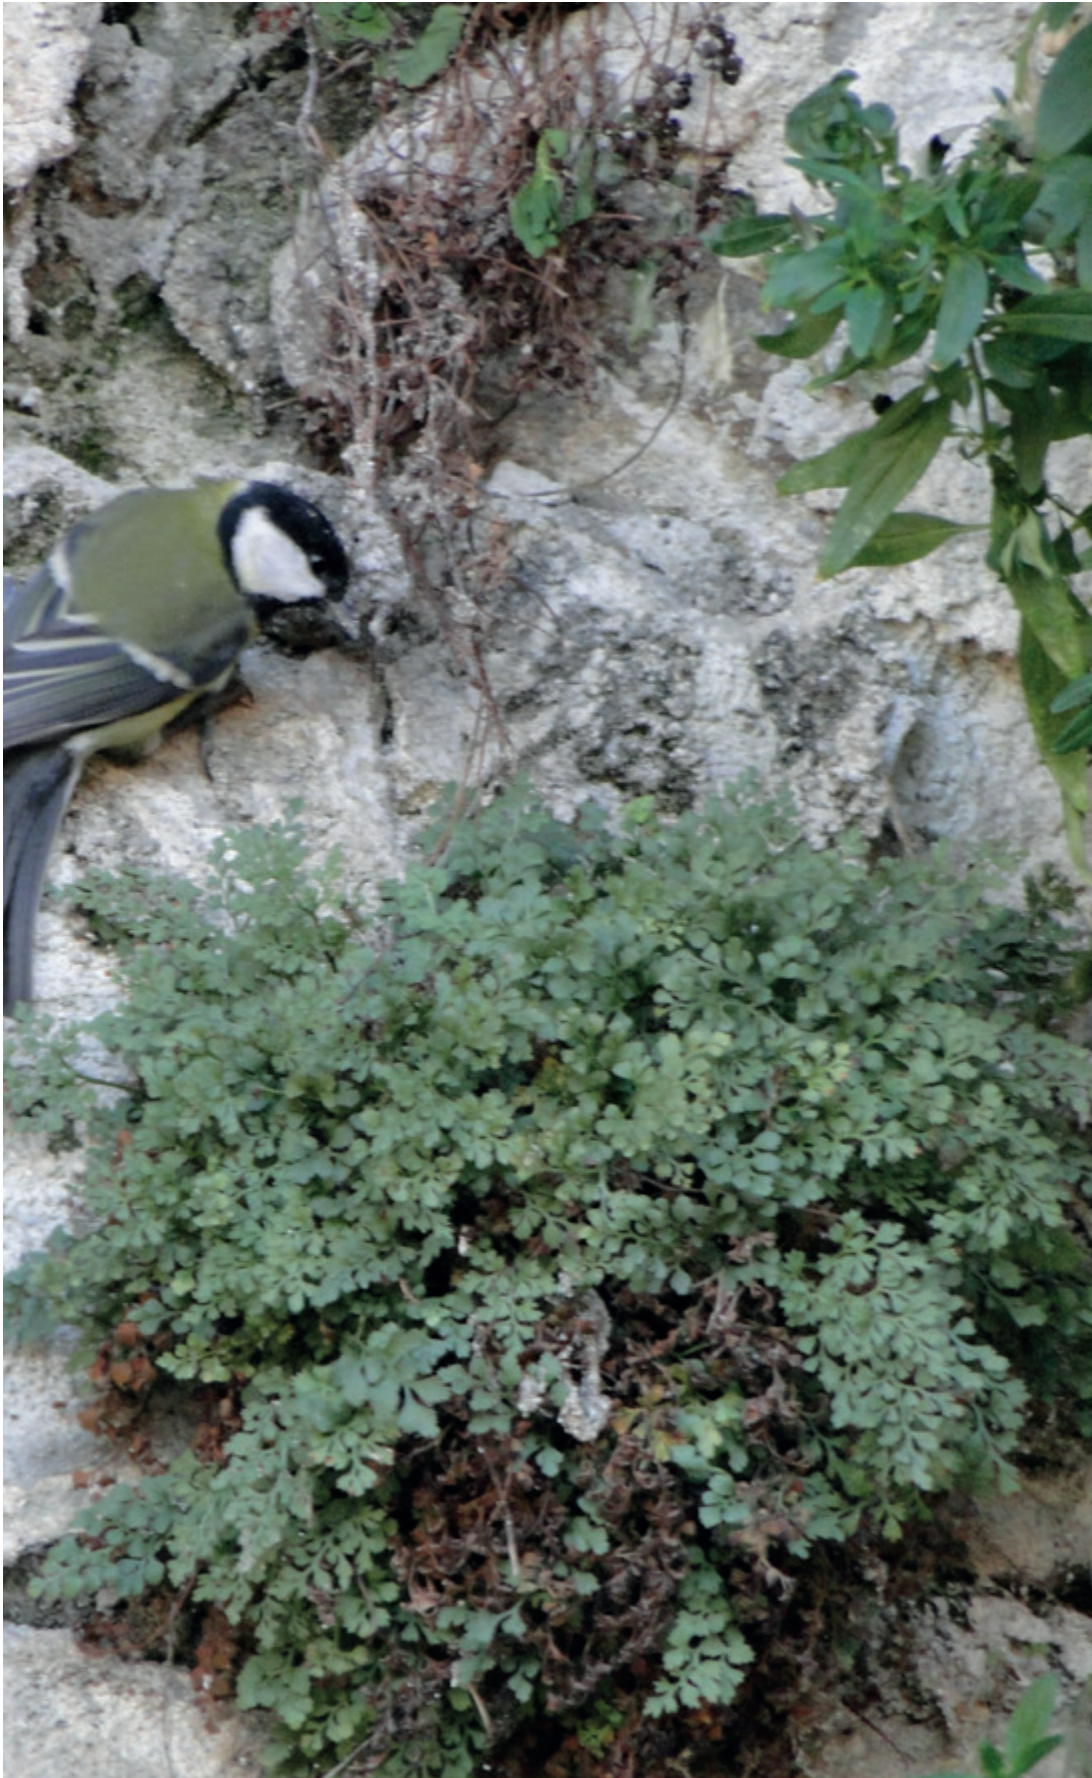
Abb. 3: Biotop historisches Mauerwerk: Der zarte Streifenfarn in schattigen Abschnitten des Mauerwerks bietet auch anderen Arten Lebensgrundlagen

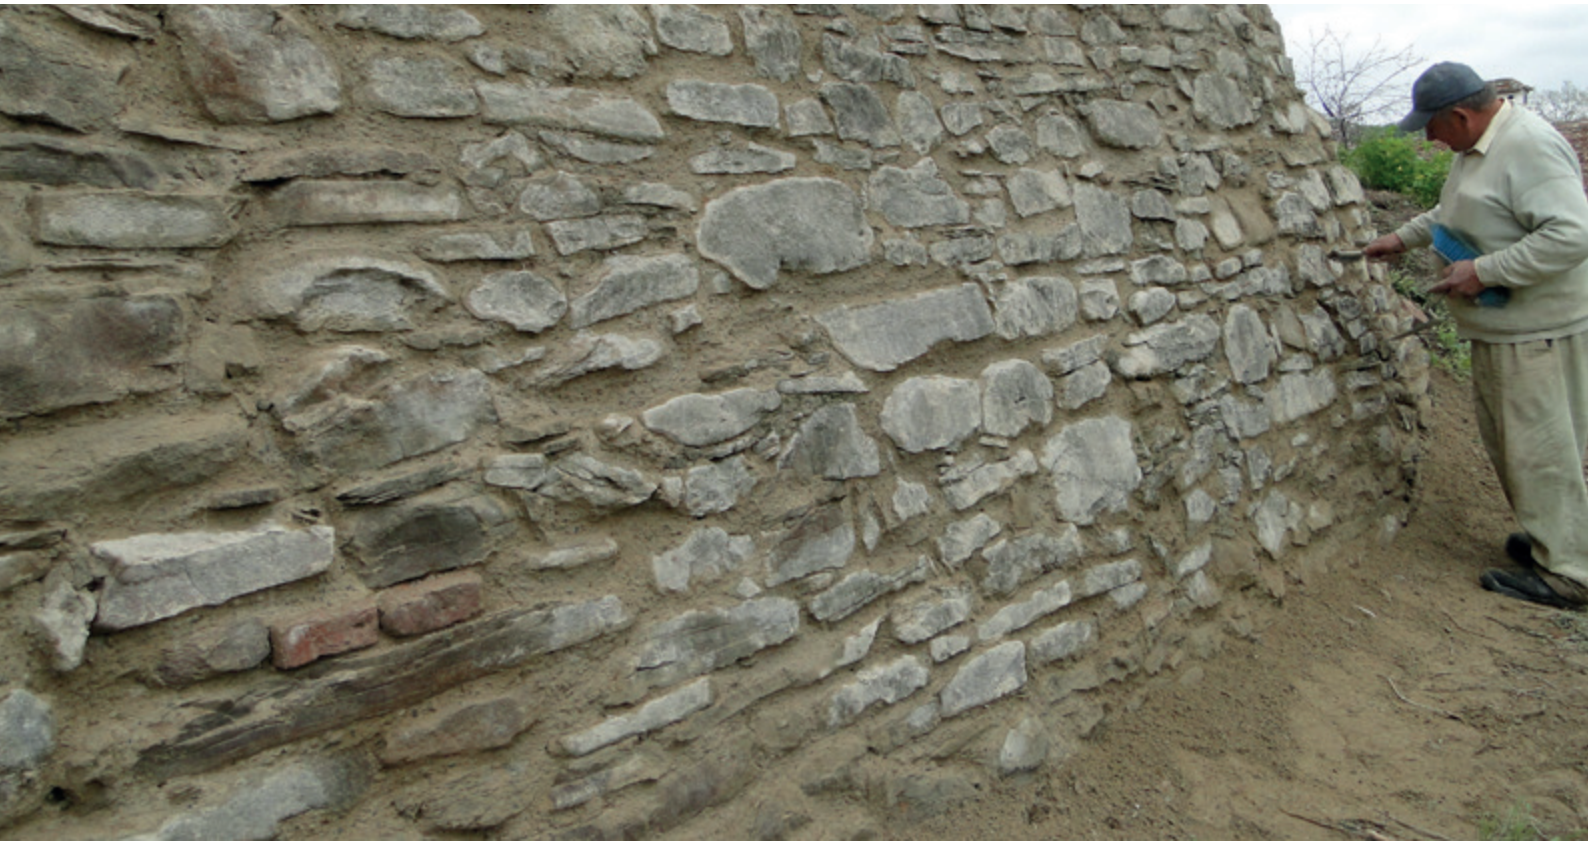
Abb. 4: Restaurierte Mauerfläche: Die Oberflächenbeschaffenheit ist in ihren physikalischen und chemischen Eigenschaften erhalten geblieben.

„Wie Sie sehen, sehen Sie nichts“, dieses inzwischen berühmte Zitat ist auch auf die Ergebnisse der Instandsetzungsarbeiten in weiten Teilen anwendbar. Die strikte Anlehnung an das Original, die Verwendung gleicher Materialien und gleicher traditioneller Techniken, die strikte Vorgabe, Gleiches mit Gleichem zu reparieren, lässt bereits nach kurzer Zeit die Unterschiede zwischen Altem und Neuem verwischen.

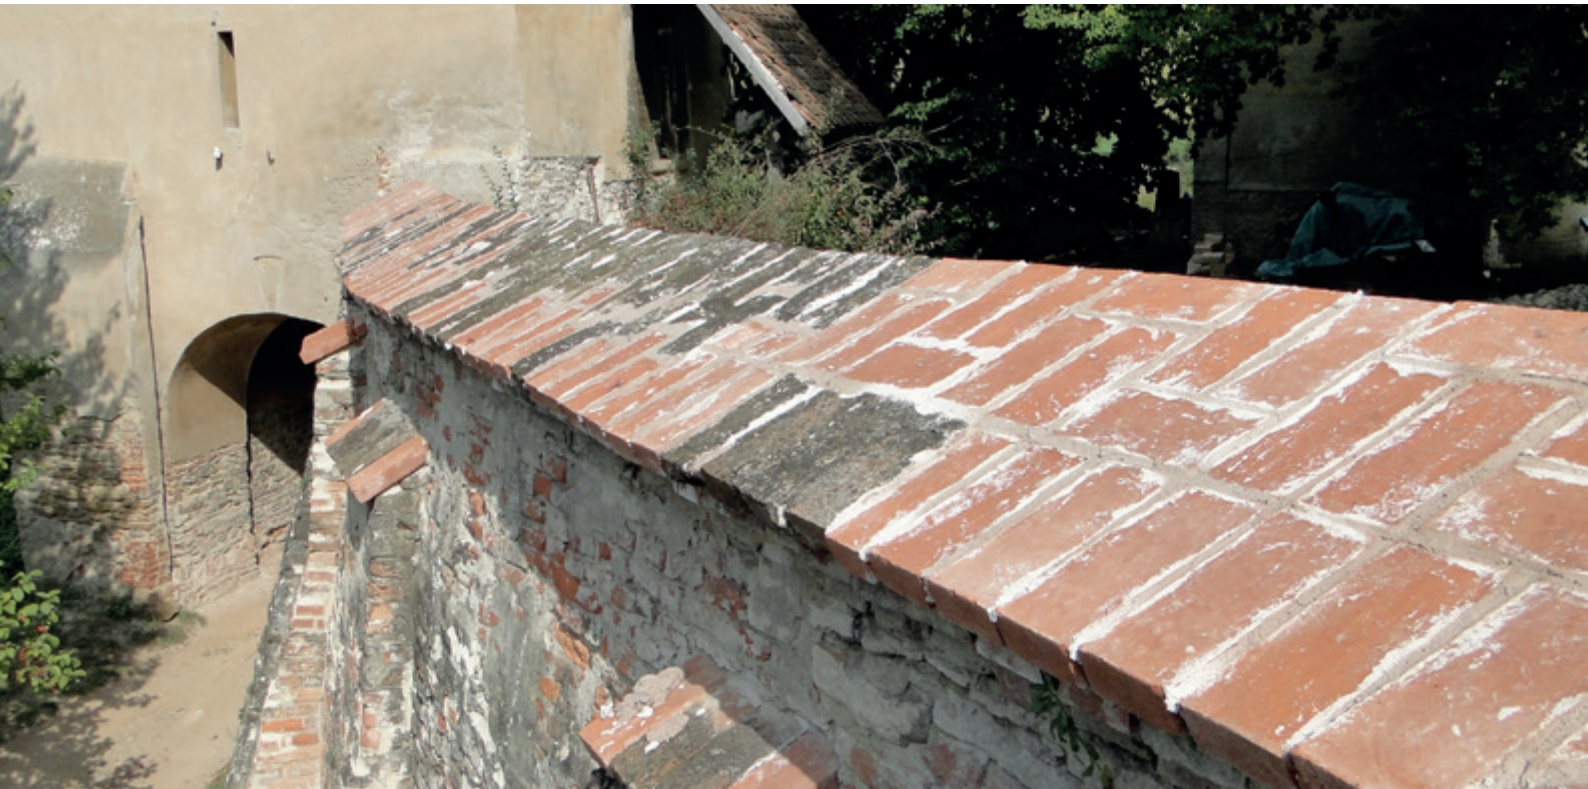
Abb. 5: Restaurierte Mauerkrone aus handgemachten Mauerziegeln gleichen Formates wie original. Intakte originale Teilflächen sind erhalten geblieben.

Ein genaueres Hinsehen hatte dann aber gezeigt, dass eine fehlerhafte Drainage den Boden innen vor der Ringmauer stark durchfeuchtet hatte. Unterhalb einer unsinnigerweise eingebauten Noppenfolie war die Feuchtigkeit in die Mauer gedrungen und hatte durch Frost zu dem beschriebenen Schaden geführt. Mit einem Rissmonitoring über eineinhalb Jahre konnte nachgewiesen werden, dass sich die Risse im Mauerwerk des Kirchenchores im saisonalen Rhythmus öffneten und schlossen und sie nicht durch Bodensetzungen verursacht waren. Die Fundamente sind tief und stabil. So konnten die Schäden auf traditionell-handwerkliche Weise mit Bruchsteinen und handgefertigten Mauerziegeln gleichen Formates wie original in Kalkmörtel repariert werden.

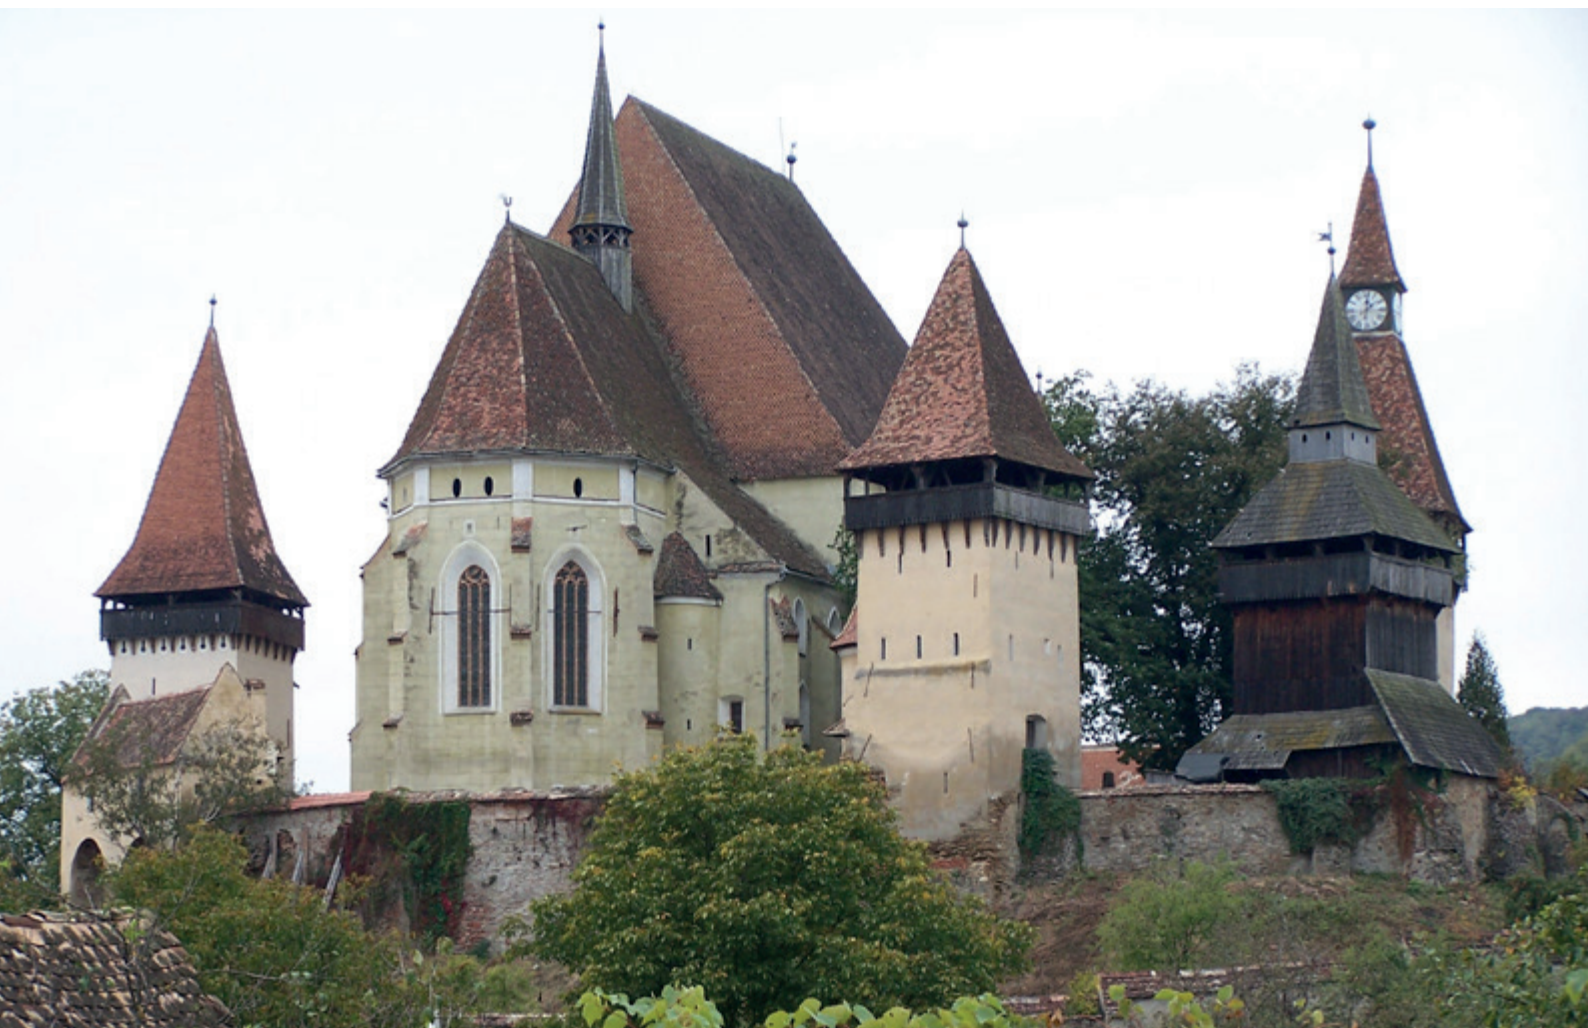
Abb. 1: Nordostansicht des Kirchenburgenensembles mit Mausoleumsturm rechts vom Chor der Kirche

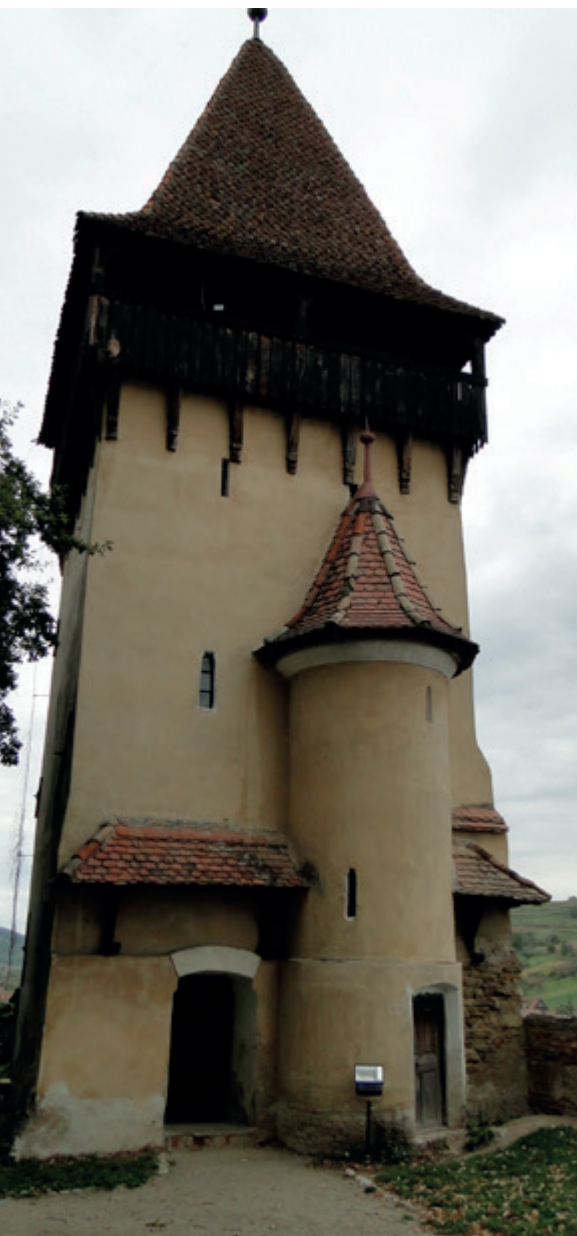
Abb. 2: Südansicht des Mausoleumsturm

Der dreigeschossige und mit Schießscharten ausgestattete Mausoleumsturm befindet sich im nordöstlichen Teil der Ringmauer. Das Fundament und die Grundmauer der Ostseite des Turms sind Bestandteil der inneren Ringmauer. (Abb. 2 und 3)

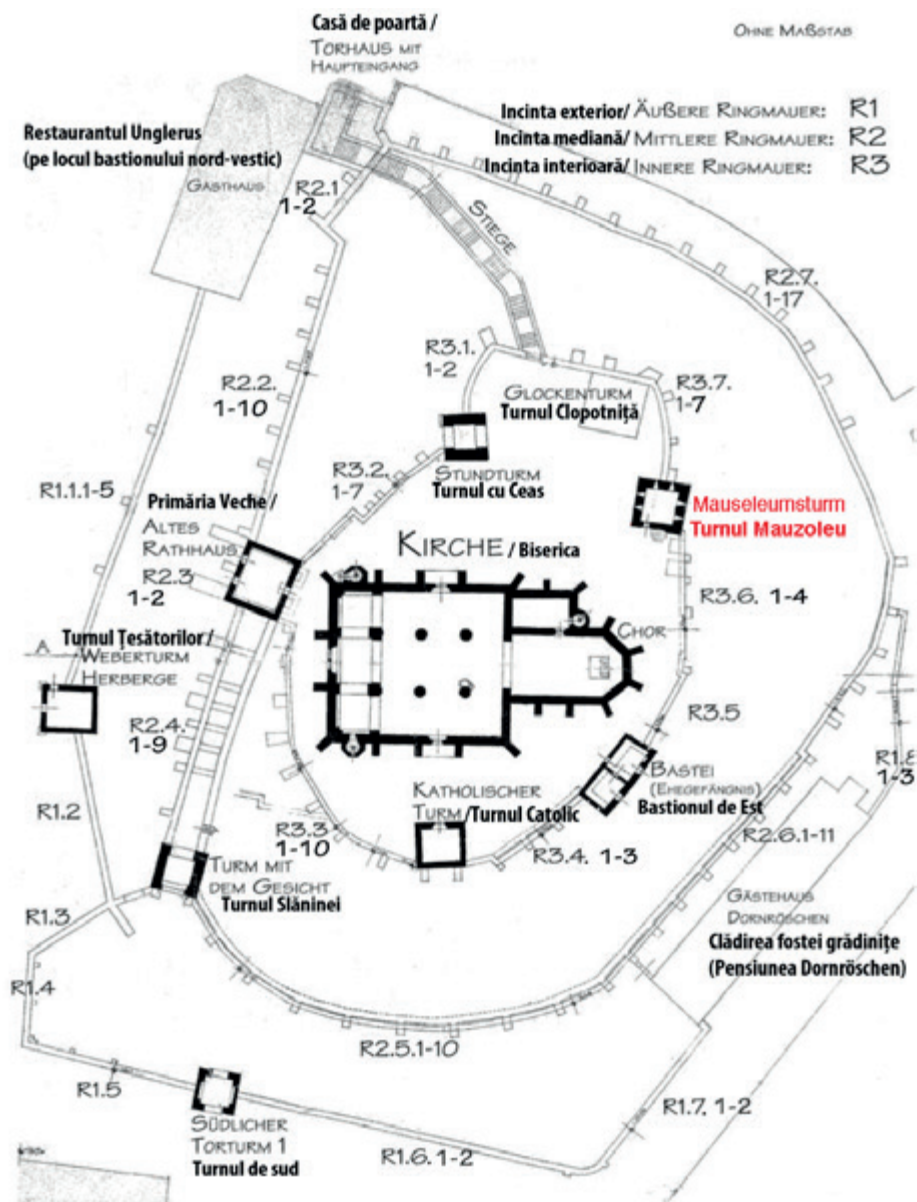
Abb. 3: Orientierungsplan der Kirchenburg (historischer Grundrissplan von 1912, überarbeitet von Jan Hülsemann/ Henriette Lemnitz)

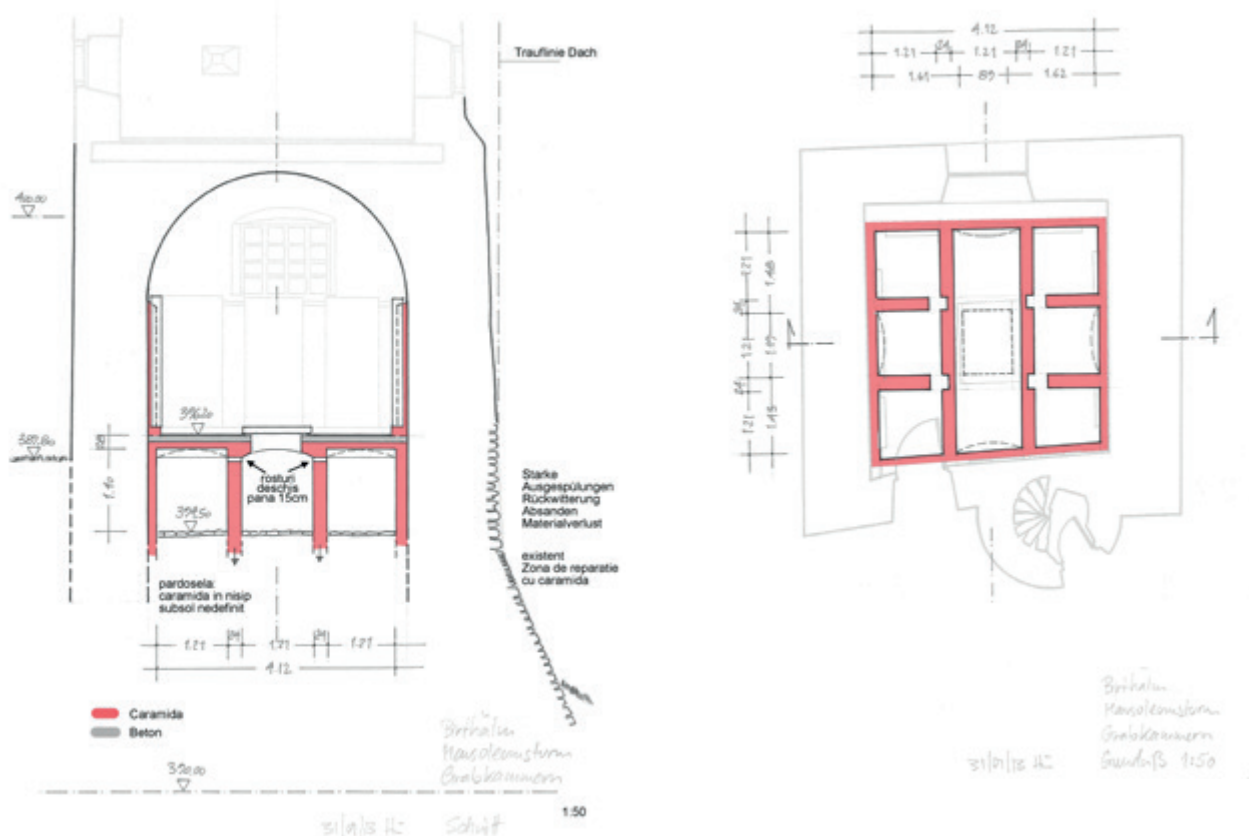
Abb. 4: N-W-Schnitt, Erdgeschoß und darunterliegende Ebene der Grabkammern, Mausoleumsturm (Zeichnung Jan Hülsemann)

Abb. 5: Grundriss der Krypta mit Grabkammern (Zeichnung Jan Hülsemann)

Im Erdgeschossraum des Mausoleumsturmes sind seit 1913 neun große rechteckige Epitaphe und drei kleine Gedenktafeln der hier seit Beginn des 16. Jahrhunderts residierenden Pfarrherren und Bischöfe aufgestellt. Unter dem Raum befindet sich eine ebenfalls 1913 im Zusammenhang mit der Aufstellung der Epitaphe und Gedenktafeln eingebaute Krypta mit den Gebeinen der in Birthälm begrabenen Kirchenpatrone.
