# KULTURERBE SIEBENBÜRGISCHE KIRCHENBURGEN- LANDSCHAFT

**Natur und Kultur im  
Spannungsfeld –  
Erhalt von Kulturlandschaft  
und gebauten Kulturgütern**

**Beiträge zum internationalen Symposium  
im Mai 2018**

**Verband der  
Restauratoren**

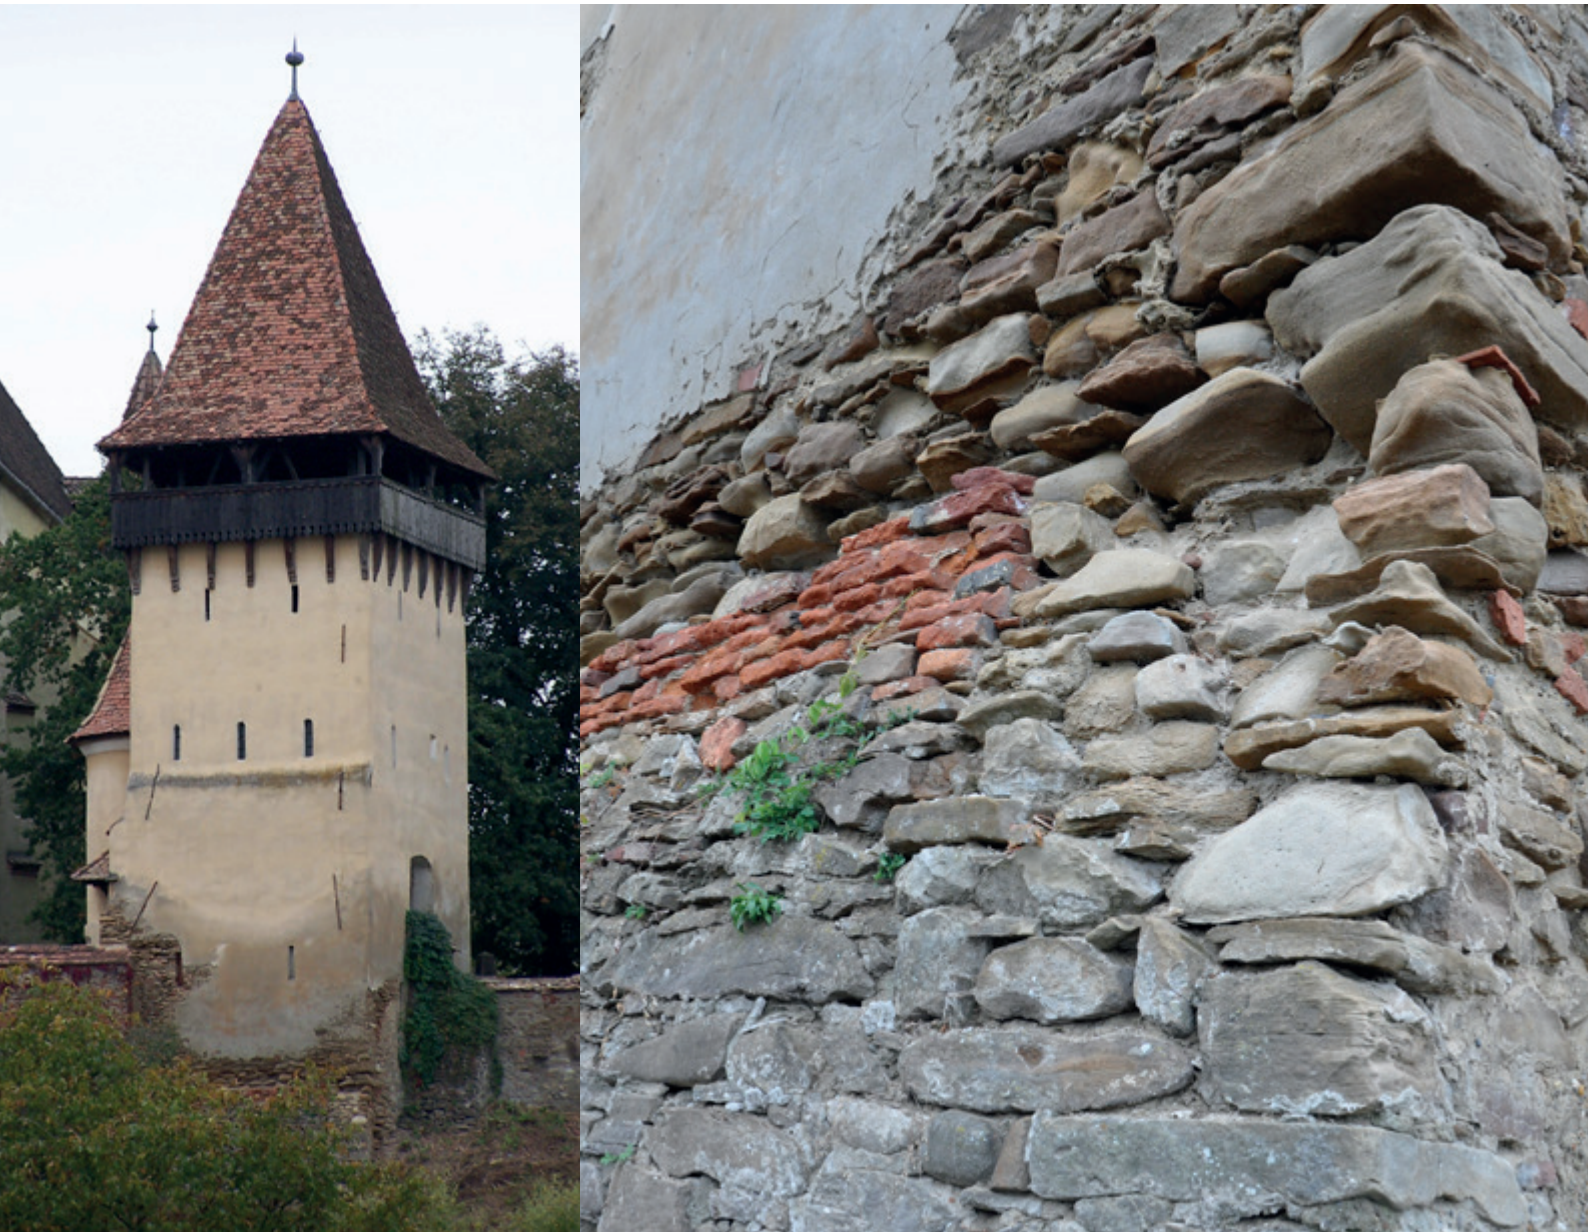
Abb. 6: Mausoleumsturm Ansicht Ost – Nord, mit Feuchteschäden

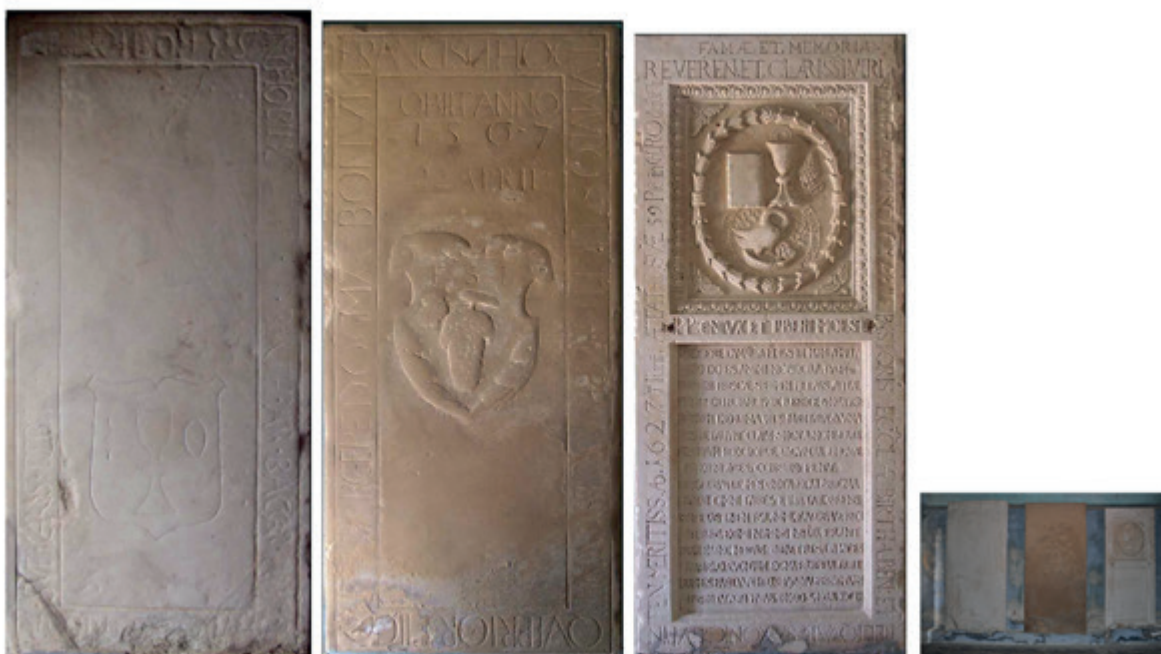
Abb. 8: Epitaphen der Westwand

| NUMMER | EPITAPH (AMTSZEIT) | GESTEIN | VERORTUNG |
|---|---|---|---|
| 2 | Pfarrer Franz Salicäus (1547–1567) | feinkörniger rötlicher Sandstein – etwas gröber als Epitaph 1 | Westwand, Mitte |
| 3 | Bischof Franz Graffius (1621–1627) | Kalkstein | Westwand, rechts |

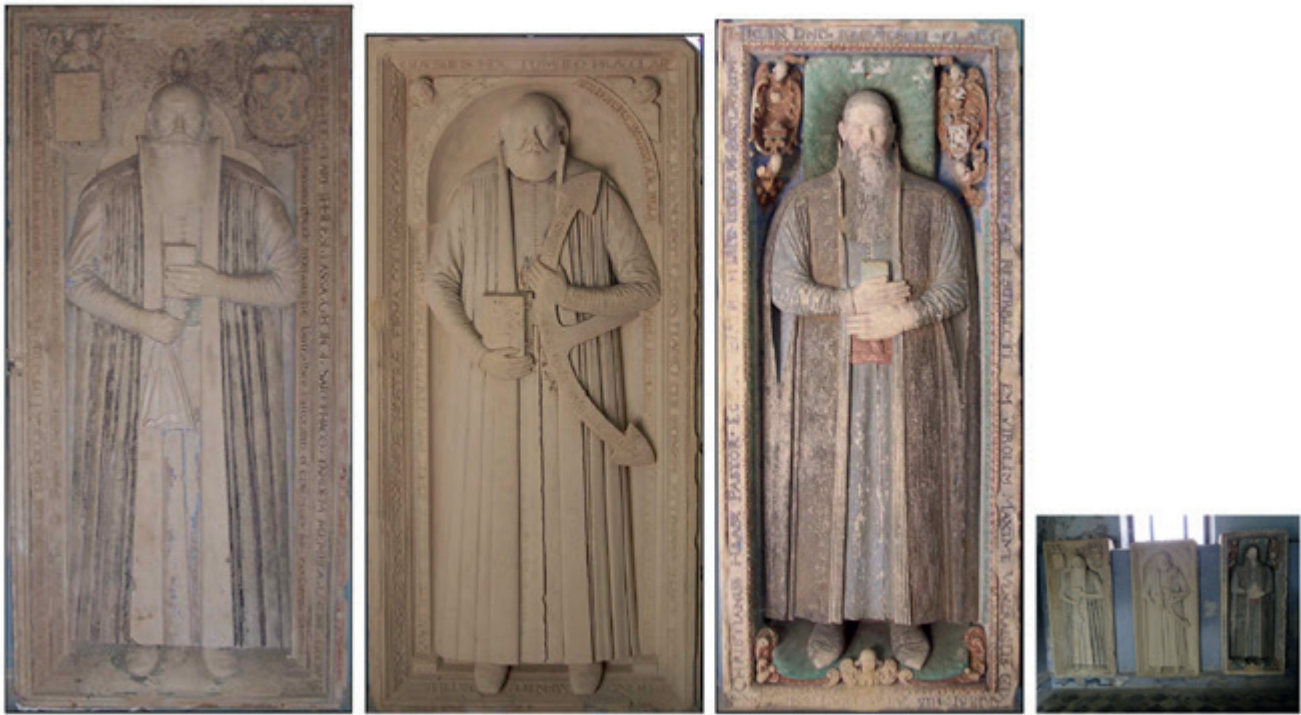
Abb. 9: Epitaphen der Nordwand

| NUMMER | EPITAPH (AMTSZEIT) | GESTEIN | VERORTUNG |
|---|---|---|---|
| 5 | Bischoff Christian Barth (1647–1652) | Kalkstein, sehr dicht | Nordwand, Mitte |
| 6 | Bischof Christian Haas (1682–1686) | Sandstein | Nordwand, rechts |

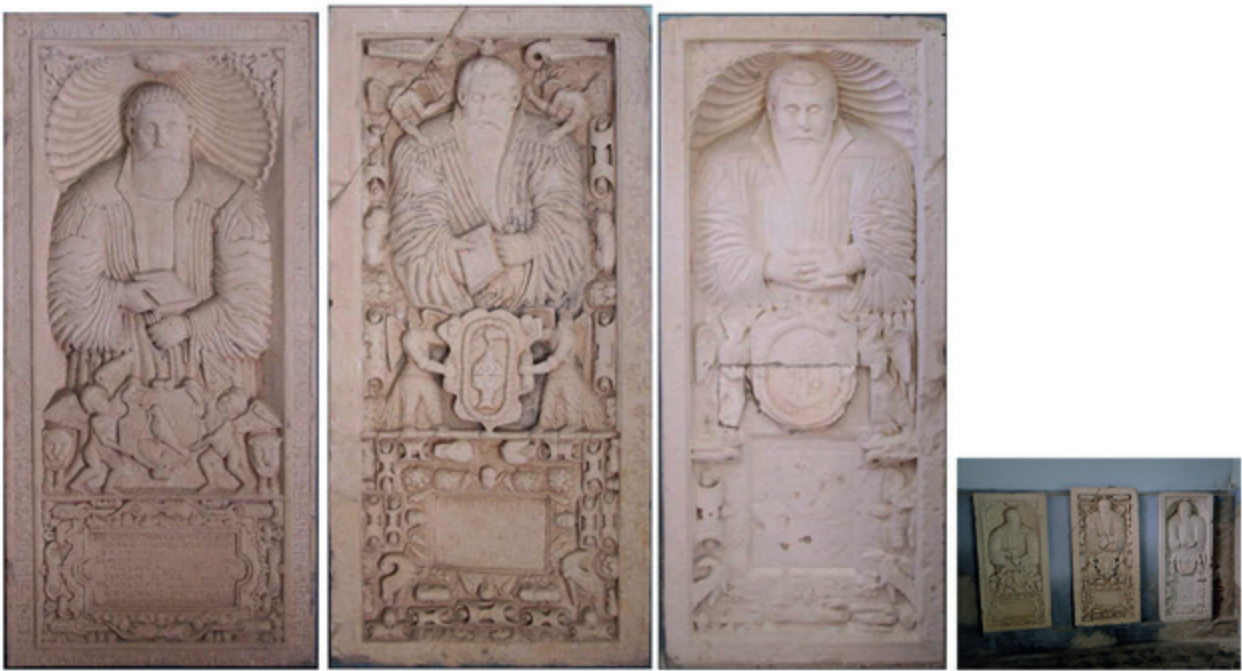
Abb. 10: Epitaphen der Ostwand

| NUMMER | EPITAPH (AMTSZEIT) | GESTEIN | VERORTUNG |
|---|---|---|---|
| 8 | Bischof Zacharias Weyrauch (1614–1621) | Kalkstein | Ostwand, Mitte |
| 9 | Bischof Mathias Schiffbaumer (1601–1611) | Kalkstein | Ostwand, rechts |

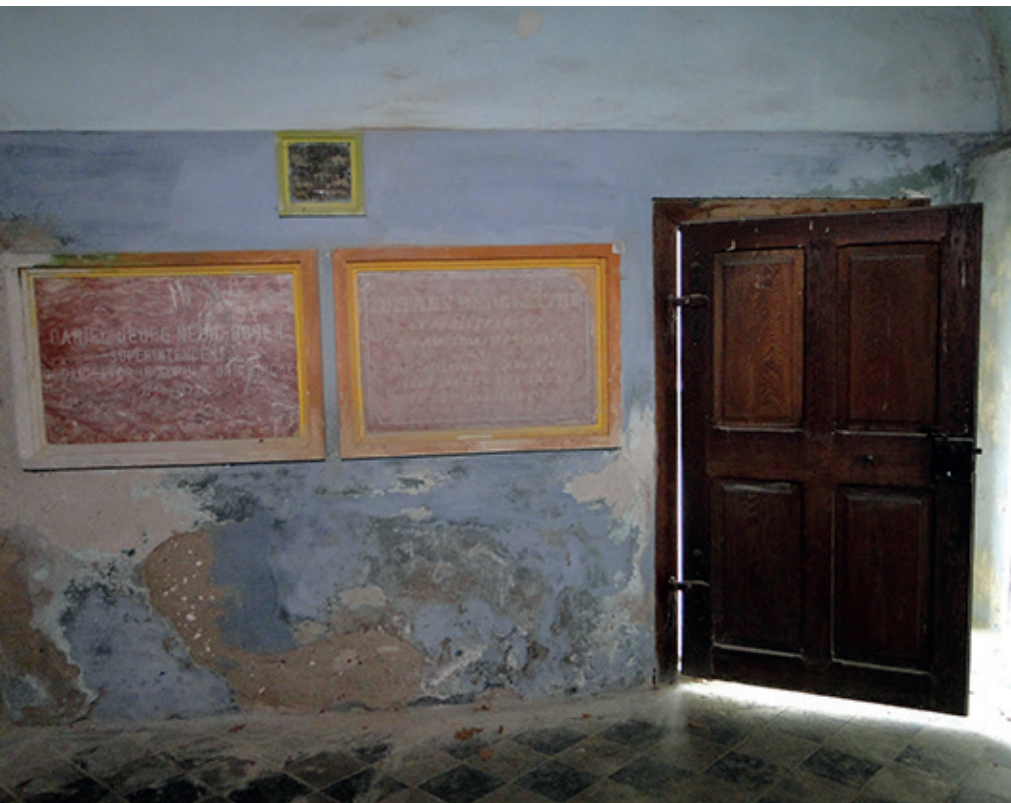
Abb. 11: Gedenkplatten der Südwand

Fig. 11: Pietrele memoriale de pe peretele sudic (Foto: Henriette Lemnitz)

Cele două plăci funerare<sup>24</sup> din calcar roșu dens<sup>25</sup> (80 x 115 cm) și placa memorială<sup>26</sup> din tablă tip tombac<sup>27</sup> (32 x 32 cm) sunt inscripționate și sunt încastrate doar în partea superioară a învelișului plasat în fața peretelui sudic. (Fig. 11) Starea acestor plăci este considerată a fi una bună, acesta fiind motivul pentru care nu sunt analizate în detaliu.

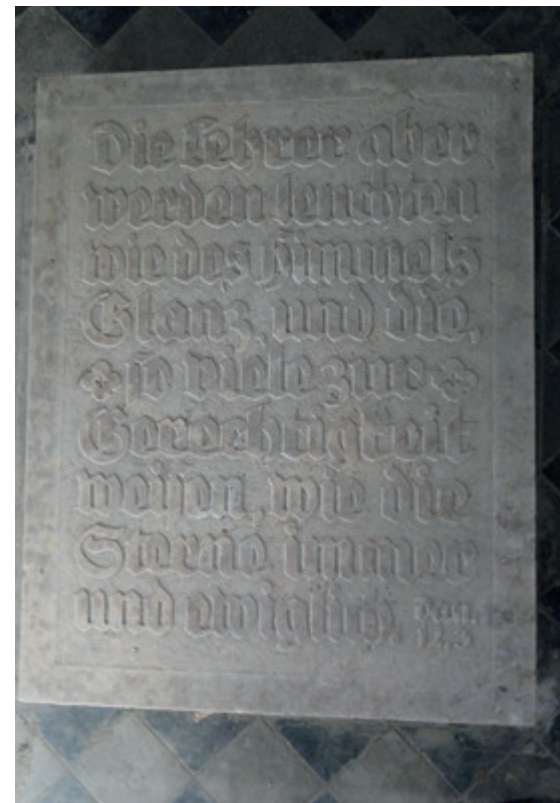
Abb. 12: Gedenkplatte in Raummitte über Zugang der Krypta

Fig. 12: Piatră memorială în centrul încăperii, deasupra accesului în criptă (Foto: Henriette Lemnitz)

Alle Epitaphe wurden in eine dem originalen Turmmauerwerk (West-, Nord- und Ostseite) vorgesetzte und verputzte Ziegelmauer eingebaut und stehen auf einem ca. 20 cm hohen ebenfalls aus Ziegeln gemauerten und verputzten Sockel. Die Rückseiten der Epitaphe sind in Zement versetzt bzw. vergossen und zusätzlich mit Eisenhaken im rückwärtigen Turmmauerwerk verankert. Die beiden Gedenktafeln<sup>24</sup> aus rotem dichten Kalkstein<sup>25</sup> (80 x 115 cm) und die Gedenktafel<sup>26</sup> aus Tombak-Blech<sup>27</sup> (32 x 32 cm) sind nur mit Inschriften versehen und in die vorgesetzte Wandschale der Südseite eingemauert. (Abb. 11) Der Zustand dieser Gedenktafeln ist als gut zu bezeichnen, weshalb in diesen Ausführungen nicht detailliert darauf eingegangen wird. Der Gedenkstein in der Mitte des Raumes ist aus Kalkstein gearbeitet und liegt über dem Zugang zur Krypta. (Abb. 12)

Piatră memorială în centrul încăperii este făcută din calcar și este situată deasupra accesului în criptă. (Fig. 12)

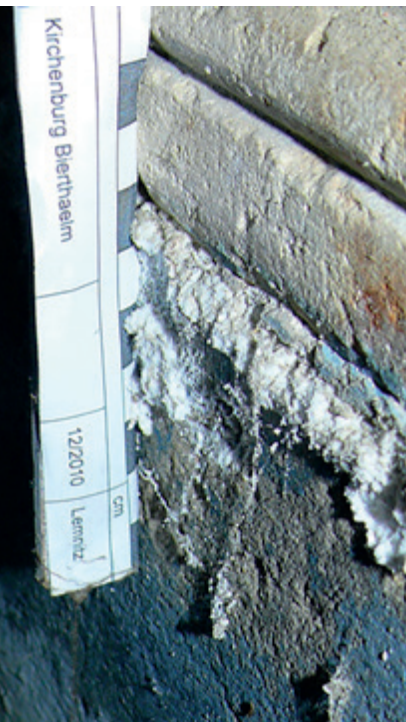
Abb. 13: Salzausblühungen

Fig. 13: eflorescențe de săruri (Foto: H. Lemnitz)

Schon die erste Begutachtung 2011 zeigte, dass die Epitaphe in der West- und besonders in der Ostwand am stärksten geschädigt waren. Neben dick aufliegenden und fest haftenden Staubablagerungen / Verschmutzungen weisen die Werksteine Schadensphänomene wie Schalen- und Rissbildungen, Absandungen, Kornzerfall, Haarrisse, millimeter- bis zentimeterstarke Gefügauflockerungen, Ausbrüche, biogenen Befall und Salzausblühungen auf. (Abb. 13–16)

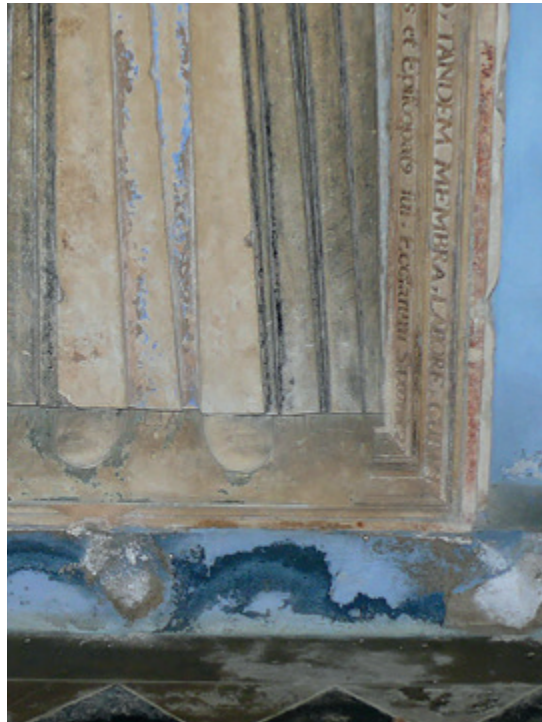
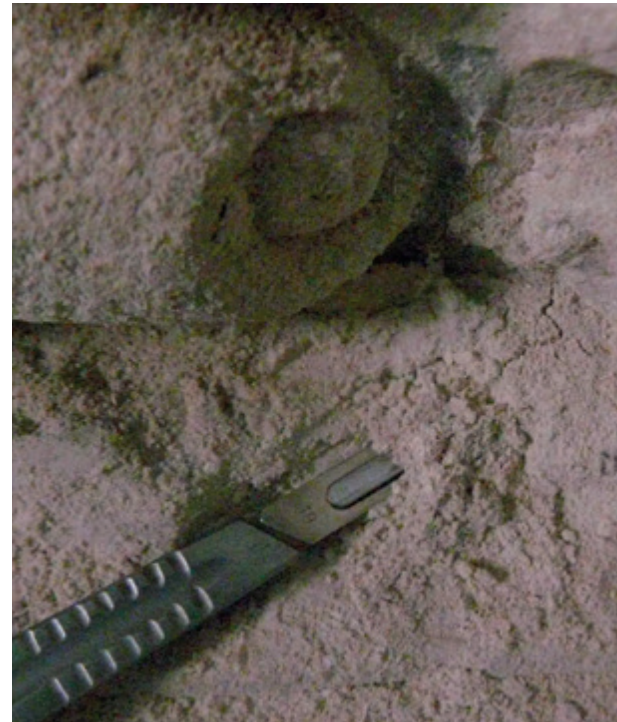
Abb. 14: Gefügezerfall am Epitaph des Bischof Mathias Schiffbaumer

Fig. 14: slăbirea structurii (Foto: H. Lemnitz)

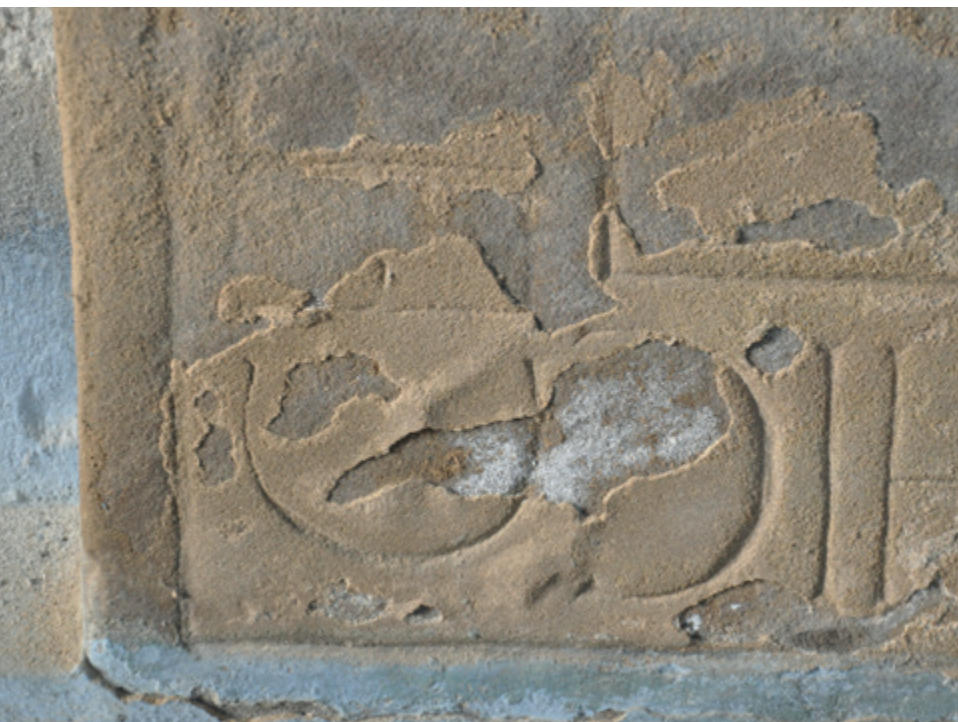
Abb. 15: Salzausblühungen am Epitaph von Bischof Franz Salicäus

Fig. 15: eflorescențe de săruri la piatra funerară a episcopului Franz Salicäus (Foto: H. Lemnitz)

An den beiden in der Westwand verbauten Sandstein-Epitaphen waren oberflächenparallele Schalenbildungen und Absandungen beginnend von den Standflächen bis zu einer Höhe von 50 cm feststellbar. Die Schalenbildung am Epitaph von Bischof Salicäus zeigte sich in Form einer oberflächenparallelen 2 mm starken gleichmäßigen und flächigen Abhebung der obersten Gesteinsschicht. Diese Schicht ist stark entfestigt und zerbröselte bei minimaler Berührung. Ein deutlich ausgeprägter Feuchtehorizont einhergehend mit Salzausblühungen zeigte sich bis zu einer Höhe von 90 cm. Die Inschrift ist durch den damit verbundenen Gefügezerfall im unteren Bereich stark bis partiell vollständig zerstört. Der Kalkstein des Epitaphs von Bischof Graffius weist eine leicht entfestigte Oberfläche mit sichtbaren Salzausblühungen bis zu einer Höhe von 30 cm auf.

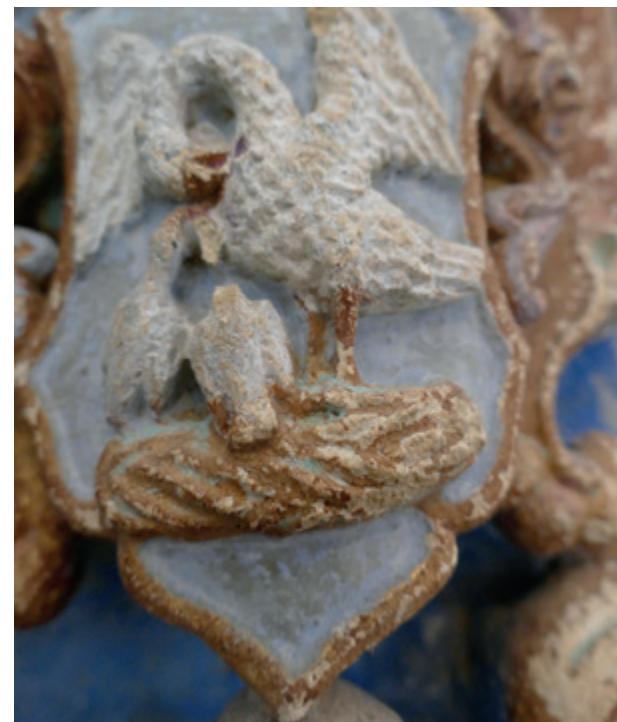
Abb. 16: pudernde Malschicht und sich ablösende Farbschollen

Fig. 16: Strat aparent pulverulent, ridicat peste burdușeli (Foto: H. Lemnitz)

Die geringsten Schäden zeigten sich an dem feinkörnigen graugelben Sandstein der Epitaphe mit den lebensgroßen Darstellungen der Bischöfe in der Nordwand. Geringfügige Schalenbildungen und eine leicht sandende Oberfläche einhergehend mit Salzausblühungen waren im unteren Rand bis in eine Höhe von 5 cm sichtbar. Die polychrome Fassung stand in vielen Bereichen schollenartig auf und war partiell stark entfestigt.

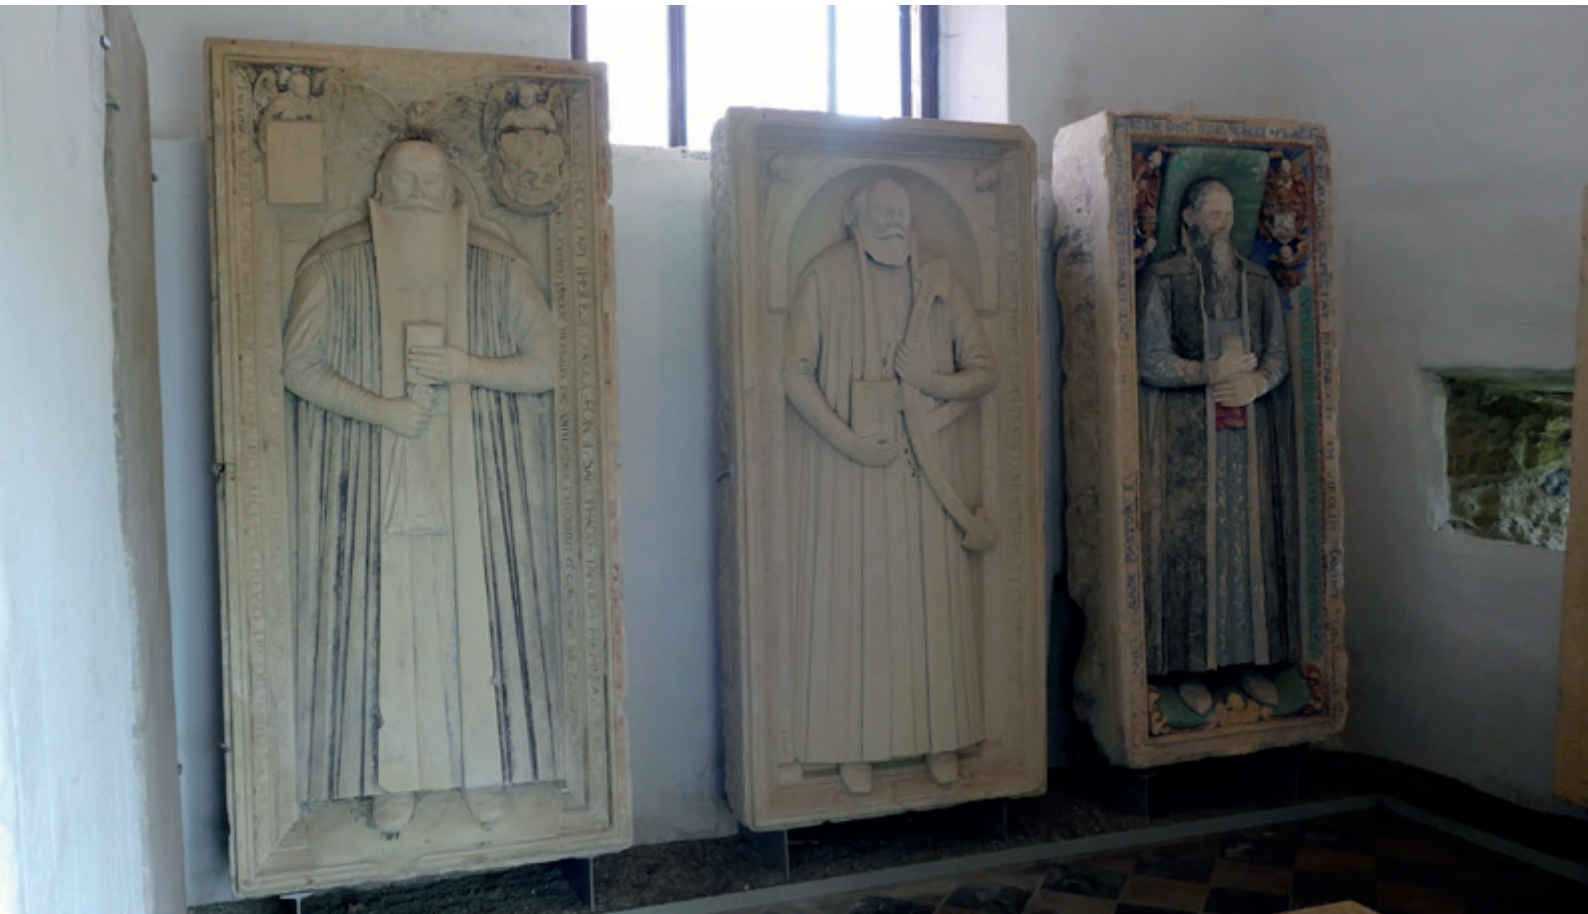
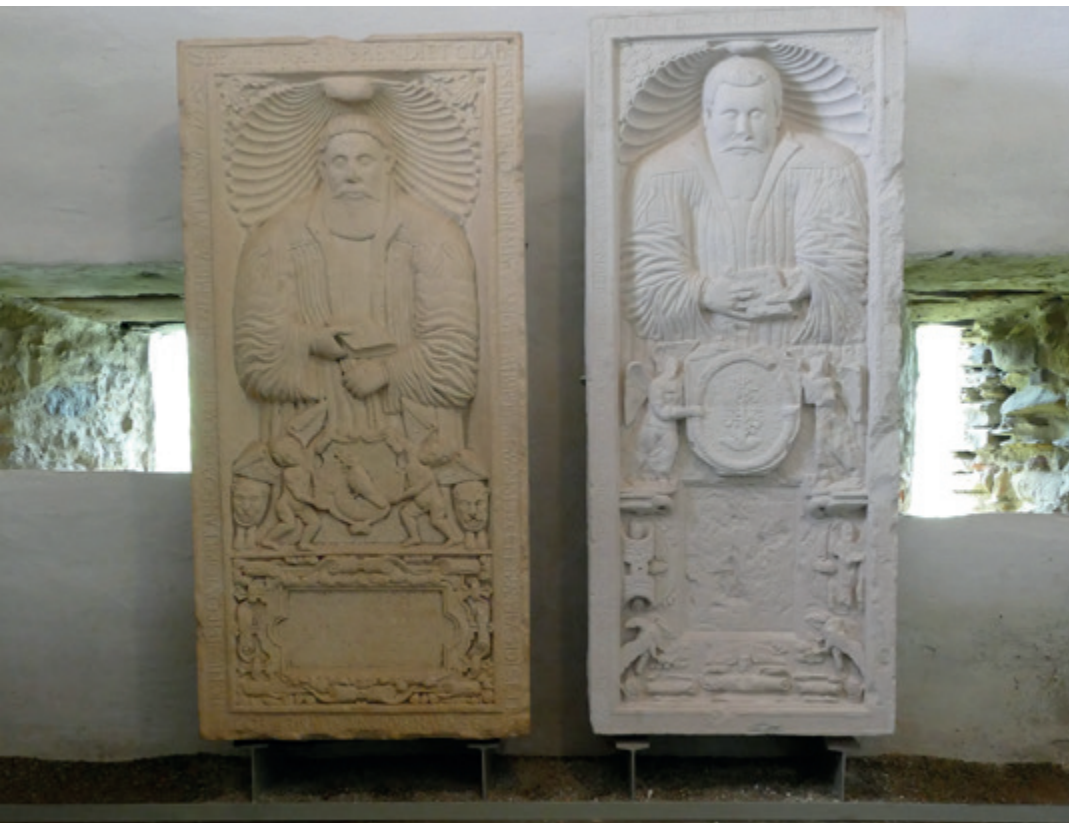
Abb. 17 und 18: Neuaufstellung der Epitaphe an Nord- und Ostwand

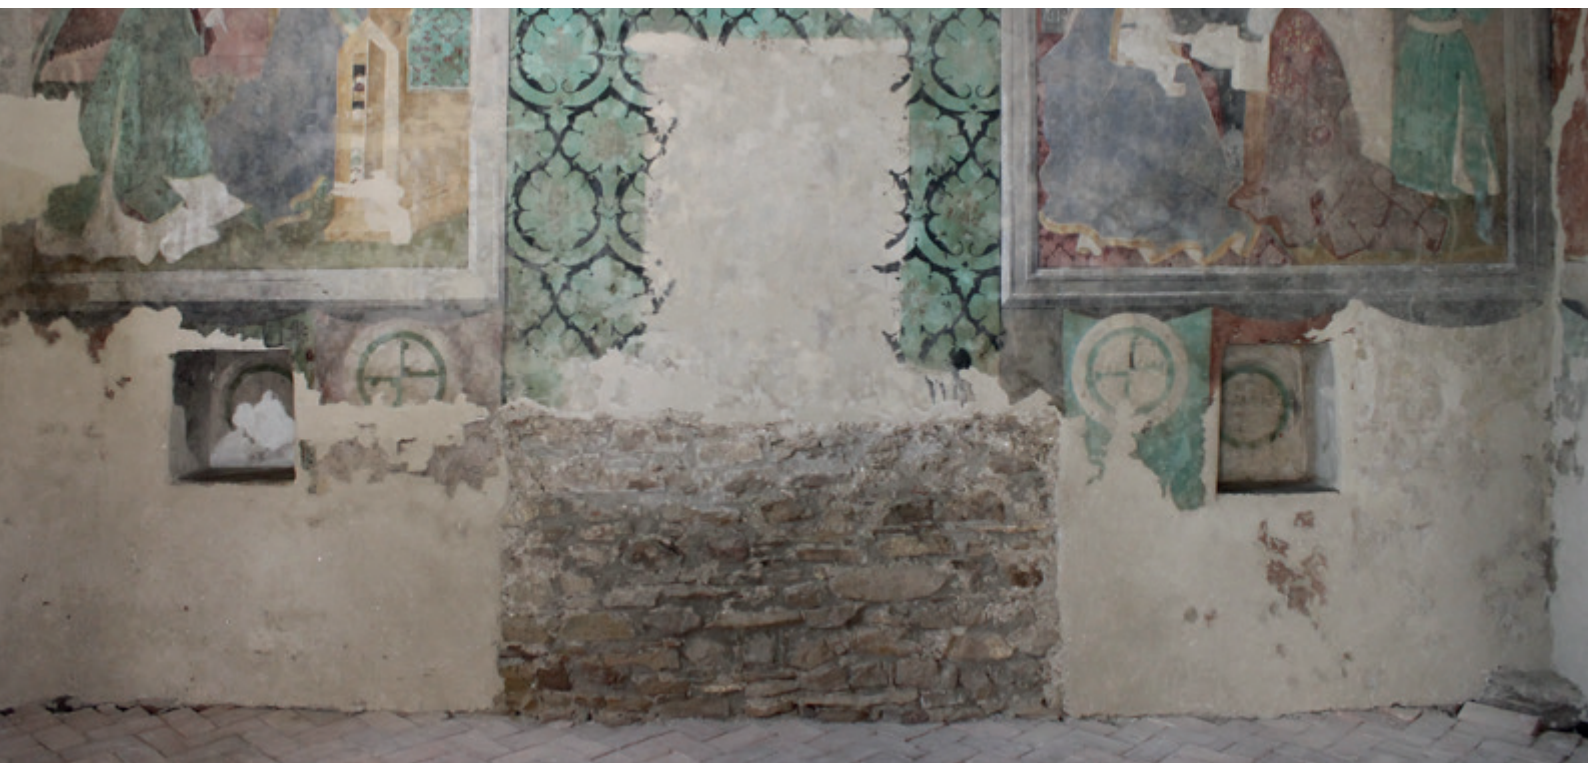
Abb. 3: Kapelle des Katholischen Turms der Kirchenburg Birtählm. Die Malereien der Südseite nach der Konservierung/Restaurierung, 2015

Fig. 3: capela din Turnul "Catolicilor" din ansamblul bisericii evanghelice din Biertan. Picturile laturii sudice după conservare-restaurare, 2015 (Foto: L. Kiss)

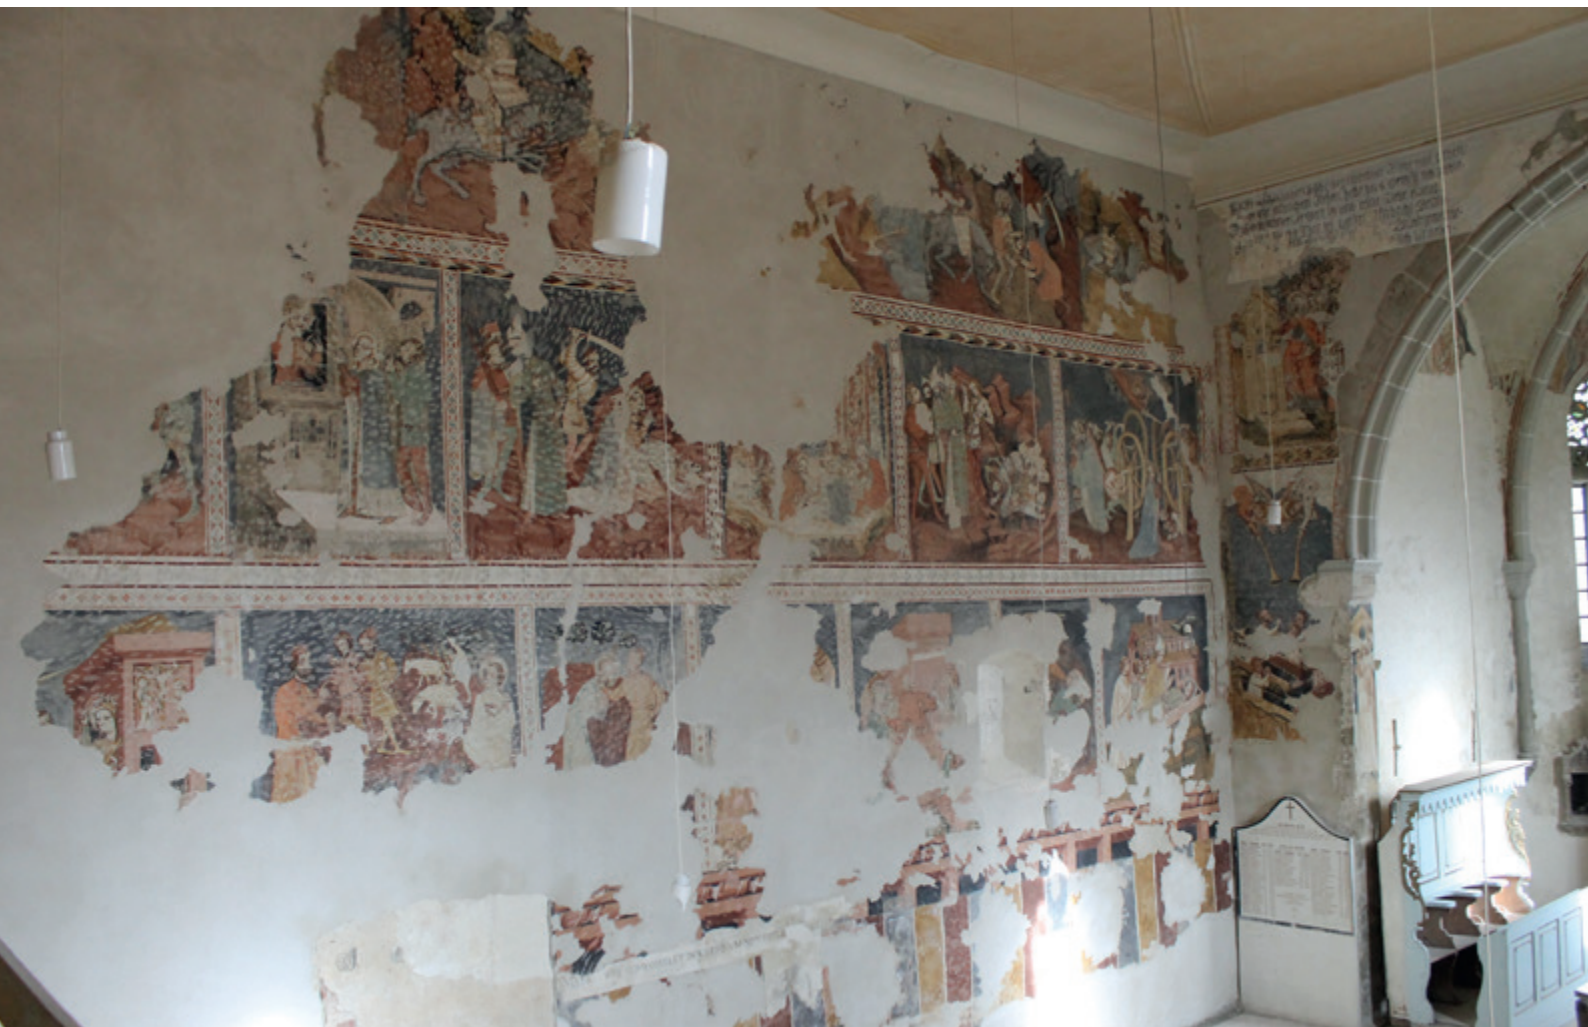
Abb. 4: Wandmalereien im Hauptschiff der evangelischen Kirche Eibesdorf (Ighișul Nou), Kreis Hermannstadt, Konservierung und partielle Restaurierung, 2014

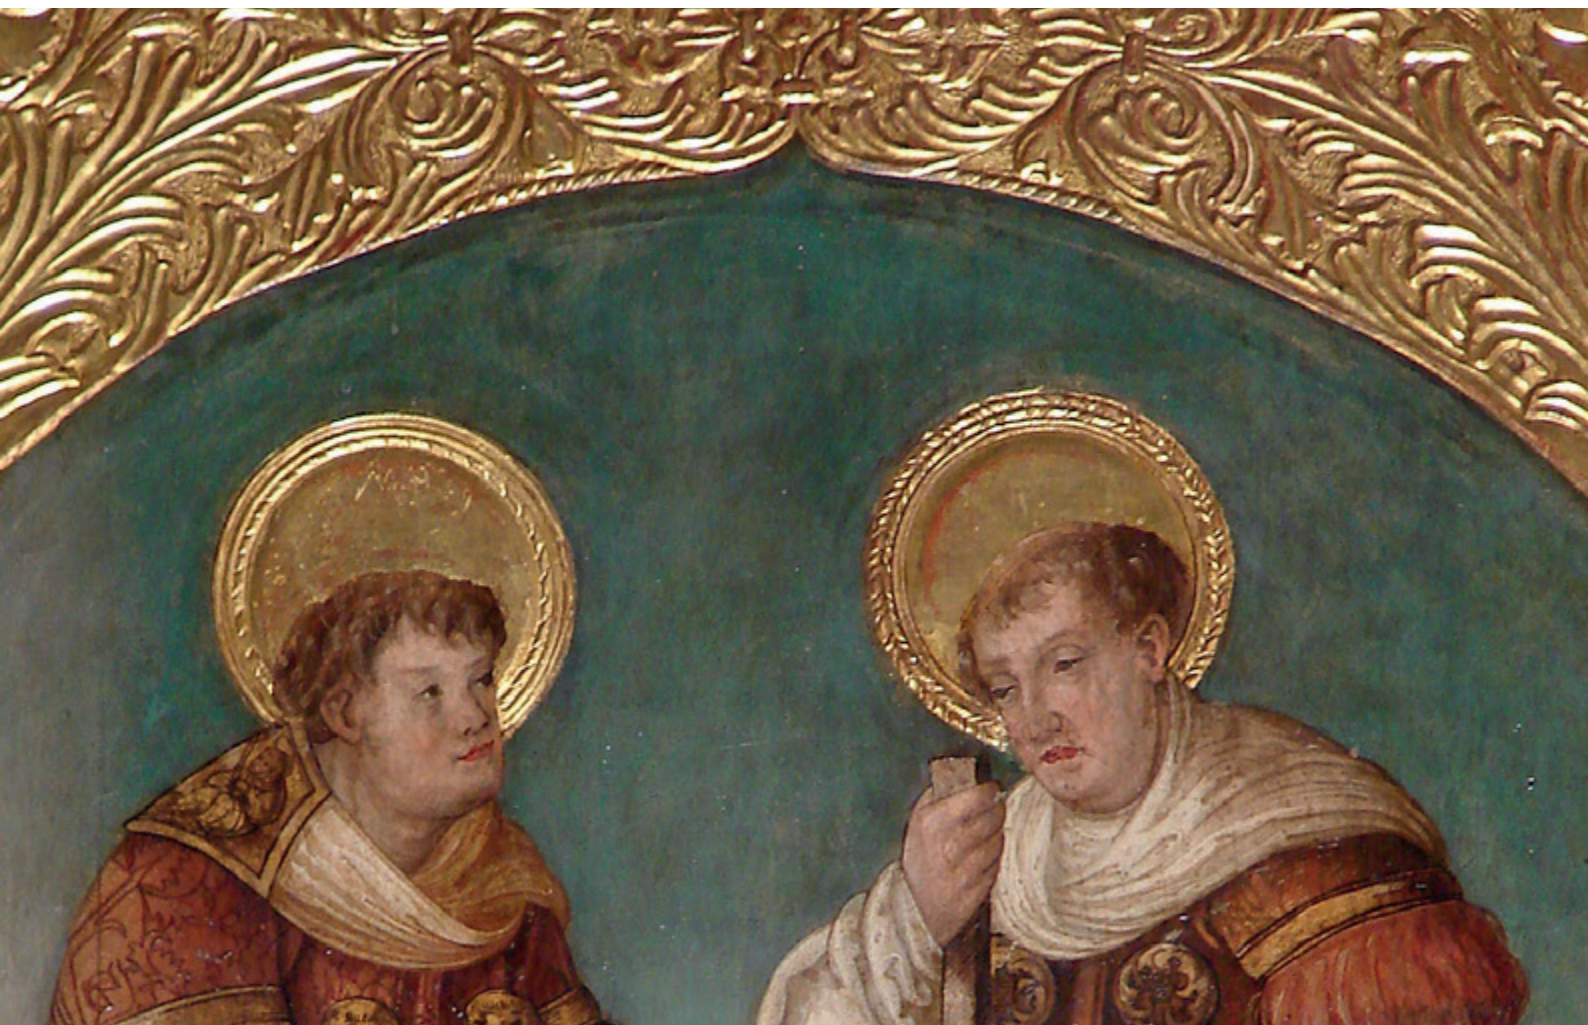
Fig. 1: Detaliu de pe altarul poliptic din Băgaciu. Pe același panou se regăsesc poleiri lustruite cu foiețe de aur pentru arcada reliefată și aureole, poleiri cu zwischgold pe mordant de ulei pentru elementele metalice de pe veșminte și poleiri cu argint.

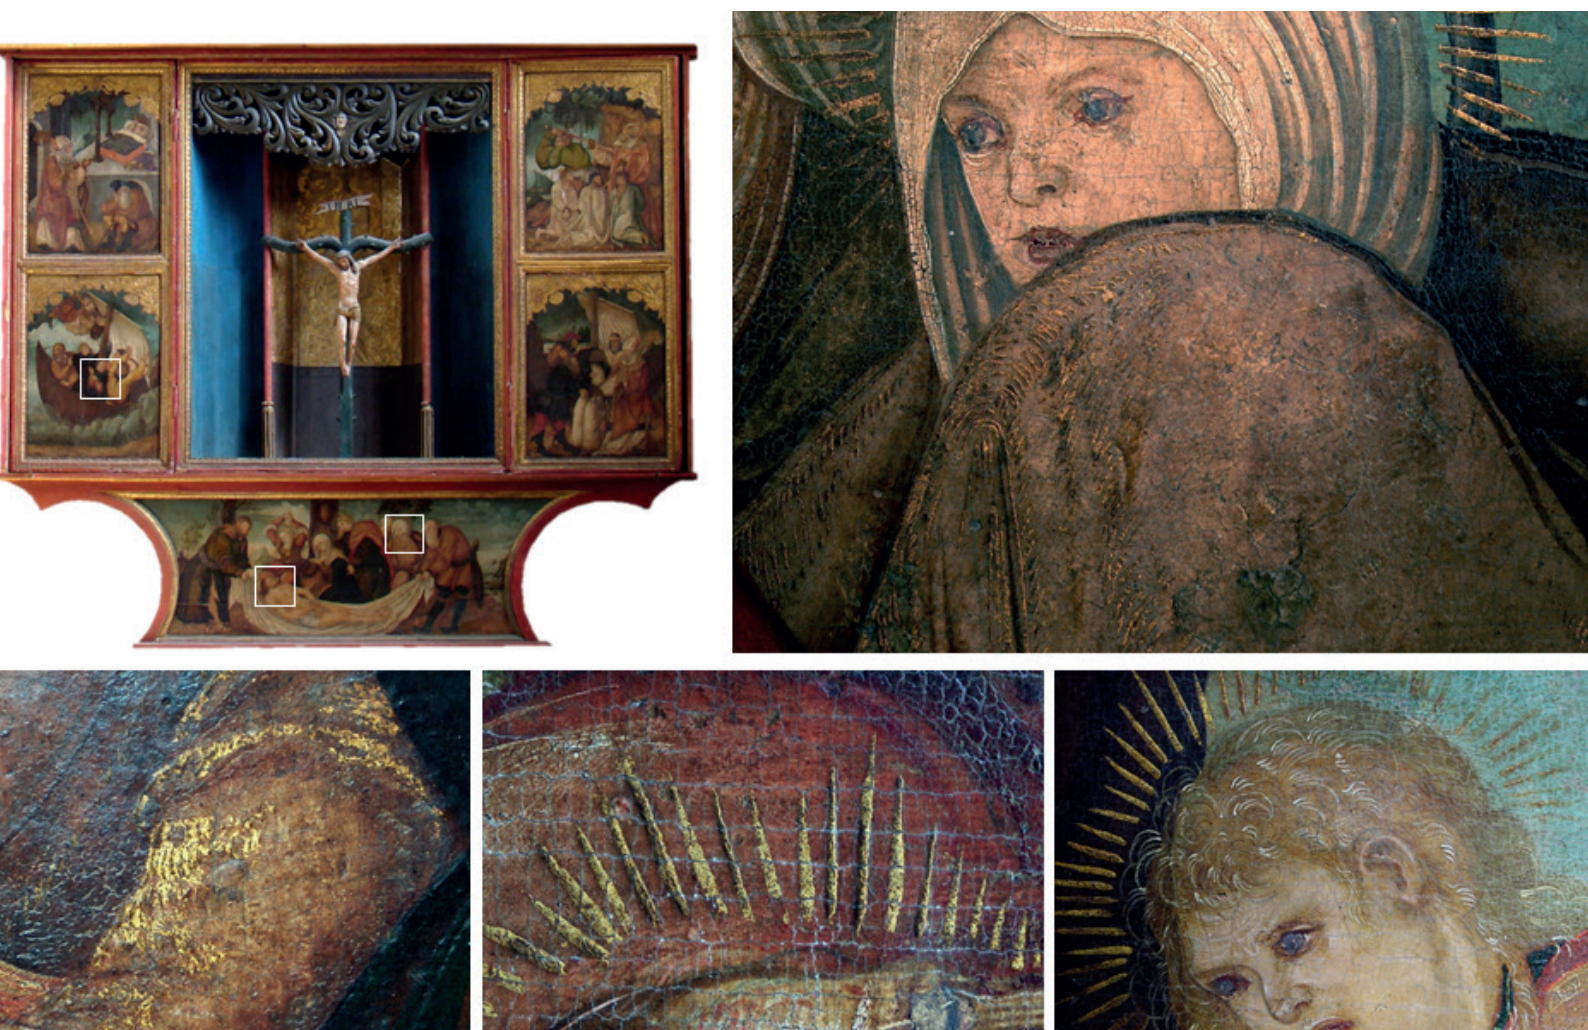
Fig. 2: Foițe de aur și zwischgold pe mordant de ulei pentru reprezentarea luminilor veșmintelor și a razelor aureolelor. Detalii de pe altarul poliptic din Cund.

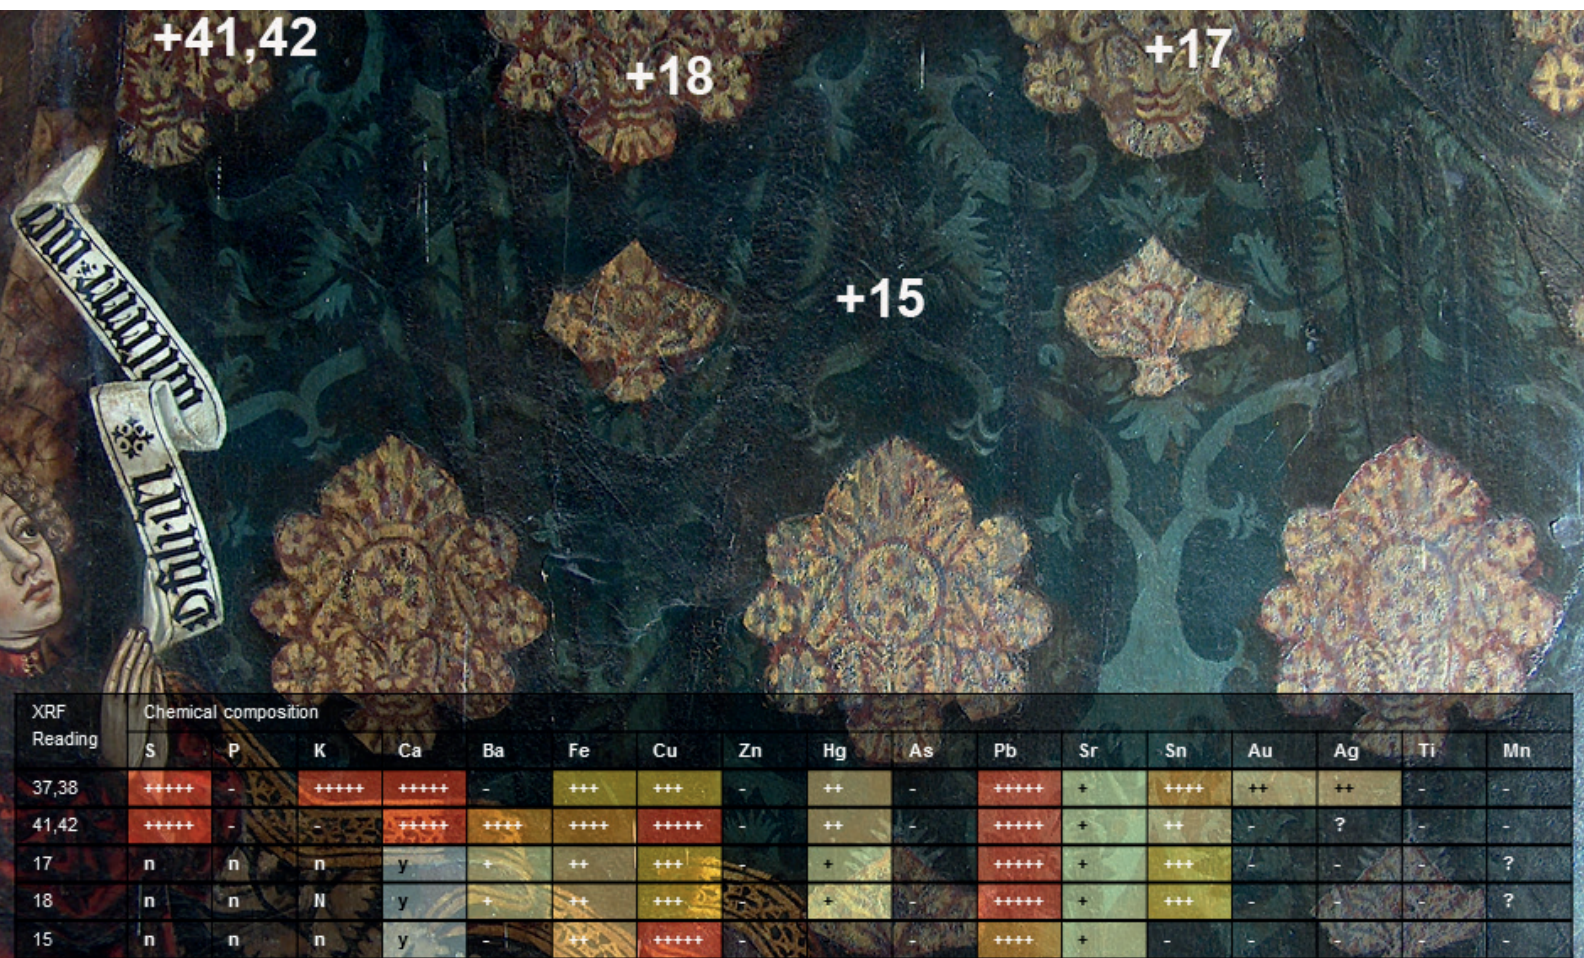
Fig. 3: Identificarea foitelor de staniu și zwischgold folosite pe reliefurile din brocart aplicat. Detaliu de pe altarul din Mălâncrav.

Abb. 3: Identifizierung von Blattaufträgen aus Zinn und Zwischgold auf den Reliefs der Brokatapplikationen. Detail des Altars von Malmkrog/ Mălâncrav. (Foto: C. Serendan)

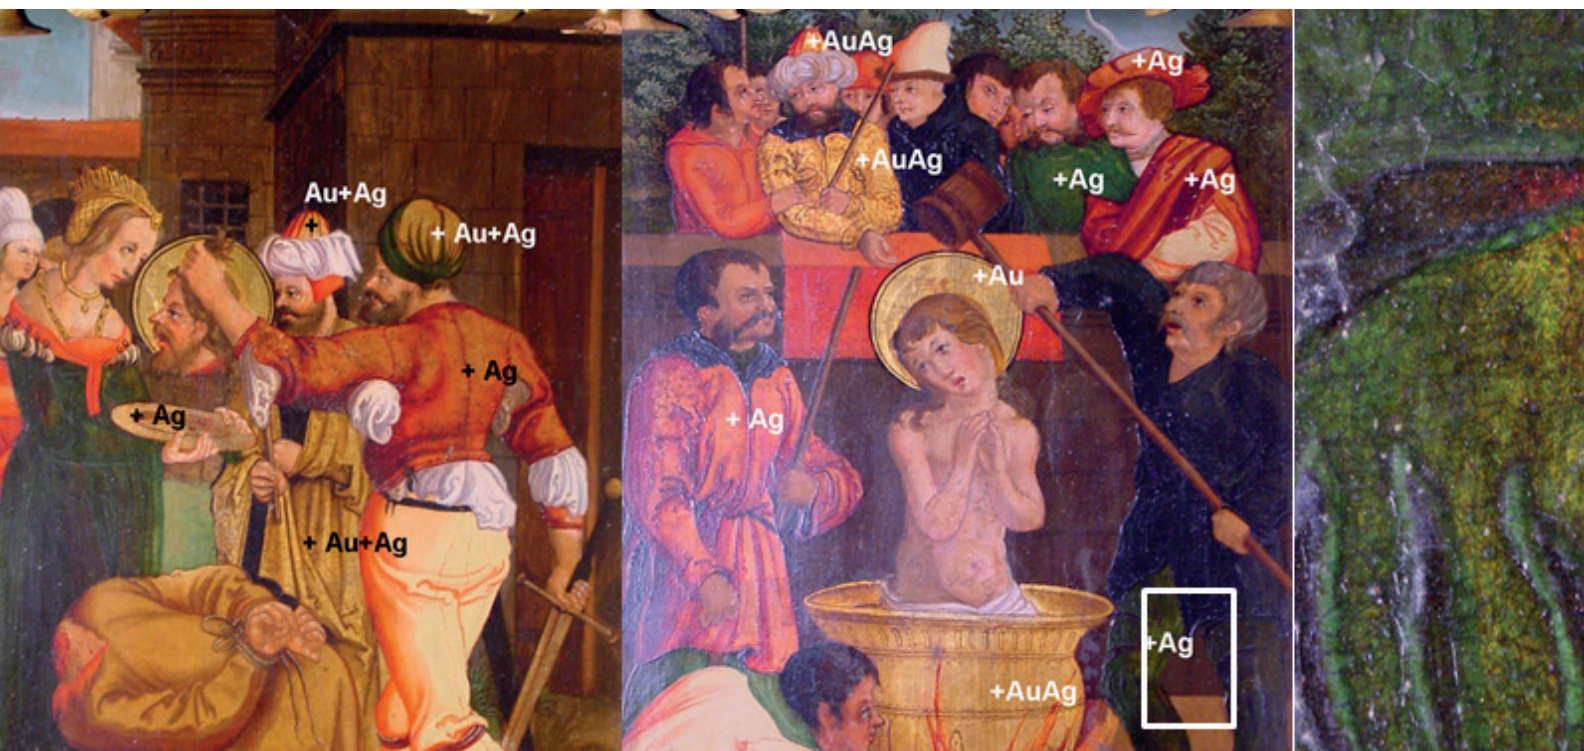
Fig. 4: Distribuția metalelor prețioase pe altarul poliptic din Rodeș identificate prin XRF, detaliu.

Abb. 4: Verteilung der Edelmetalle auf dem Flügelaltar von Radeln / Rodeș, die mittels Röntgenanalyse festgestellt wurden. Detailaufnahme. (Foto: C. Serendan)

6 Die unterschiedlichen Metalle wurden mittels wiederholter Messdurchgänge mit tragbarer Röntgenapparatur identifiziert. Die Messergebnisse wurden untermauert durch die makroskopische Betrachtung der Oberflächen.

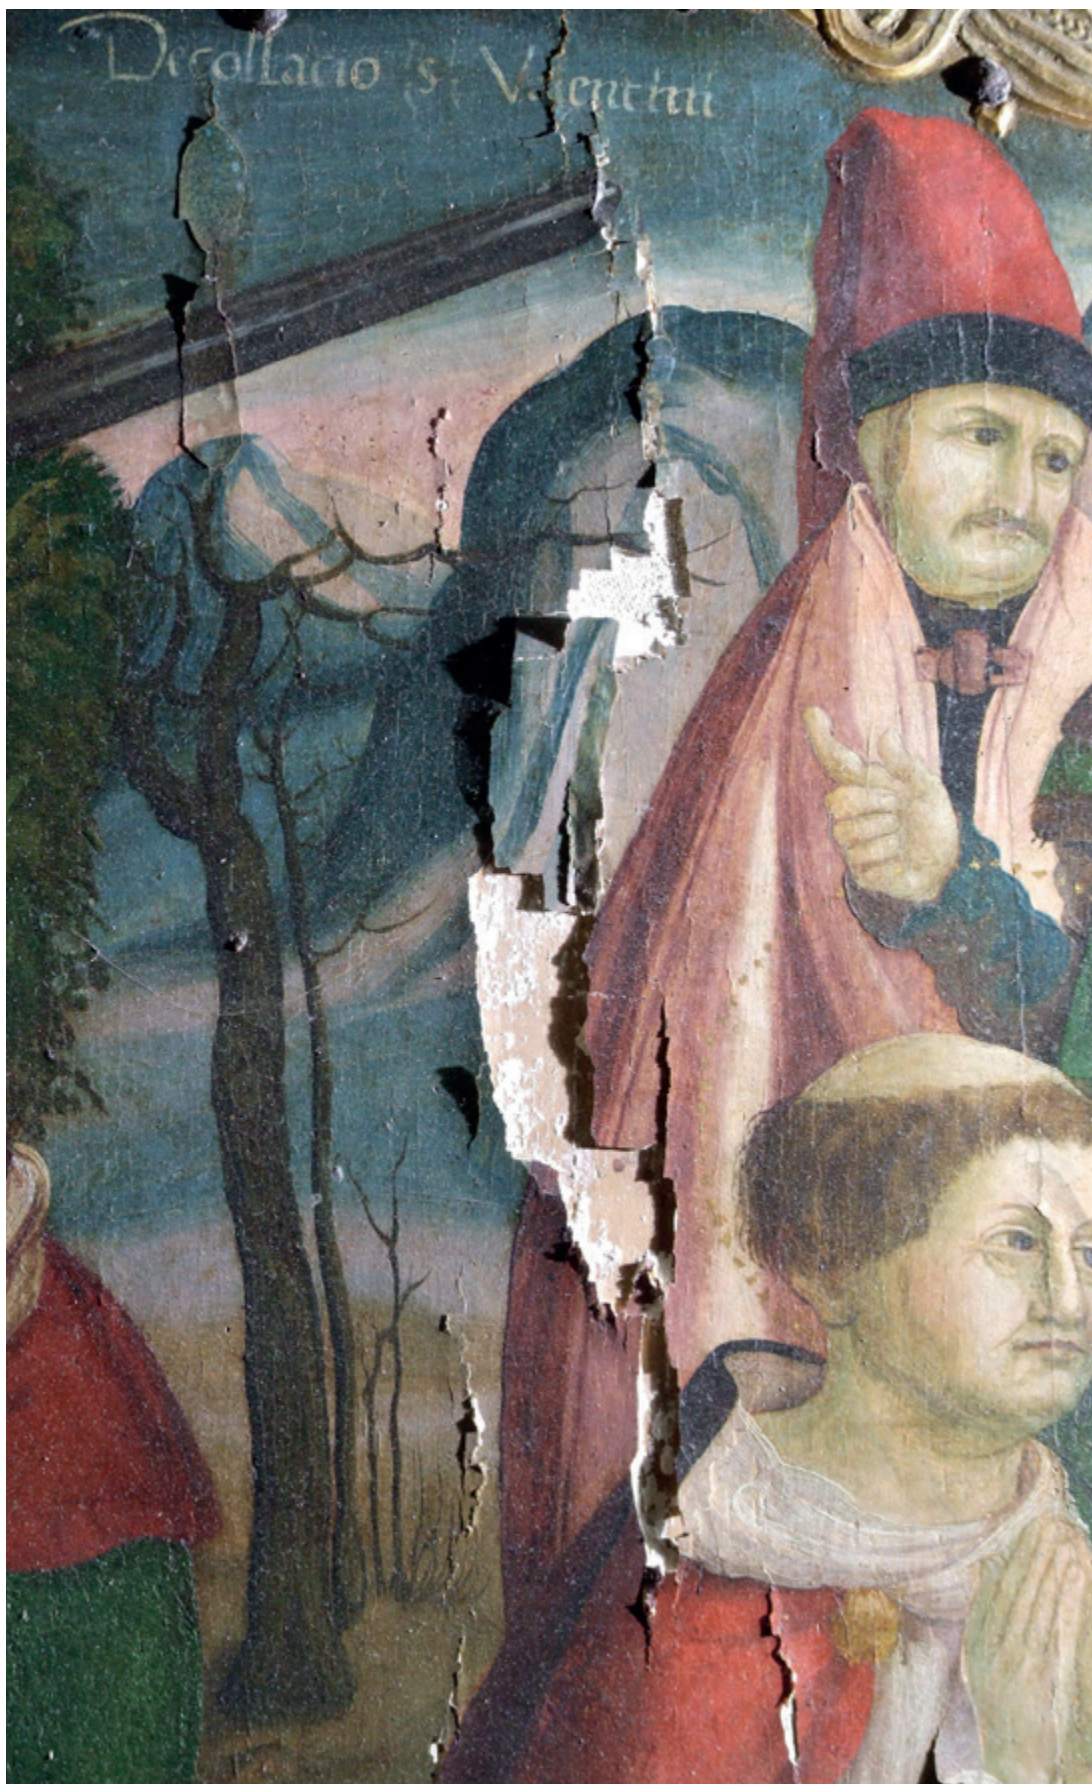
Abb. 2: Taterloch, evangelische Kirche: Fassungsablösungen und -schollen. Detail der Tafel "Enthauptung des Hl. Valentin"
