# KULTURERBE SIEBENBÜRGISCHE KIRCHENBURGEN- LANDSCHAFT

**Natur und Kultur im  
Spannungsfeld –  
Erhalt von Kulturlandschaft  
und gebauten Kulturgütern**

**Beiträge zum internationalen Symposium  
im Mai 2018**

**Verband der  
Restauratoren**

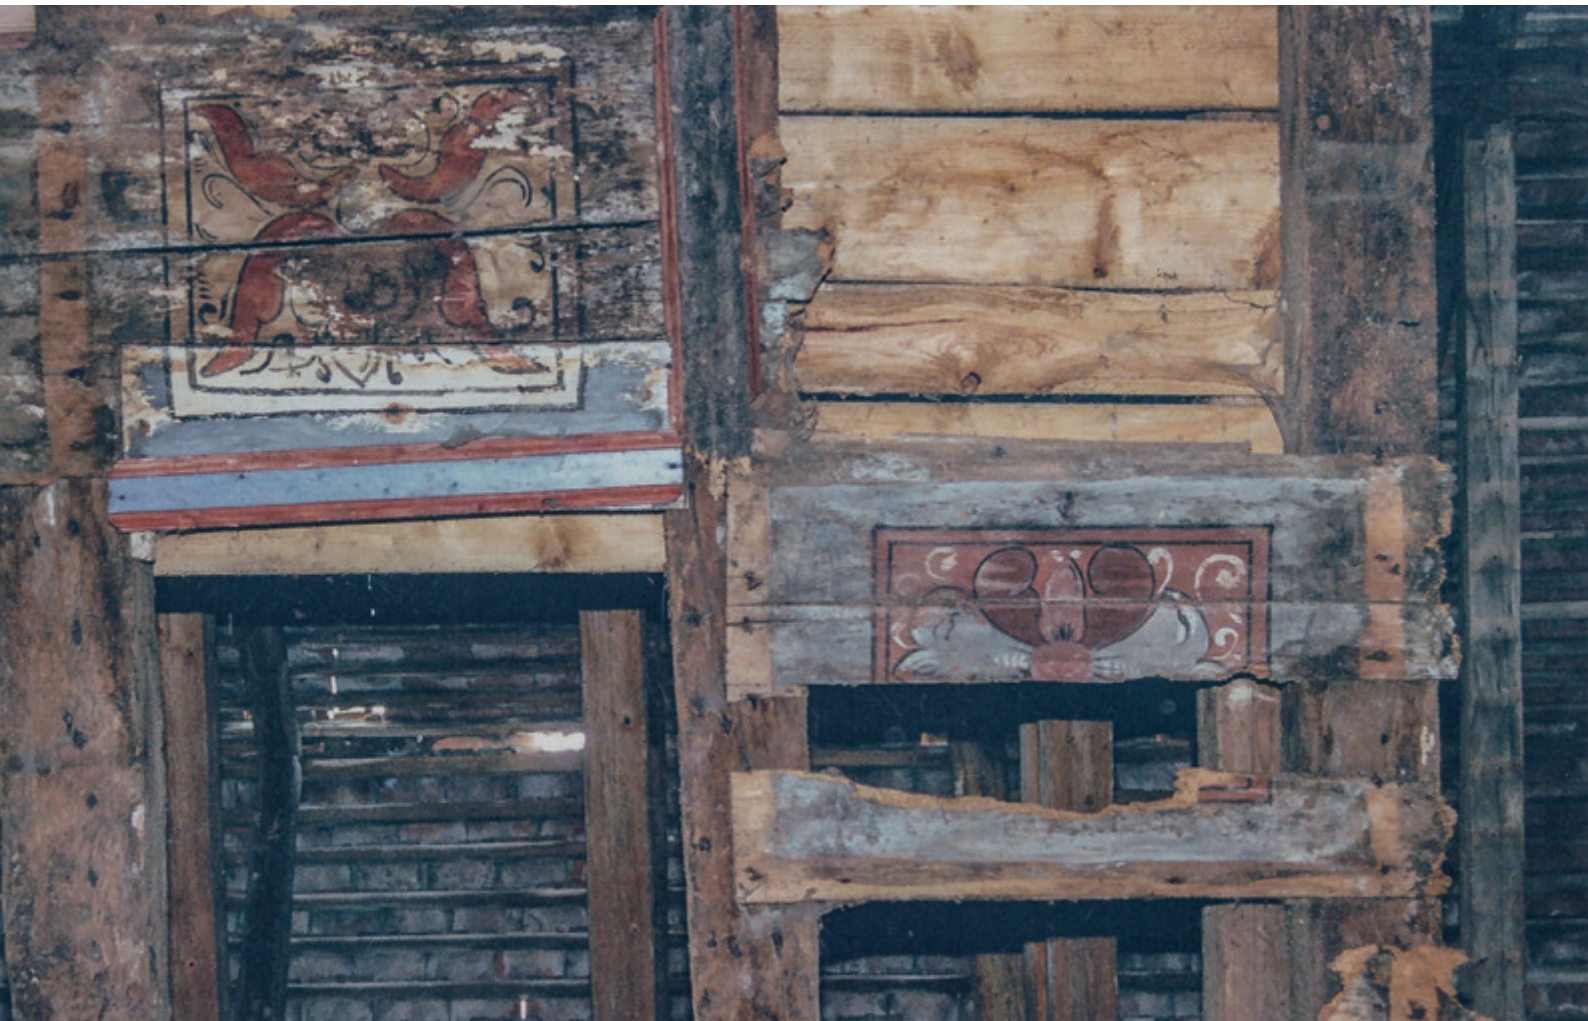
Abb. 5: Bellesdorf, evangelische Kirche: Fragmente der Kassettendecke aus dem 17. Jh., die durch Vandalismus zerstört wurde  
Fig. 5: Idiciu, biserica evanghelică. Fragmente din tavanul casetat de secol XVII, distrus prin acte de vandalism (Foto: M. Ferenc)

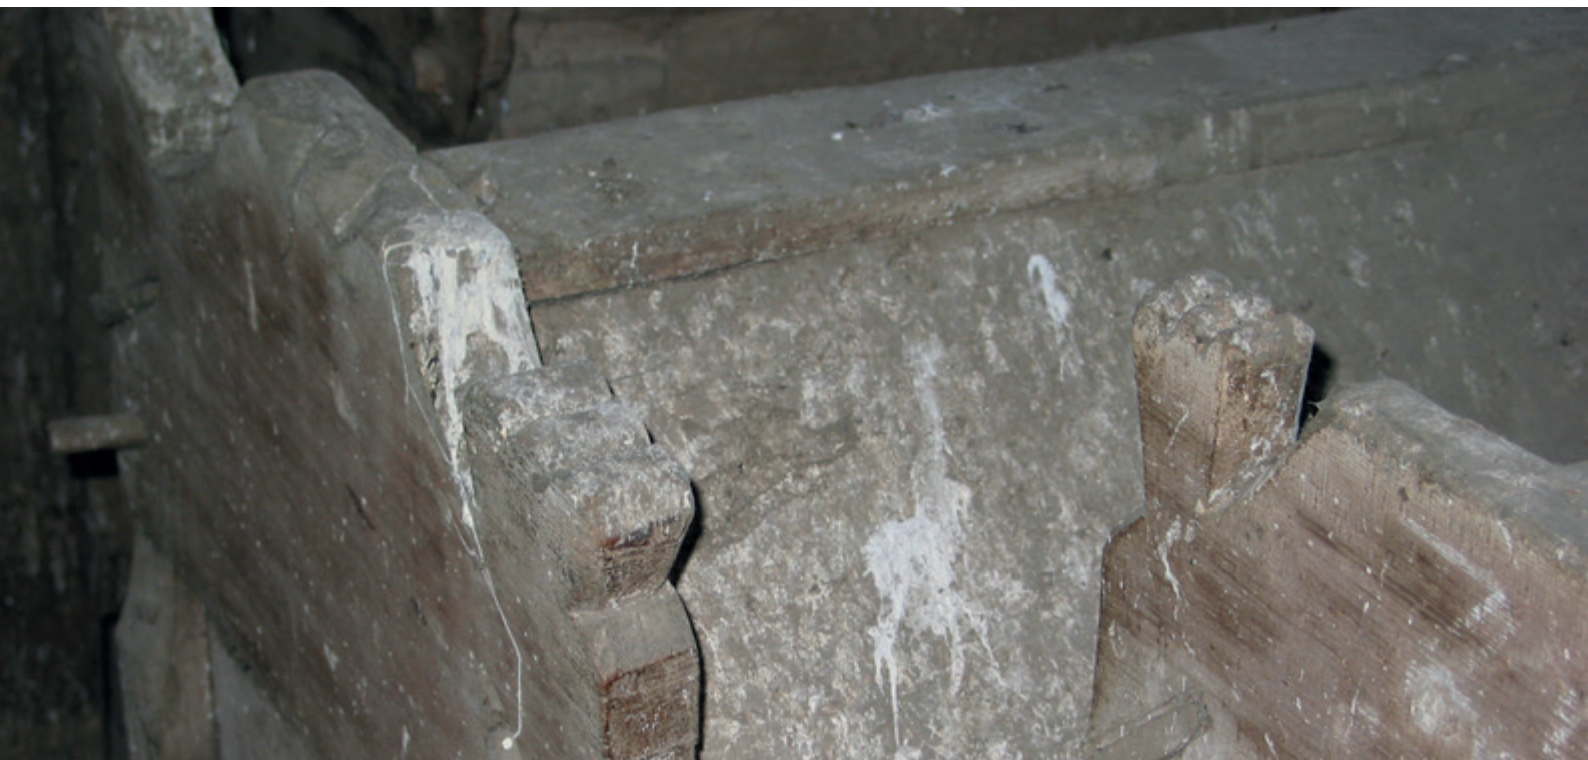
Abb. 2: Verunreinigung der Oberfläche durch Taubenkot.

Fig. 2: Contaminarea suprafeței cu dejecții de porumbei.

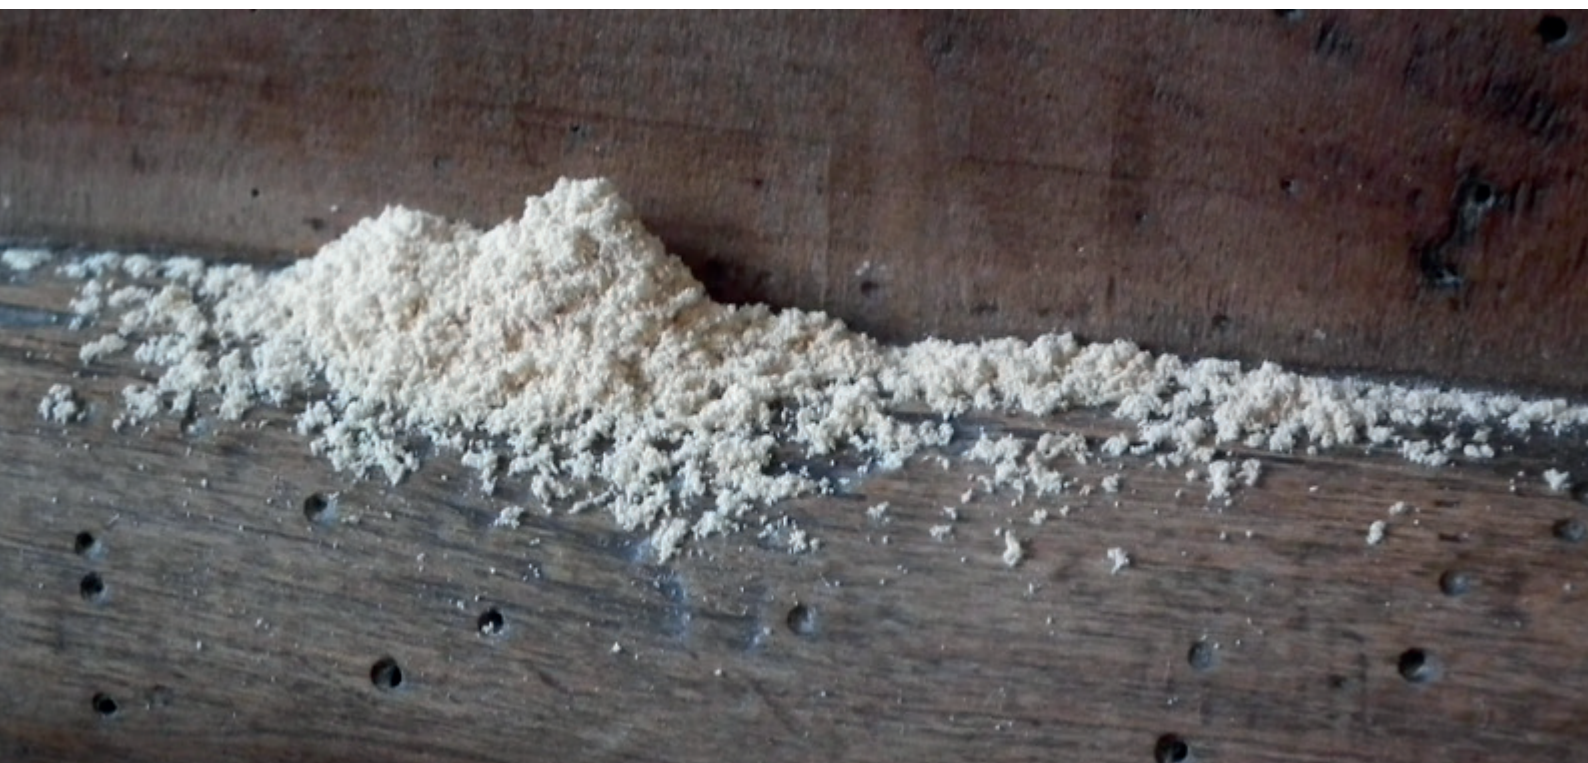
Abb. 3: Substanzverlust durch Schädlingsbefall – das häufigste Problem in allen Kirchenburgen.

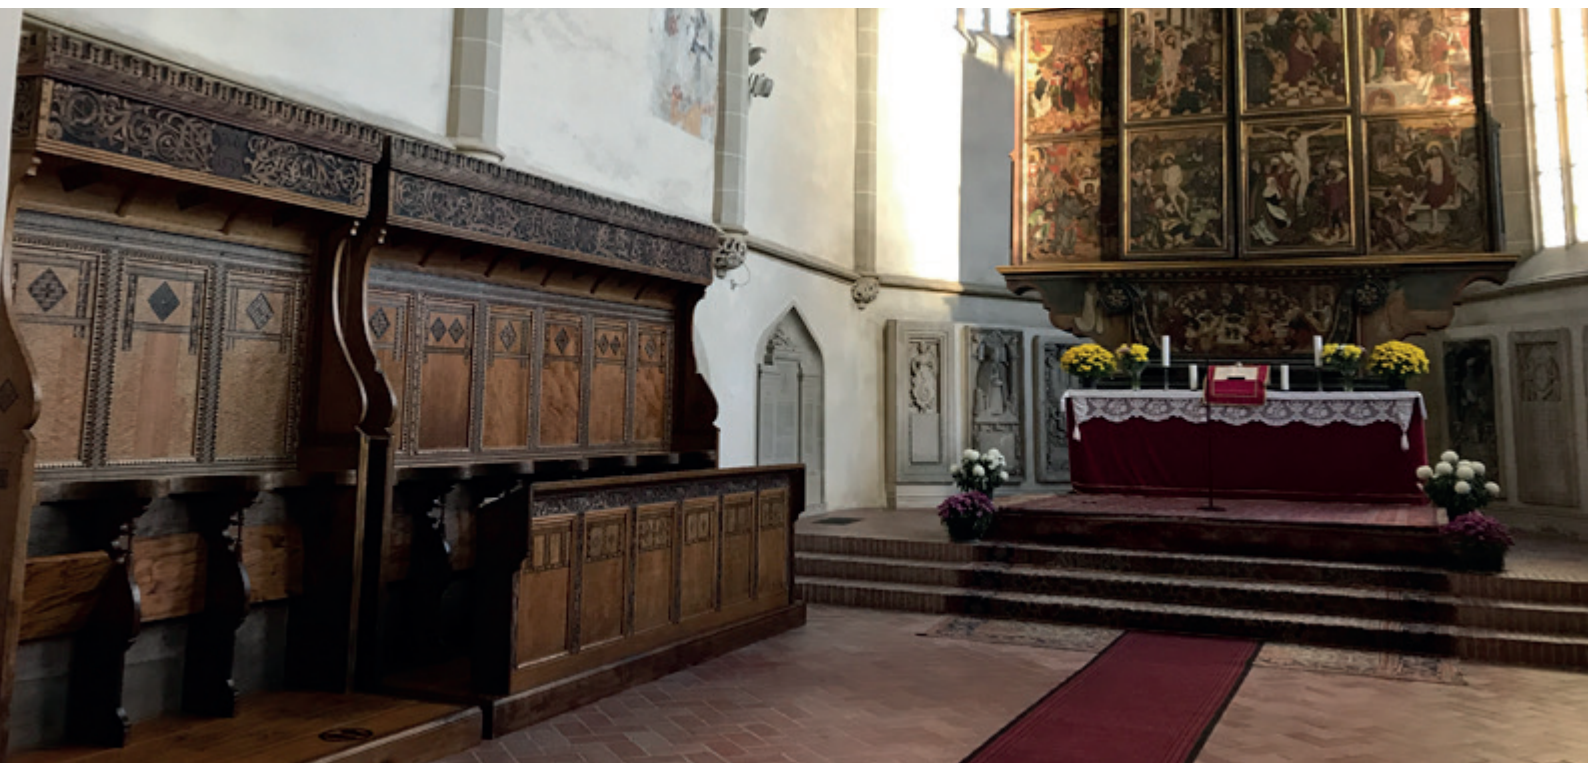
Abb. 7: Das Tobsdorfer Chorgestühl nach der Wiederaufstellung im Chor in der Margarethenkirche von Mediasch.

Fig. 7: Stranele din Dupuș, așezate după reîncadrarea lor, în corul din Biserica Sfânta Margareta din Mediaș.

Această decizie a necesitat acțiuni extinse. În primul rând, stranele au fost supuse impregnării totale cu rășină acrilică de consolidare a lemnului, înainte de scanarea defectelor prin procesul de prototipare rapidă 3D și de a reproduce componentele corespunzătoare, pe o mașină de frezat cu 5 axe, din lemn nou de tei. Panourile stranelor au primit flecuri noi - pantofi noi - iar stranele se întorc pe propriile picioare pe un pedestal nou construit. „Golul” creat de lipsa spătarelor a fost închis printr-o placă de lemn de tei imprimată digital, pregătită în mod corespunzător și introdusă armonios în compoziția generală. Ambele măsuri au fost mai întâi testate și implementate cu succes în atelierul de la Hildesheim.

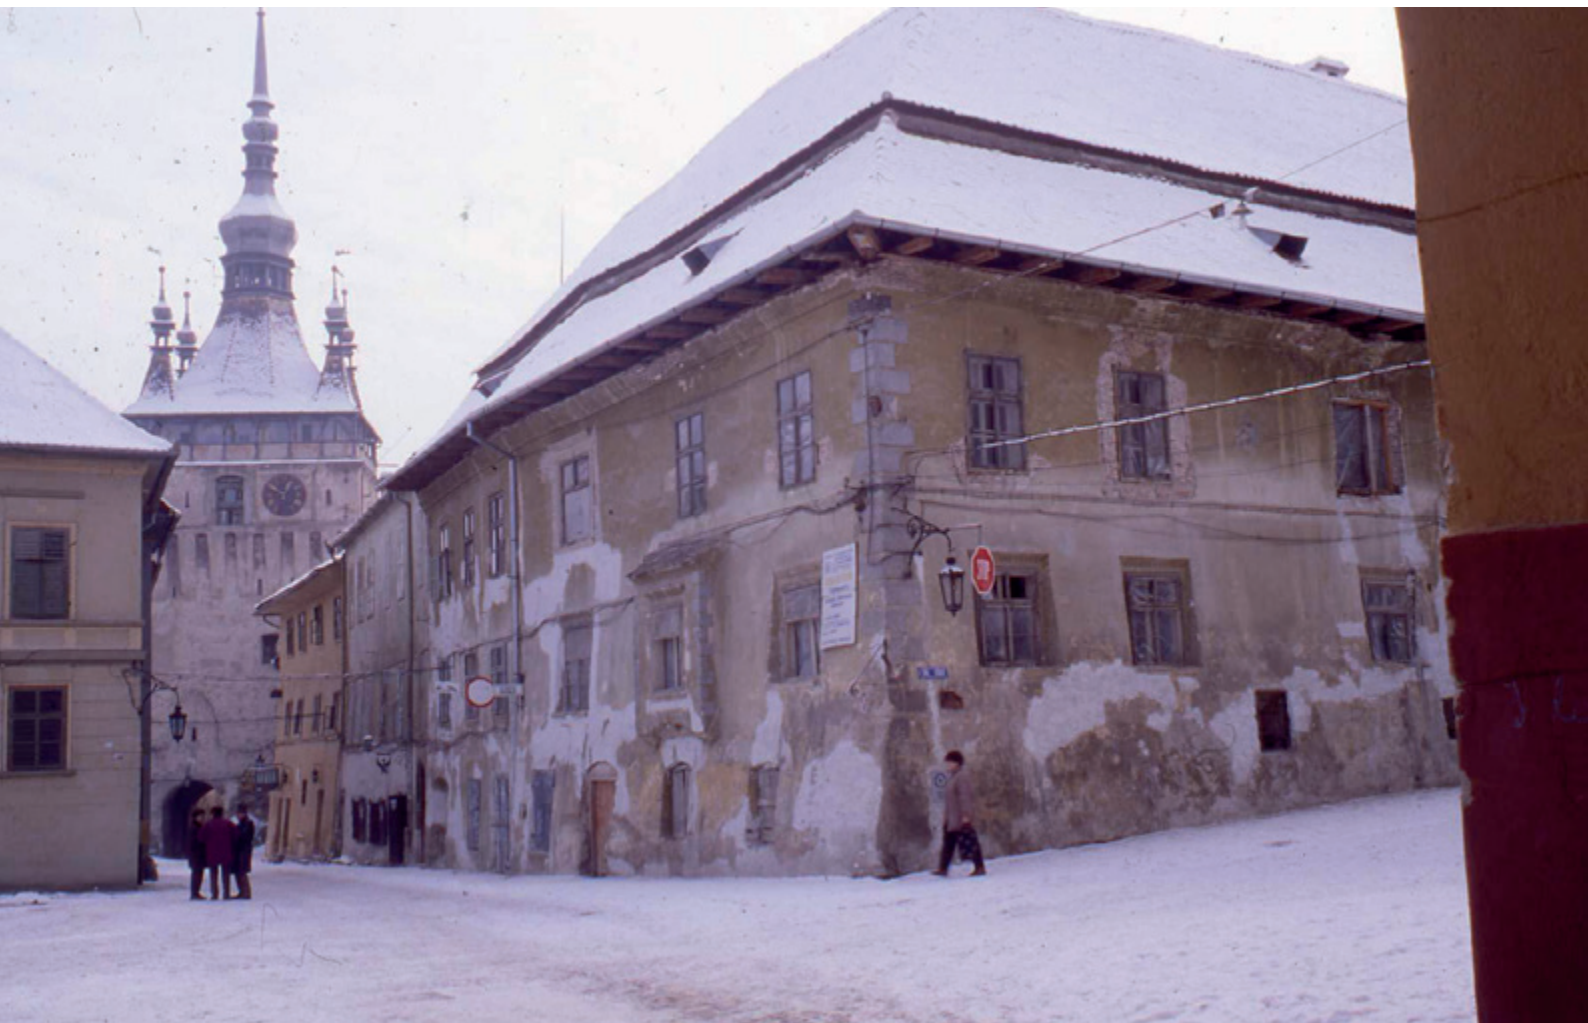
Abb. 2: Haus mit dem Hirschgeweih vor der Restaurierung und stratigraphischen Untersuchung.

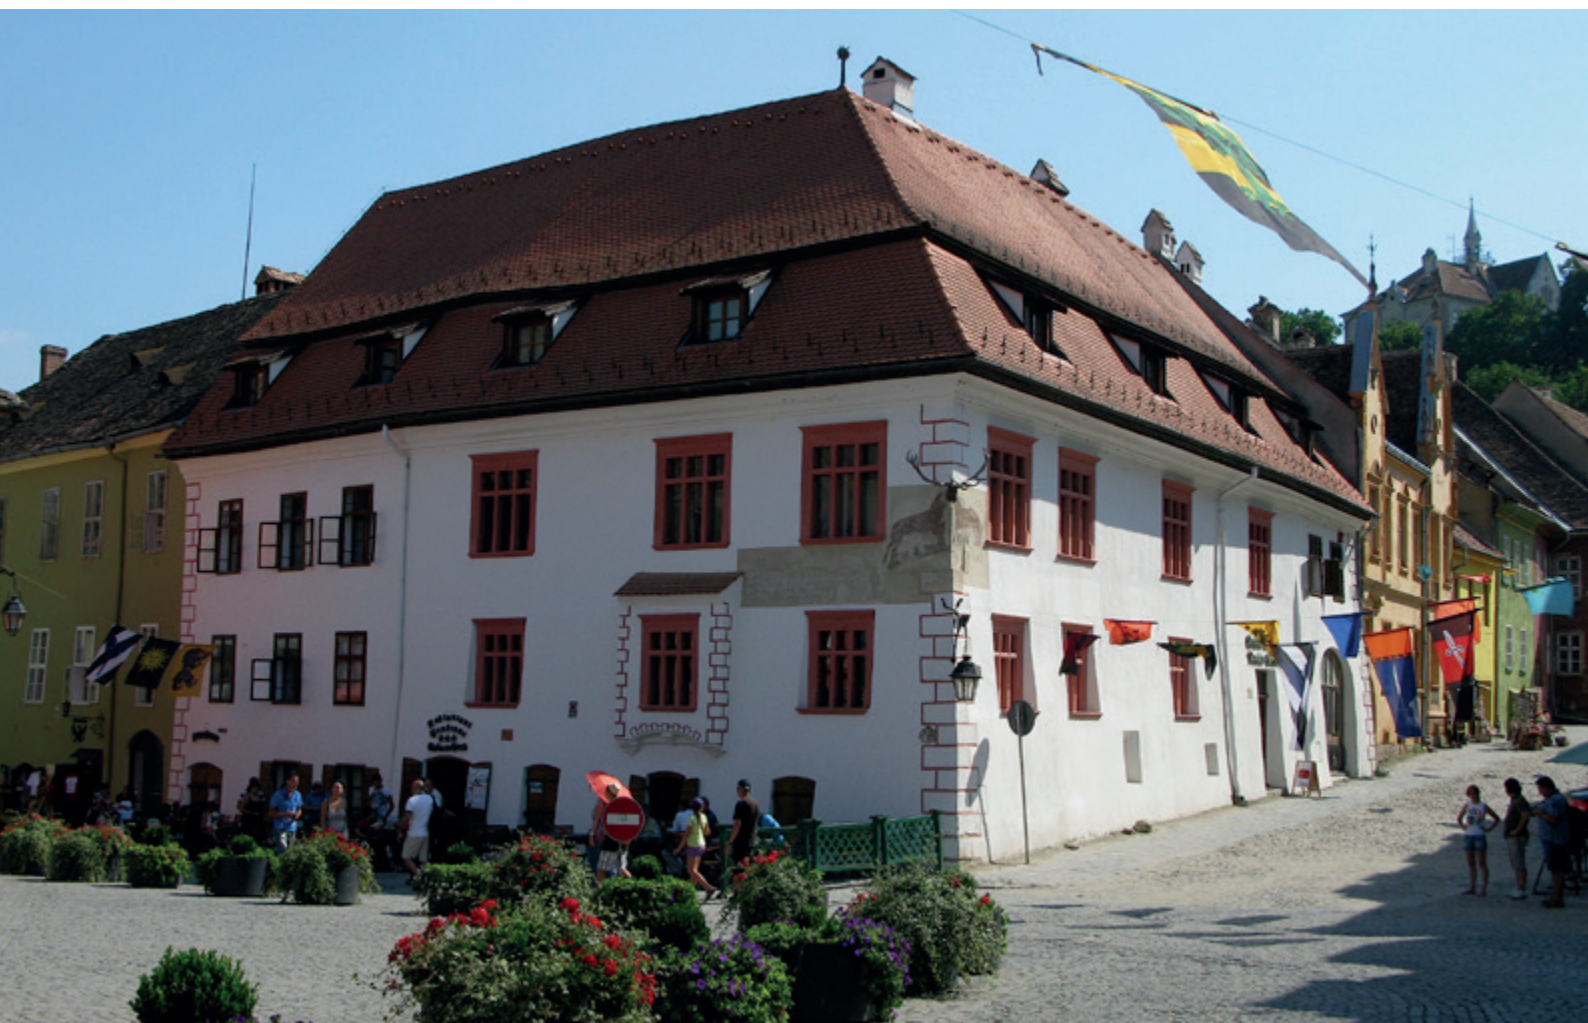
Abb. 3: Das Haus mit dem Hirschgeweih nach der Konservierung-Restaurierung und der Fassadenwiederherstellung

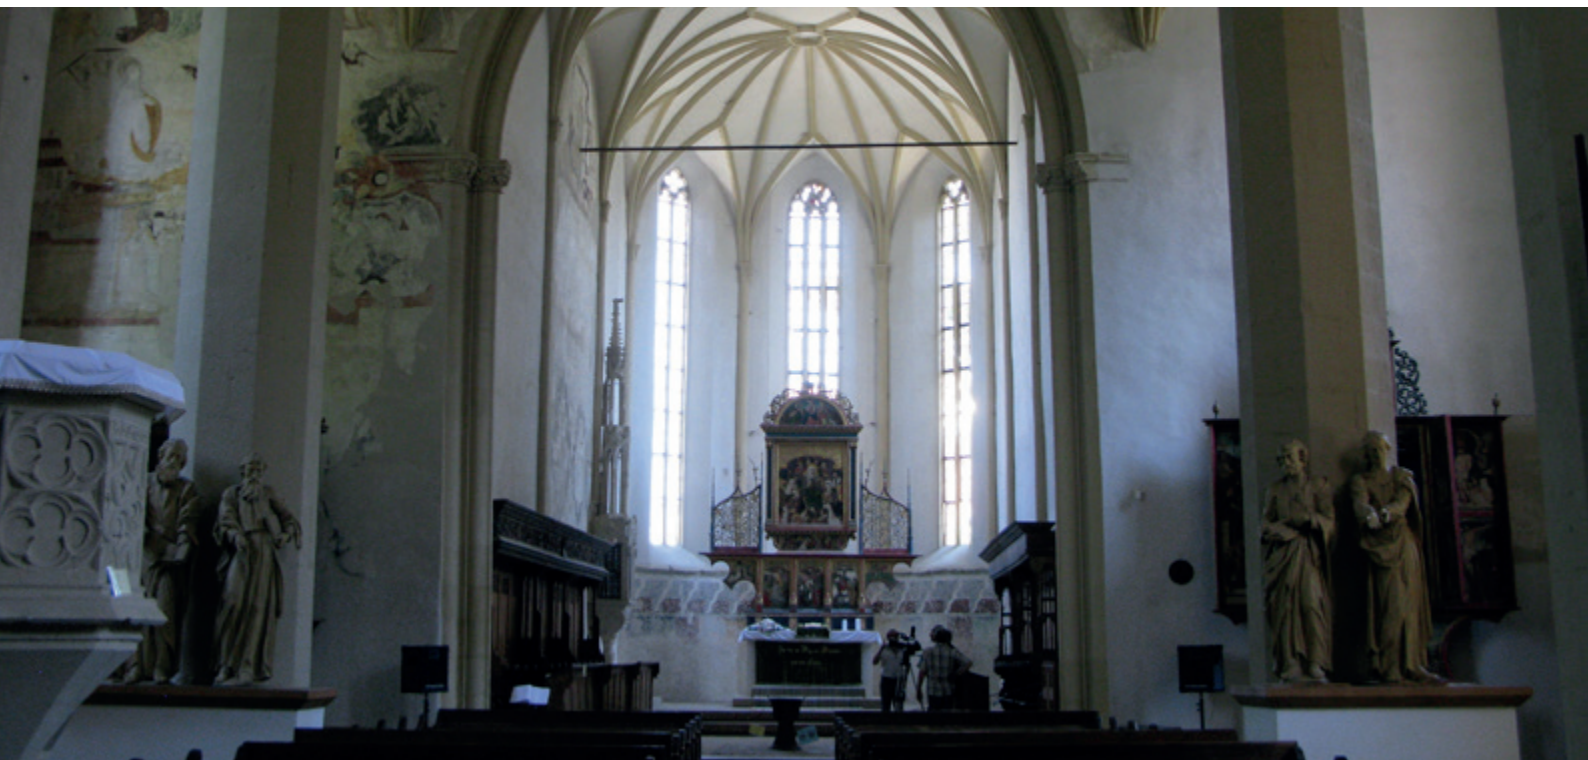
Abb. 4: Bergkirche. Gesamtansicht des Kirchenchores nach der Konservierung und Restaurierung

Fig. 4: Biserica din Deal. Vedere de ansamblu către corul bisericii după finalizarea operațiunilor de conservare-restaurare. (Foto: D. Mohanu)

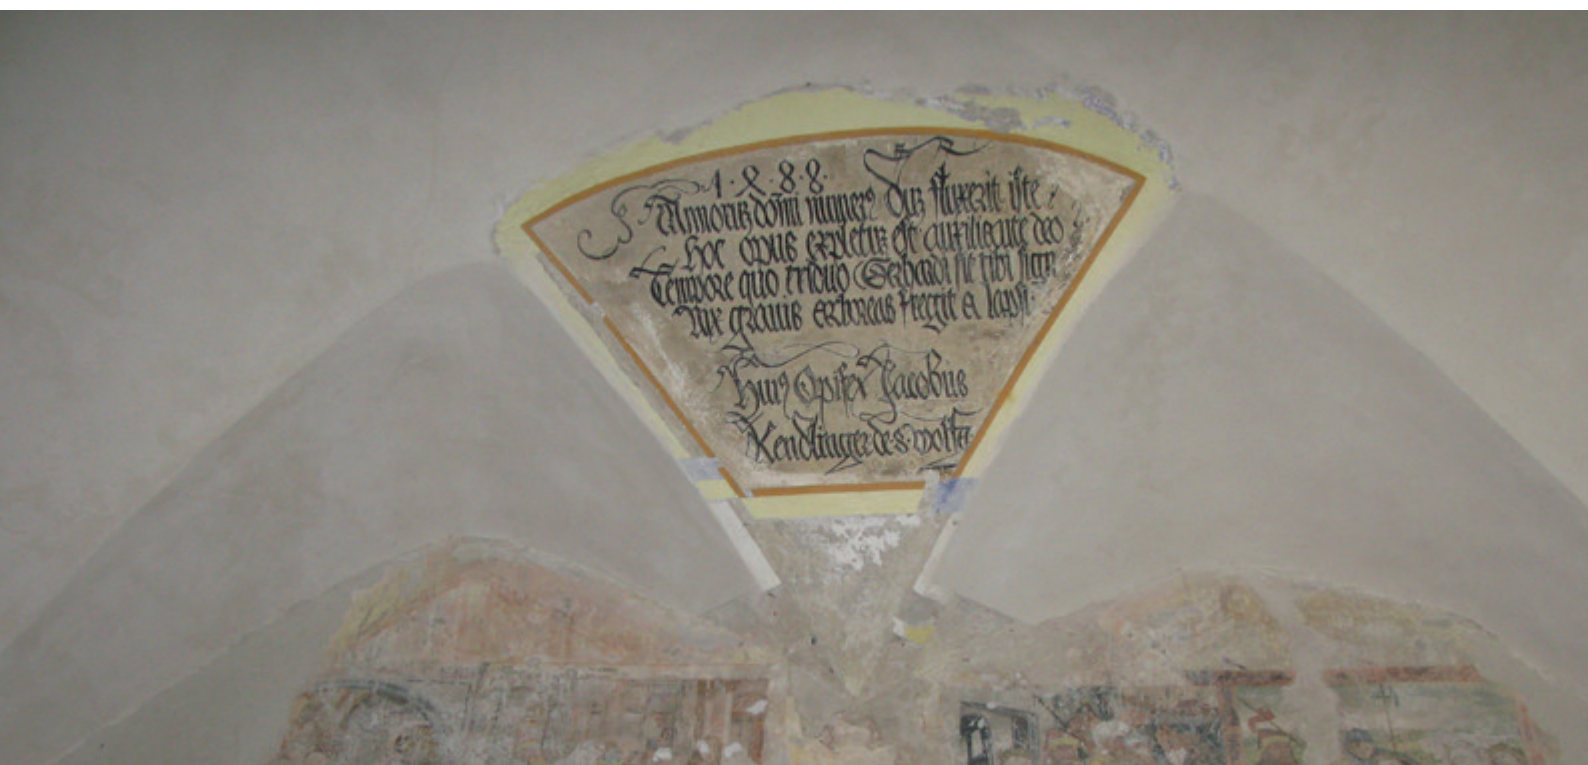
Abb. 5: Bergkirche. Östliches Tympanon am Gewölbes des Raums am Fuß des Turms. Der Inschrift zufolge stammt die Wandmalerei aus dem Jahr 1488 von Iacobus Kendlinger.

Fig. 5: Biserica din Deal. Timpanul estic al bolții încăperii de la baza turnului. Conform inscripției, pictura murală de la 1488 este datorată lui Iacobus Kendlinger. (Foto: D. Mohanu)

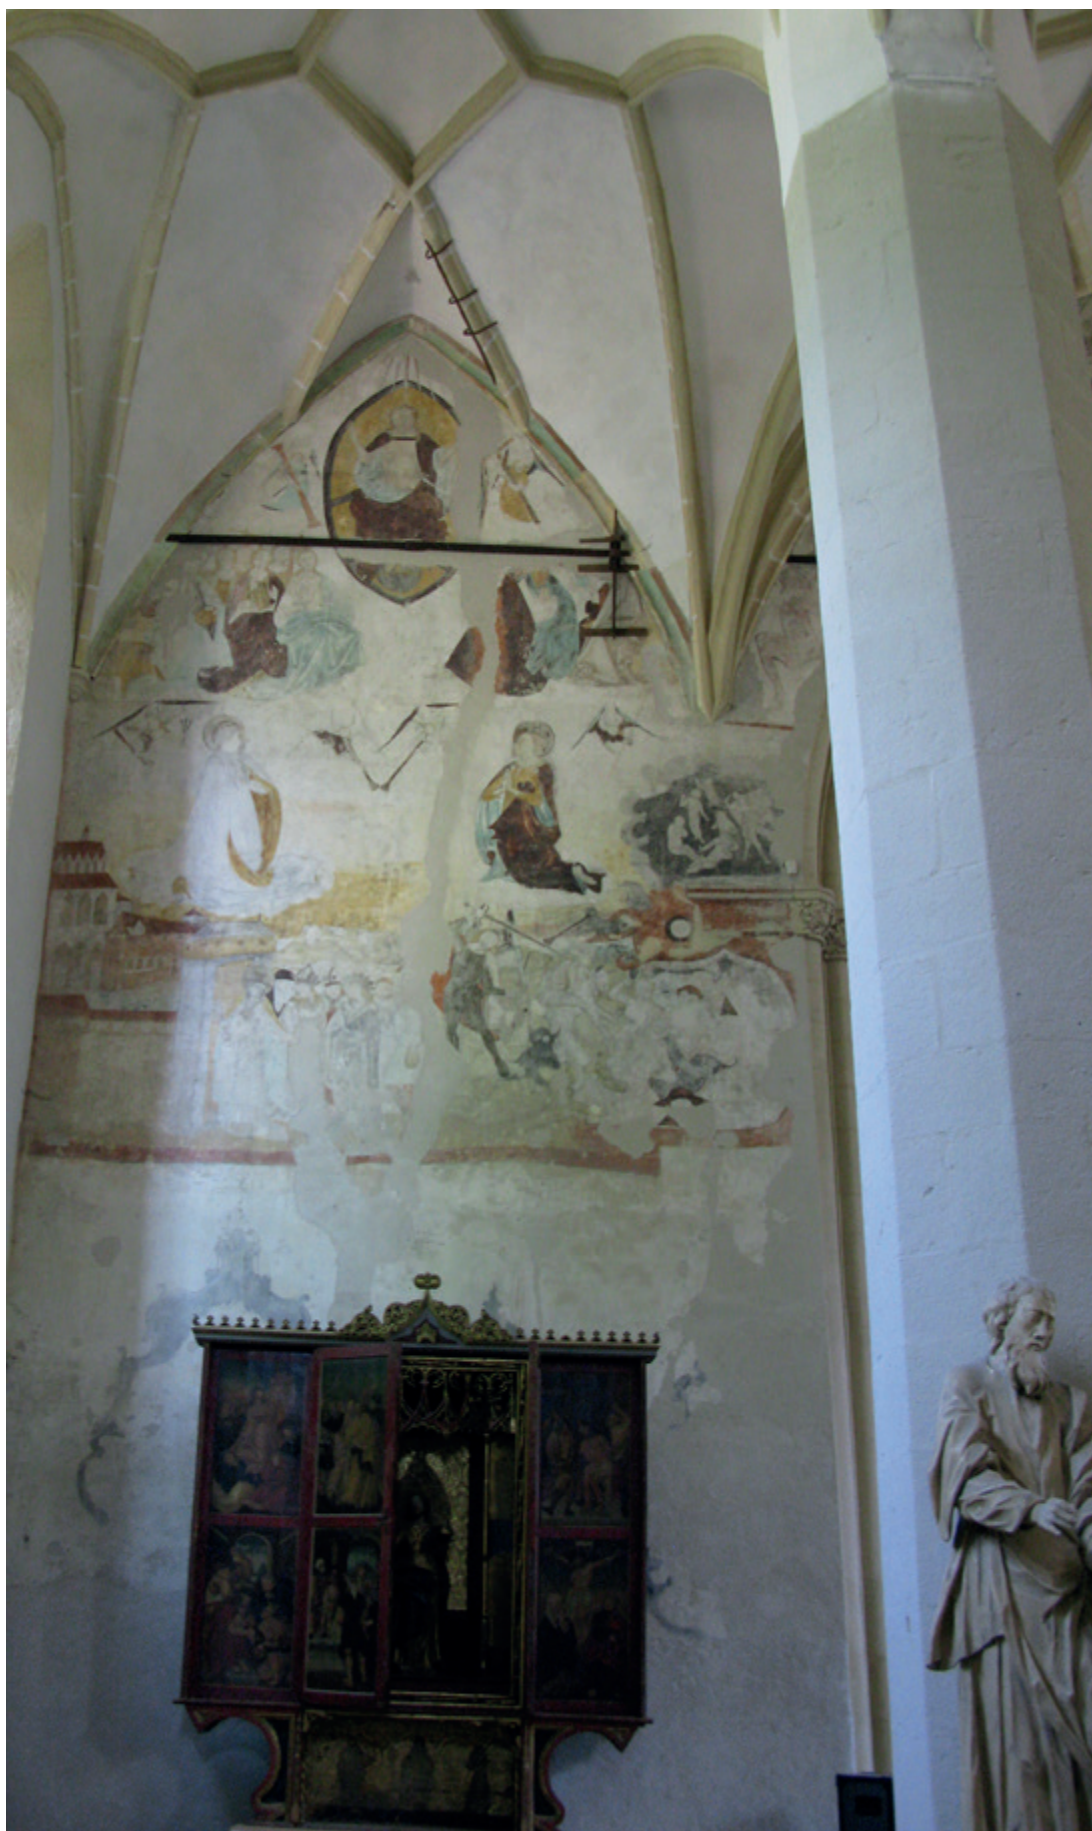
Abb. 6: Das Jüngste Gericht des Malers Valentinus (1483) an der Ostwand des Kirchenschiffes.

Fig. 6: Biserica din Deal. Judecata de Apoi realizată de pictorul Valentinus (1483) pe peretele estic al navei bisericii.  
(Foto: D. Mohanu)

Die Gesamtheit der Wandmalereien im weiträumigen Inneren der Bergkirche stellt ein wahrhaftiges Manuskript dar, das während des Errichtens dieses Bauwerks im Laufe mehrerer Jahrhunderte, durch erlittene Beschädigungen und Wiederaufbauten entstand. Den Heiligenbildern werden die großen freien Verputzflächen hinzugefügt, die ebenfalls Botschaften aus unterschiedlichen Epochen in sich tragen. Diese sind als Sgraffiti erhalten geblieben und stellen gemalte Inschriften oder einfache bemalte Umfassungen verschwundener *Ex-votos* dar. In der Aufeinanderfolge der einzelnen Heiligenbilder, vom Kirchenchor bis zum Raum unter dem Eingangsturm, stechen zwei Heiligenbildanlagen durch deren Übereinstimmungen hervor: jene des Valentinus Pictor (1483) im Kirchenschiff und jene des Malers Iacobus Kendlinger (1488) im Raum am Fuße des Turms. Das Projekt des Valentinus war viel weitläufiger und ehrgeiziger und bedeckte gänzlich die Nordost- und Südostwand des Schiffs einschließlich des Triumphbogens. Leider wurden die Spuren der Sepiaskizzen der Szene, die ein Pendant zum Jüngsten Gericht hätte sein sollen und die auf dem Verputz aus dem 15. Jahrhundert an der Südostwand noch erhalten waren, von dem neuen Verputz bei der jüngsten Restaurierung abgedeckt. Unsere Untersuchung legte auch weitere Teile der Gestaltung der „Wandhülle“ im Kircheninneren frei. Das älteste Fragment einer Wandmalerei wurde ans Licht gebracht: an der Laibung des Südbogens im Raum am Fuß des Turms. Ein Freskogemälde, mit bewegten Linien in einer archaisierenden Provinzgotik gemalt, das nebst der Kreuzigungsikone und dem Gottesbild mit der Dreifaltigkeit

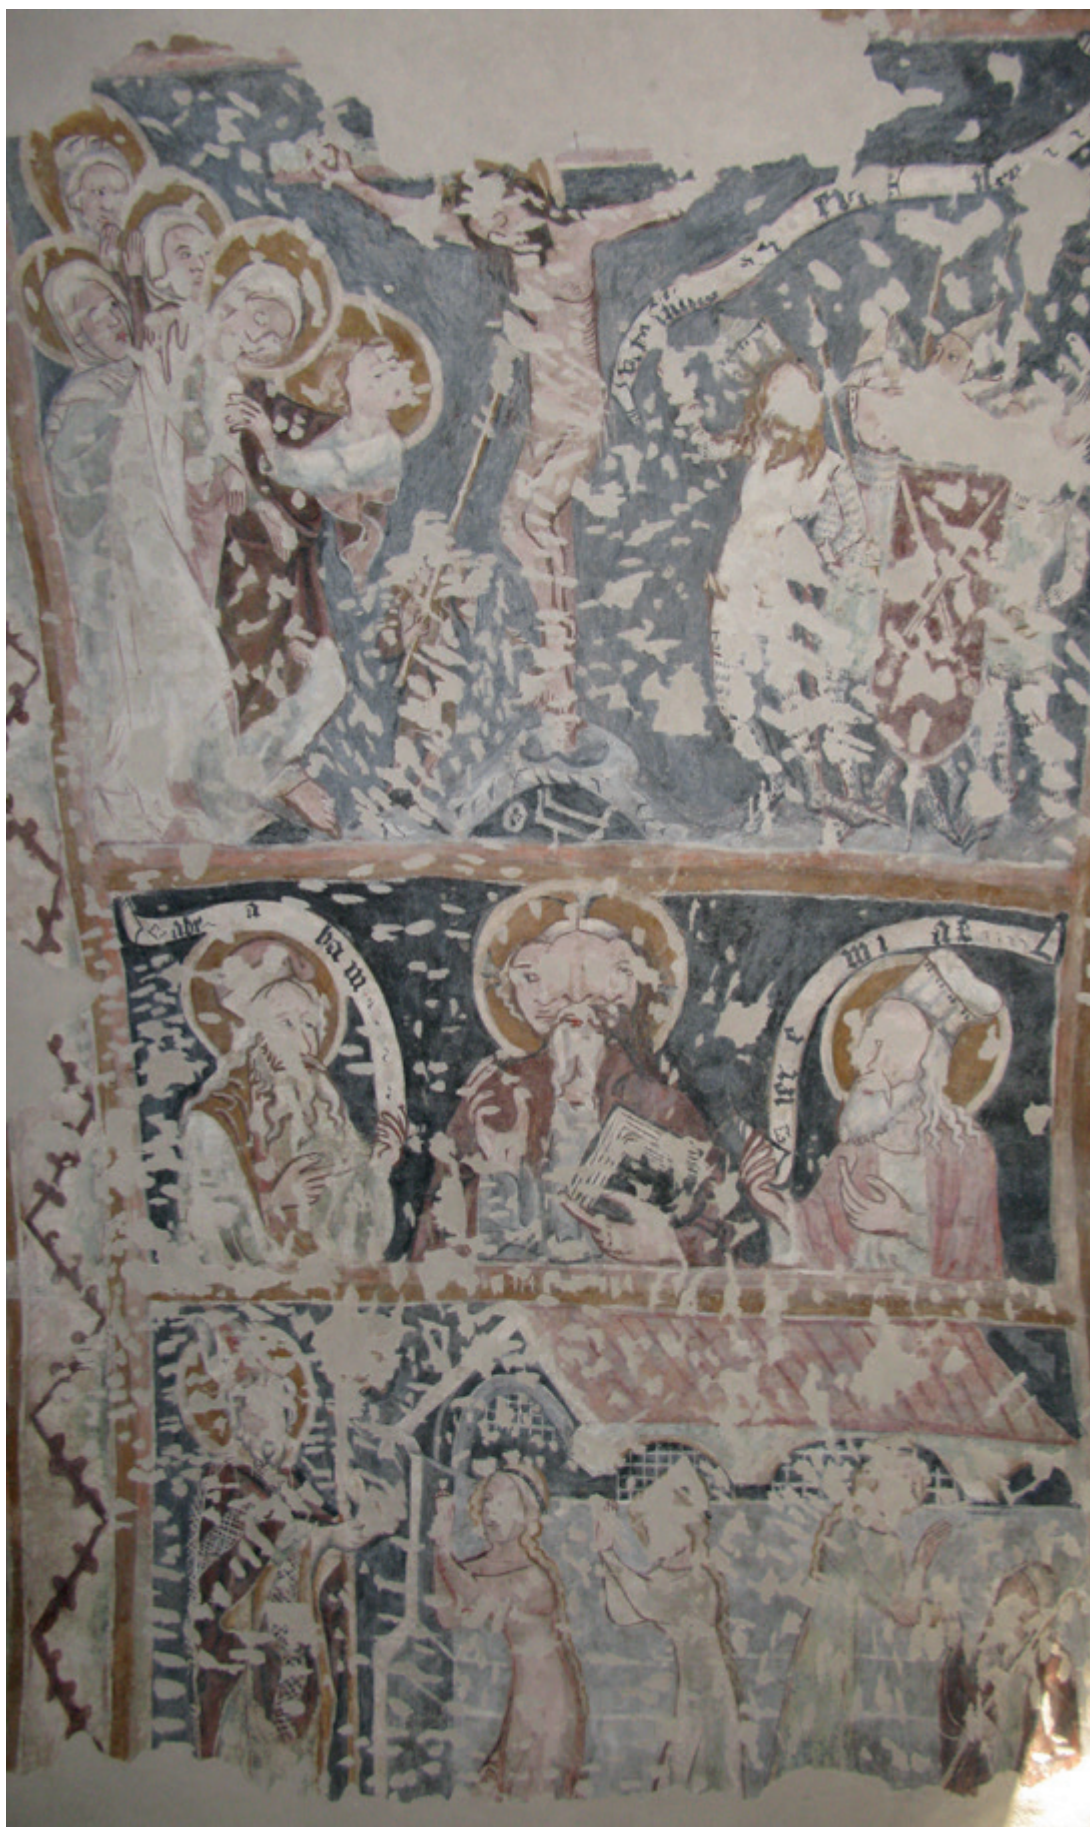
Abb. 7: Das älteste Wandgemälde, das an der Laibung des Südbogens im Raum am Fuß des Turms, gefunden wurde

Fig. 7: Biserica din Deal. Cea mai veche pictură murală descoperită pe intradosul arcului sudic al încăperii de la baza turnului.  
(Foto: D. Mohanu)

auch die Rettungsszene der drei Töchter vor der Prostitution durch den Heiligen Nikolaus enthält, welcher der ursprüngliche Schutzpatron der Bergkirche ist. Der Originalverputz, der im 15. Jh. das Kircheninnere bedeckte und in seinem unteren Abschnitt eine Imitation von Reihen aus gehauenen Steinquadern hatte, wurde hervorgehoben. Unser Projekt zielte ab auf das Hervorheben sämtlicher historischer Verputze aus diesem faszinierenden Manuskript der Architekturoberflächen der Kirche. Unserem Vorschlag wurde allerdings der Wunsch nach ästhetischer Einheit entgegengestellt, der Anspruch auf Rekonstruktion der von der Zeit verschlissenen „Wandhülle“, die den gegenwärtigen Vorstellungen von neuen Verputzen und Maleranstrichen entgegensteht.

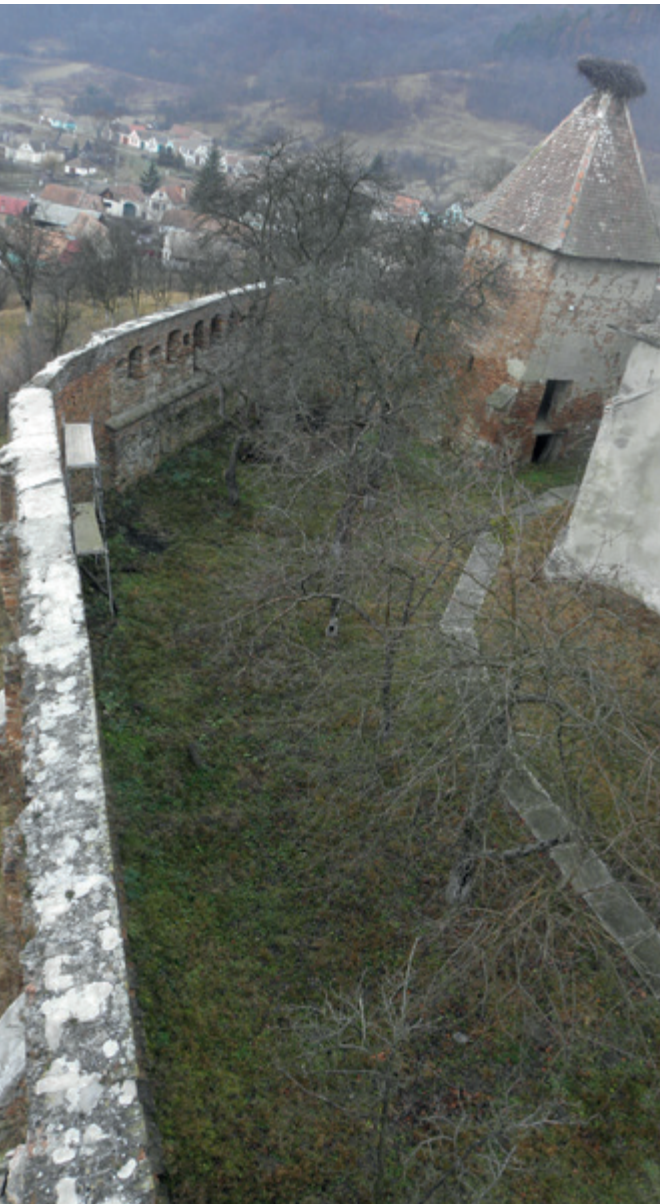
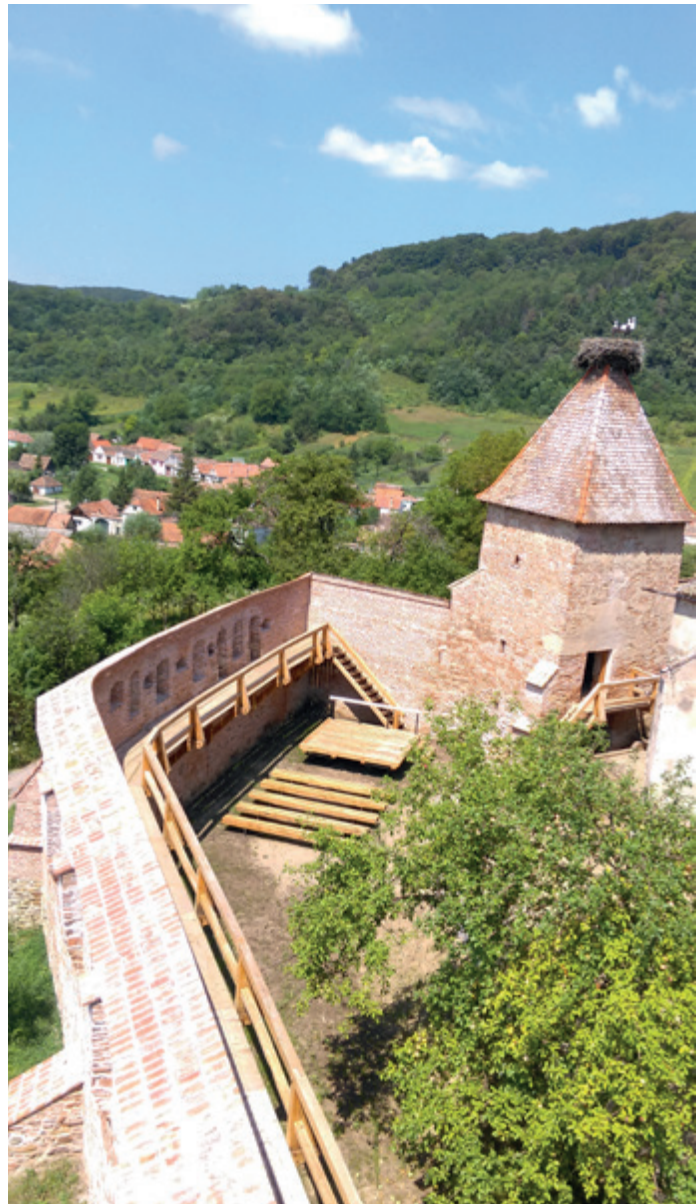
Abb. / Fig. 1+2: Almen / Alma Vii, vor – und nach der Restaurierung / înainte și după restaurarea  
(Foto: Mihai Eminescu Trust (MET))

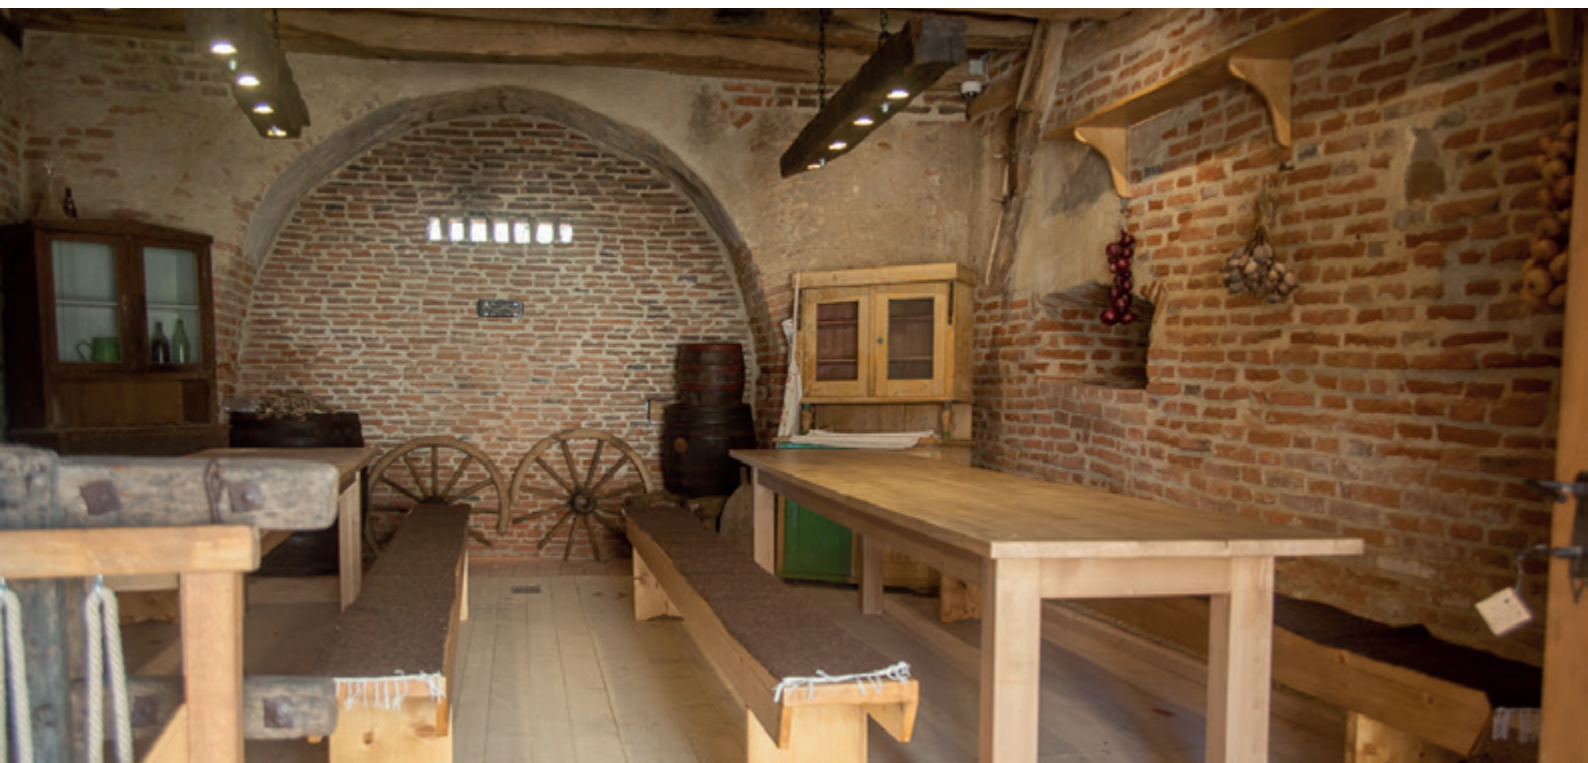
Abb. / Fig. 3+4: Almen / Alma Vii, vor – und nach der Restaurierung / înainte și după restaurarea  
(Foto: Mihai Eminescu Trust (MET))

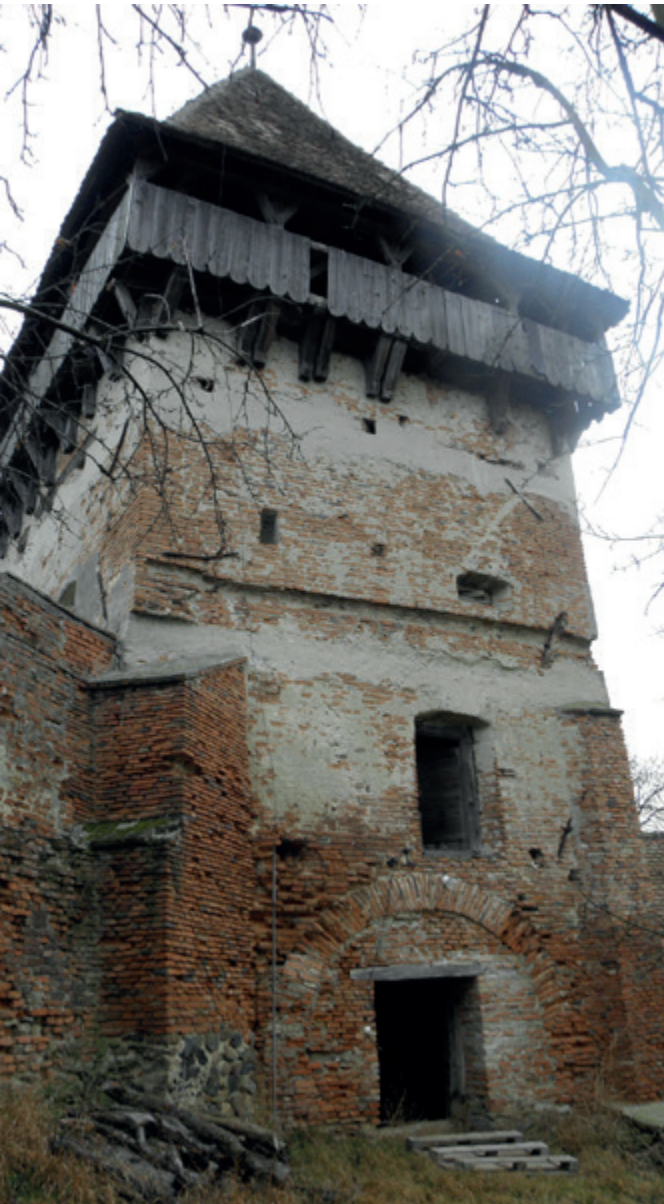
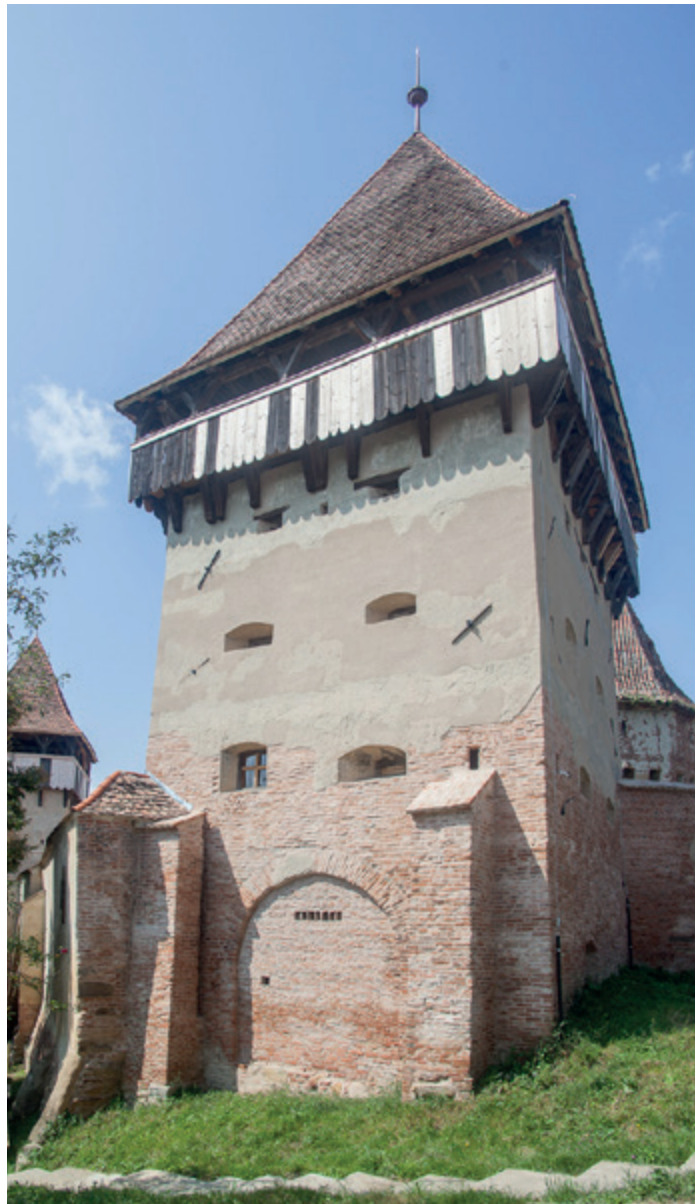
Abb. / Fig. 5+6: Almen / Alma Vii, vor – und nach der Restaurierung / înainte și după restaurarea  
(Foto: Mihai Eminescu Trust (MET))
