# KULTURERBE SIEBENBÜRGISCHE KIRCHENBURGEN- LANDSCHAFT

**Natur und Kultur im  
Spannungsfeld –  
Erhalt von Kulturlandschaft  
und gebauten Kulturgütern**

**Beiträge zum internationalen Symposium  
im Mai 2018**

**Verband der  
Restauratoren**

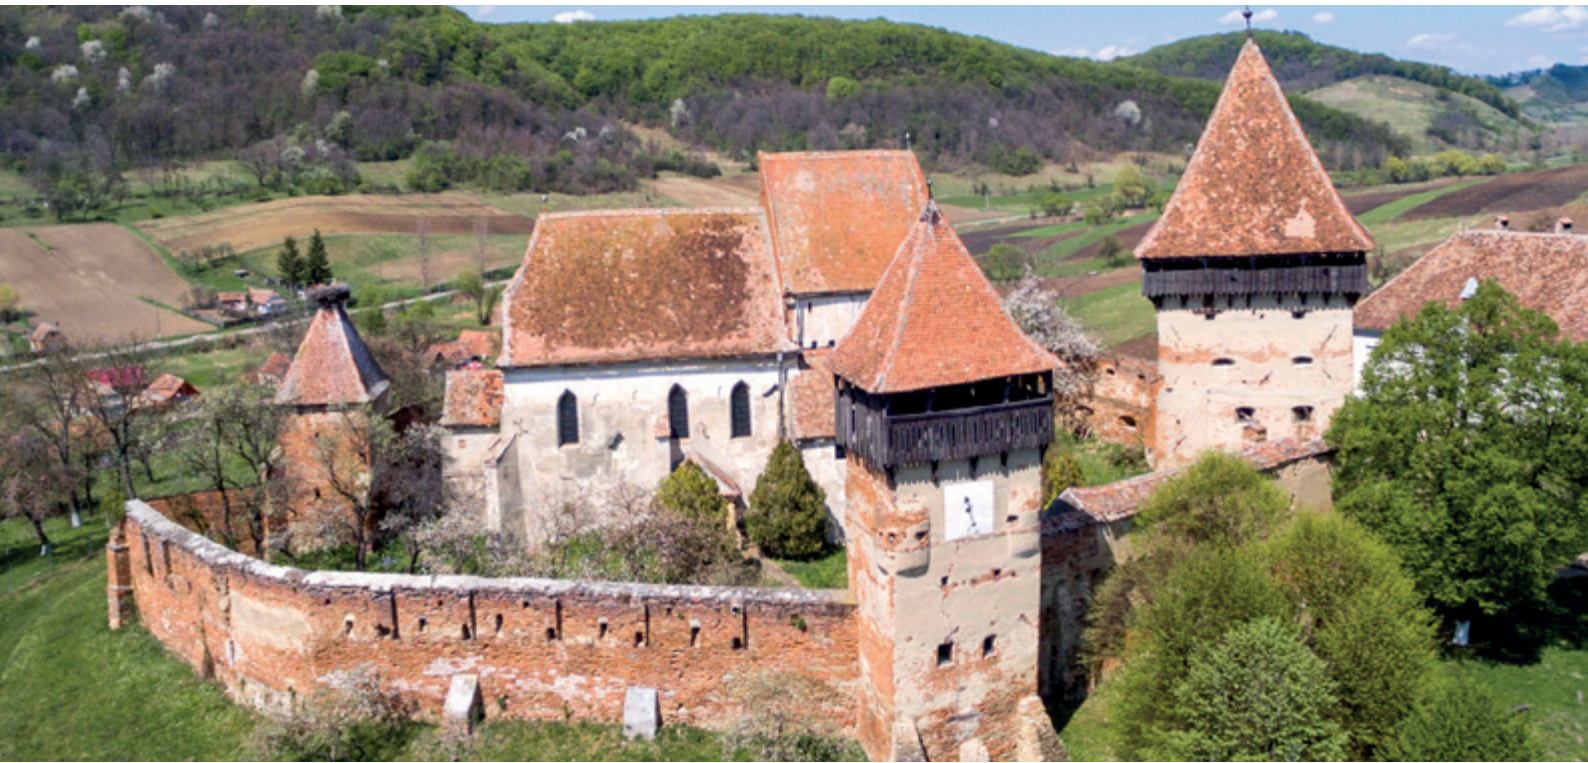
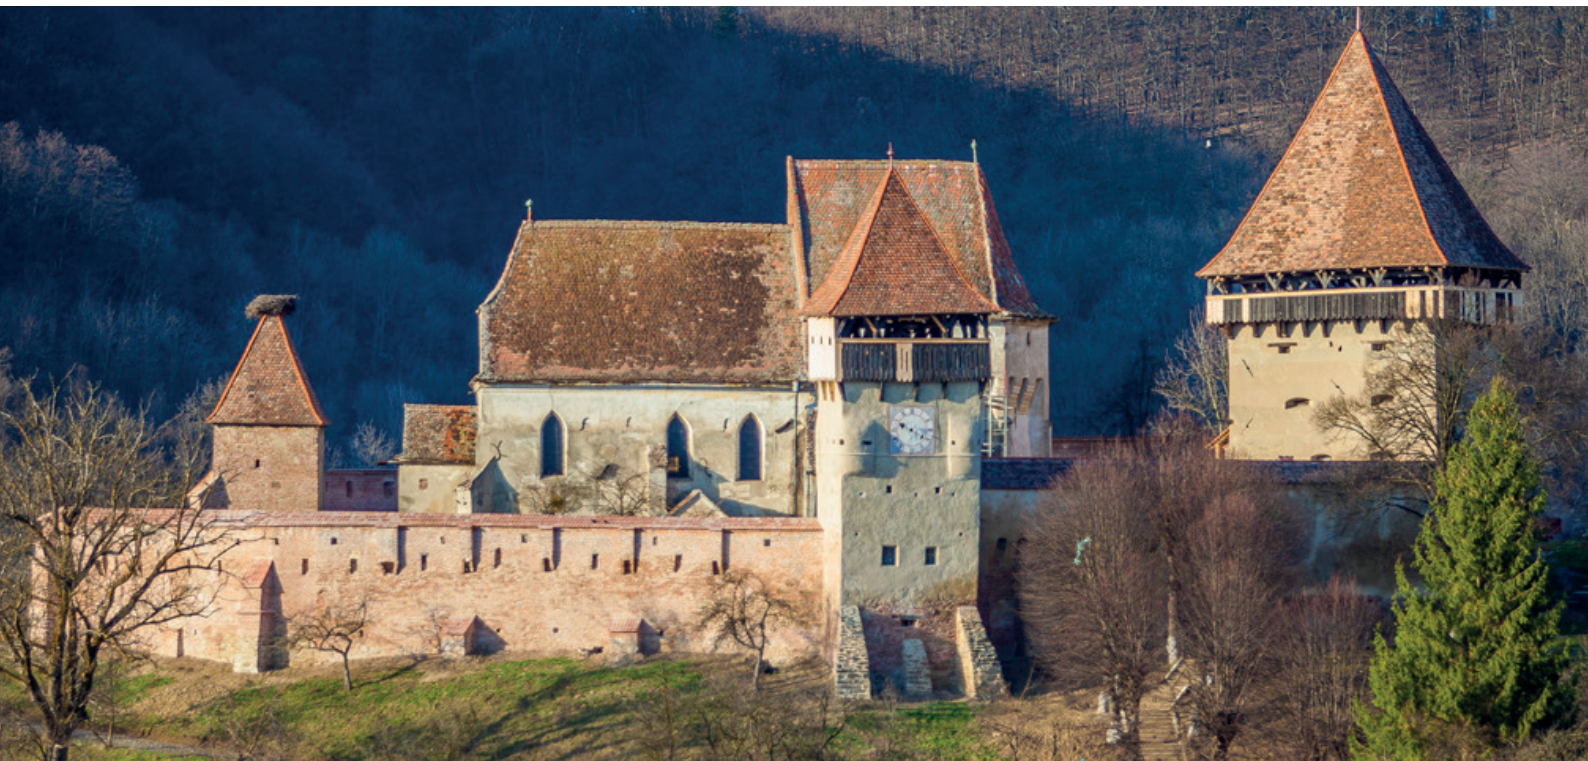
Abb. / Fig. 7+8: Almen / Alma Vii, vor – und nach der Restaurierung / înainte și după restaurarea  
(Foto: Mihai Eminescu Trust (MET))

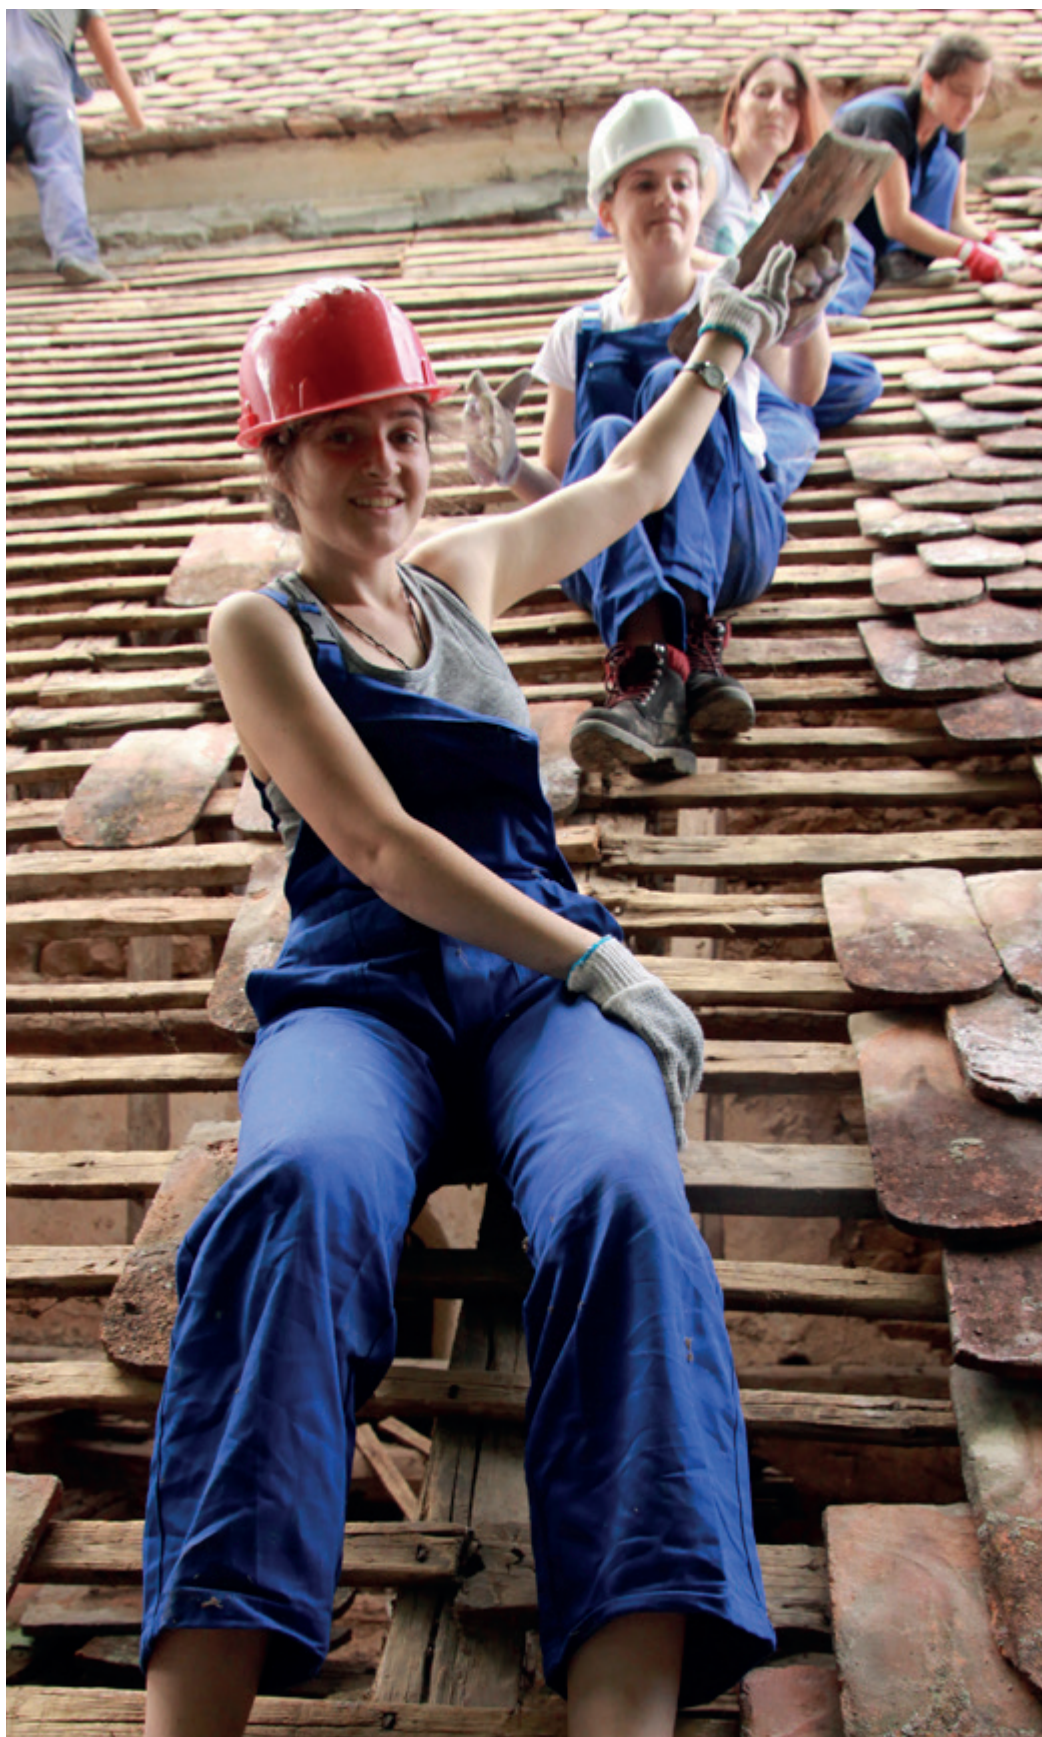
Fig. 2: Voluntari în timpul unei intervenții de punere în siguranță a acoperișului bisericii evanghelice fortificate din Alțina, județul Sibiu. S-au refolosit țiglele istorice aflate în stare bună și s-au completat cele degradate cu unele noi, confecționate manual în tehnica tradițională.

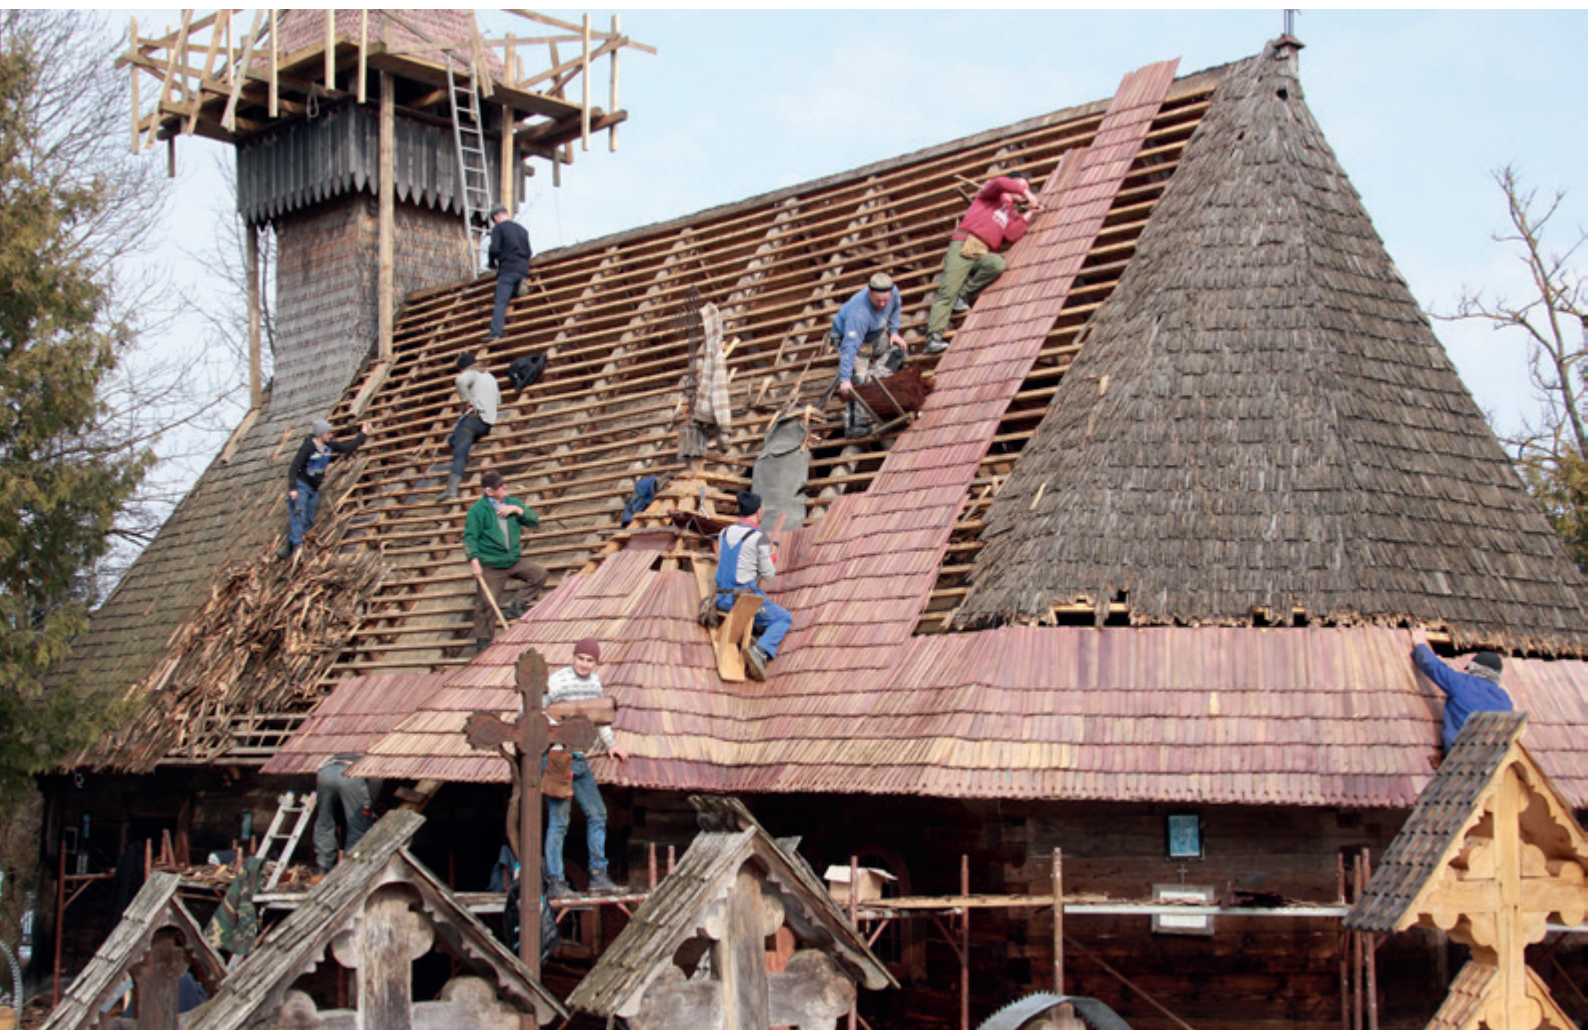
Fig. 3: Intervenție realizată la biserica ortodoxă din lemn (secolele XVI – XIX) din satul Breb, comuna Ocna Șugatag, județul Maramureș, pentru schimbarea învelitorii. Meșterii dranițari din comunitate au confecționat local materialul, iar bărbații din comunitate au montat-o, cu ajutorul voluntarilor, pe acoperiș, după ce a fost tratată în prealabil cu o soluție hidrofoabă, antiseptică și împotriva atacurilor xilofage. Femeile din localitate au gătit pentru voluntari, iar proprietarii de pensiuni au oferit cazare gratuită.

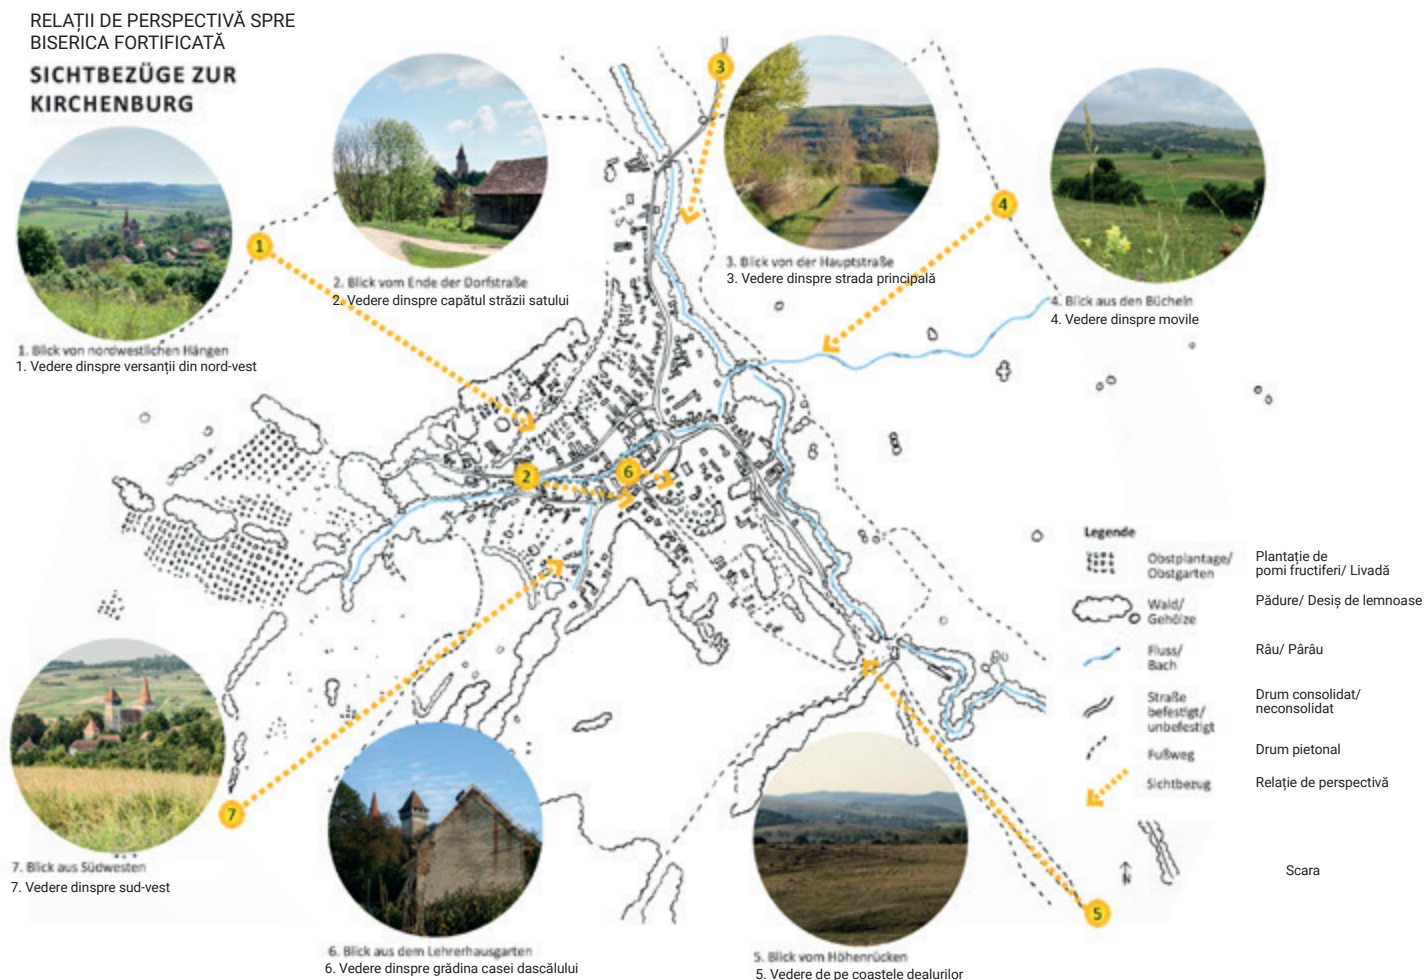
Abb. 3: Sichtachsen und -bezüge aus der umgebenden Landschaft und des Dorfes auf die Kirchenburg in Hundertbücheln / Movile

Fig. 3: Axe și raporturi de perspectivă din peisajul înconjurător și cel al satului asupra bisericii fortificate din Movile (Grafik: churchfortress e.V.)

Die mittlere Maßstabsebene wird als Mesoebene bezeichnet. Sie betrachtet die unmittelbare Umgebung sowie alle Blickbeziehungen zum Kirchenburgensemble. Prinzipiell geht es bei der Erhebung der Mesoebene um ein generelles Bewusstsein des Kontextes zwischen Bauwerk und umgebender Landschaft. Aufgrund der sowohl religiösen, als auch verteidigungsrelevanten Funktion der Gebäude weisen diese häufig einen intensiveren Bezug zu der sie umgebenden Landschaft auf, als das bei gewöhnlichen Bauten der Fall ist. Sorgfältig geplante Sichtachsen prägen die Kirchenburgenlandschaft Südsiebenbürgens seit Jahrhunderten und tragen maßgeblich zu der als besonders harmonisch empfundenen Wirkung dieser Landschaft bei. Darüber hinaus hatten die Kirchenburgen durch ihre zentrale Lage und gemeinschaftliche Aufgabe auch eine direkte Auswirkung auf die Gestaltung des sie umgebenden Siedlungsbereiches, wie z.B. die Ausrichtung funktionaler Gebäude, Wegeführungen etc. zur Kirchenburg hin. Da die Bedeutung dieser Funktionen in der jüngeren Vergangenheit stark zurückging, drohen sie infolge von Modernisierungsarbeiten, Neubauten oder auch Vegetationswachstum zu verschwinden, obwohl sie maßgeblich die Qualität der Landschaftswahrnehmung bestimmen. Zur Aufrechterhaltung eines Großteils dieser Qualitäten (Sichtachsen, Vegetationsgestaltung und -pflege etc.) der Kirchenburgenlandschaft bedarf es häufig nur geringer Maßnahmen, welche auf der Mesoebene herausgearbeitet werden können. Ein wichtiges Instrument zur Sensibilisierung der funktionalen Zusammenhänge und der historischen Sichtbeziehungen und zur Verbesserung des allgemeinen Raumverständnisses liegt – aus Sicht des Vereins „churchfortress e.V.“ – in der zeichnerischen Analyse. (Abb. 3)

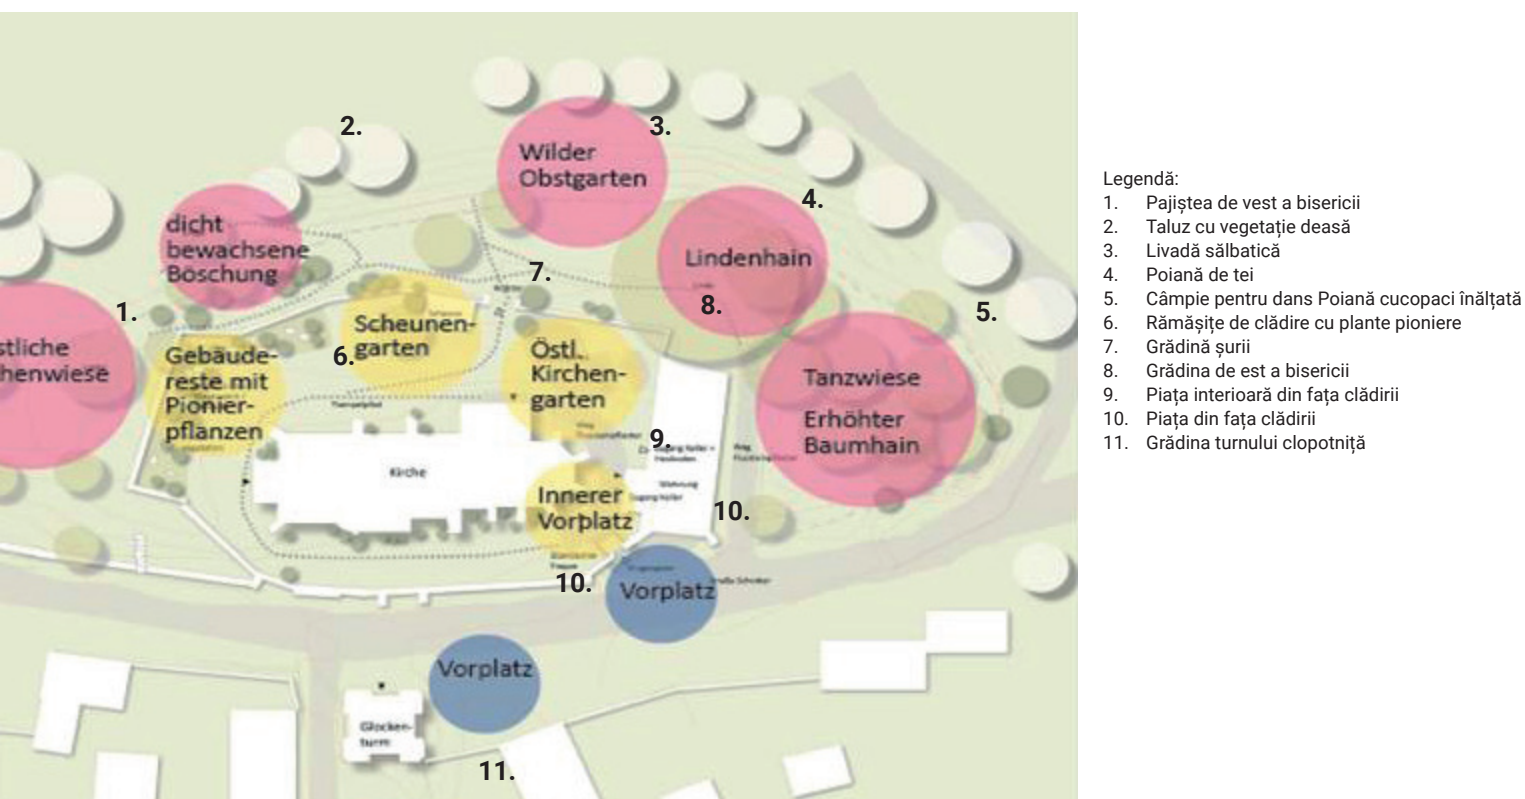
Abb. 4: Analyse der Mikroebene der Kirchenburg in Daia / Denndorf: öffentliche Plätze sind in blauer Farbe markiert, halböffentliche in rot und private in gelb.

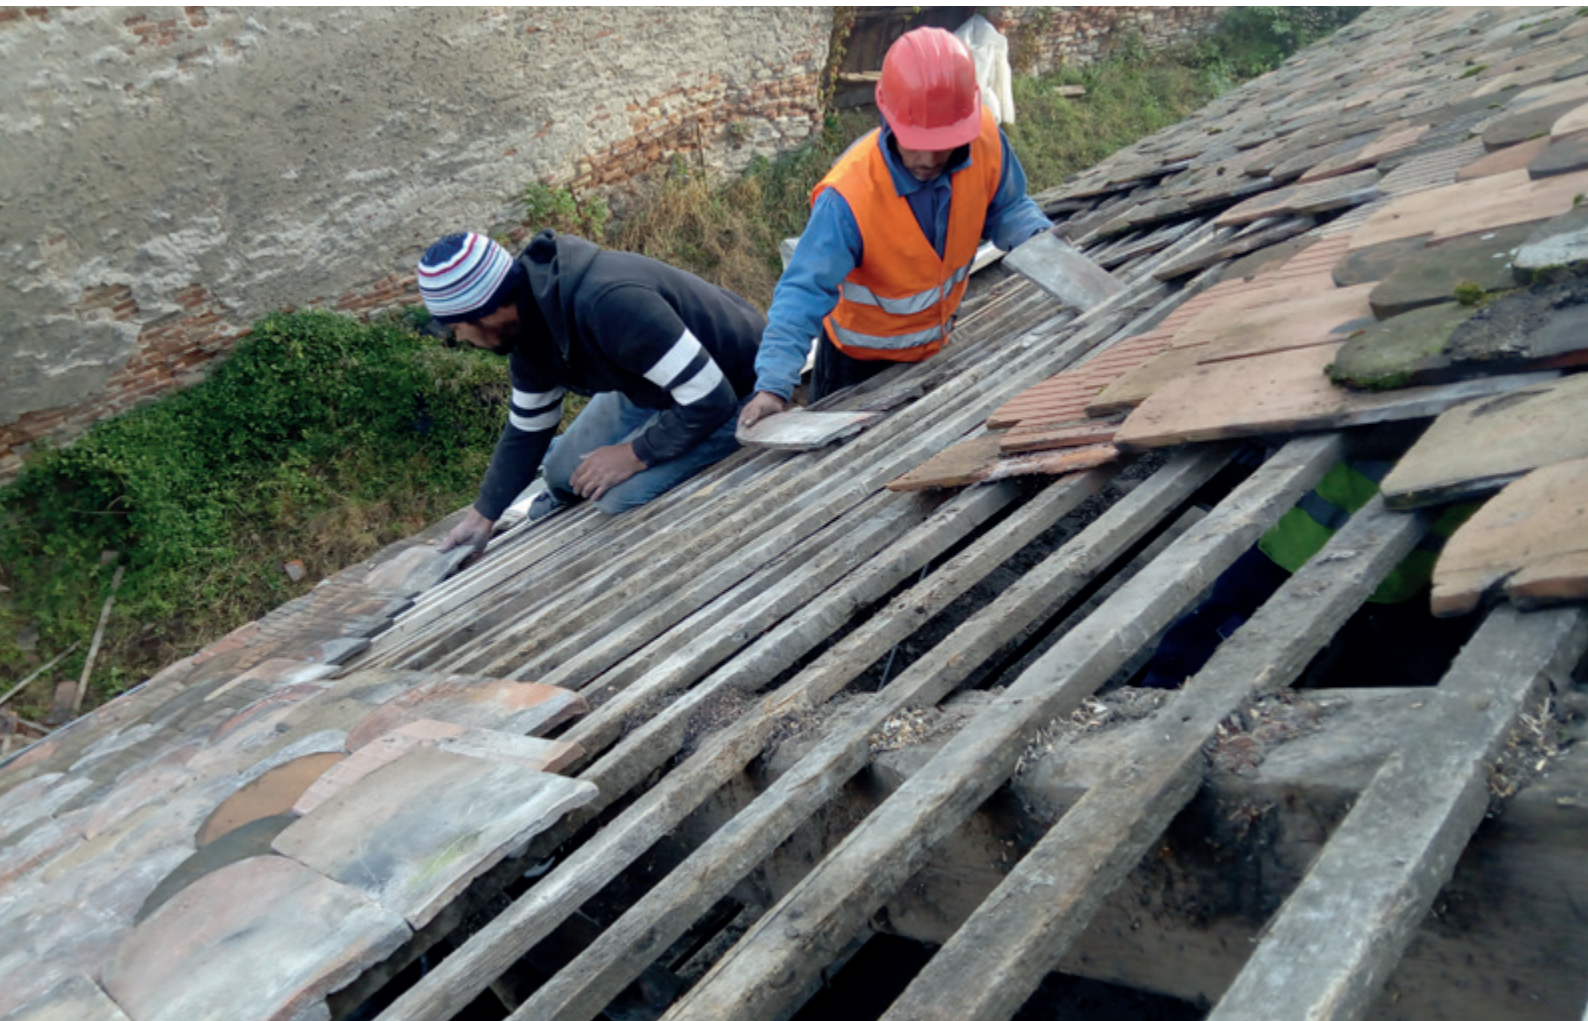
Abb. 1: Kirchenburg Arbegen/ Agârbiciu: Dacharbeiten im Laufe des Jahres 2018

Fig: 1: Biserica fortificată din Agârbiciu: lucrări de reparare a acoperișului desfășurate pe parcursul anului 2018  
(Foto: Archiv Stiftung Kirchenburgen)
