Polierfähige polychrome Kalksteine

Restauratorischer Umgang mit verblassten, ehemals polierten Kalksteinoberflächen

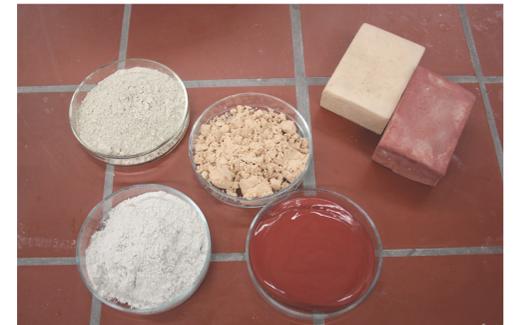
Abb. 1: Nebst zweier Polierfilzblöcke für die Politur die vier für die Arbeit gewählten Poliermittel: Bimsmehl in zwei unterschiedlichen Korngrößen (links), Tripel (rechts oben) und seitens des Herstellers als Paste vorbereitetes Polierrot (rechts unten).

Bei den Poliermitteln handelt es sich um Polierrot (Fe_2O_3), Bimsmehl und Tripel. Diese wurden auf zwei Kalksteinen, einem Theresiensteiner Kalkstein (grauer Knollenkalkstein) und einem Ölandkalkstein (roter Muschelkalkstein) verwendet.

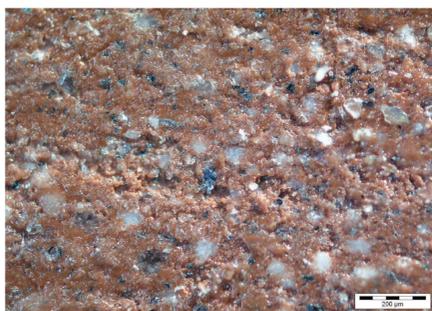
Abb. 2: Das Mikroskopiebild des eingebetteten Polierrot zeigt eine deutliche Körnung. Für die Korngröße wurde ein Mittelwert von $49,11 \mu\text{m}$ errechnet. Die Mohshärte liegt bei ca. 5,5 bis 6,5.

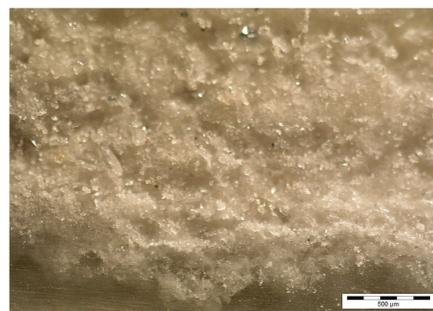
Abb. 3: Mikroskopische Aufnahme der Bimsmehlart „Bimsmehl 0“, deren Korngröße als $< 250 \mu\text{m}$ angegeben ist. Die Mohshärte liegt bei 6.

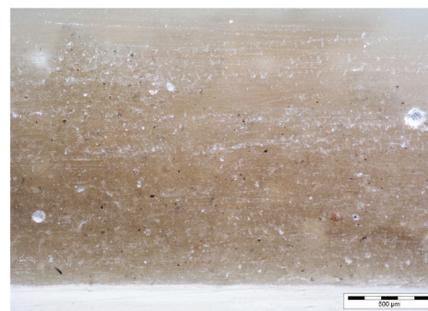
Abb. 4: Die feinere Sorte „Bimsmehl fein“ bei gleicher Auflösung. Während beim „Bimsmehl 0“ einzelne Körner deutlich zu erkennen sind, kann man solche in dieser Auflösung bei „Bimsmehl fein“ nicht mehr ausmachen.

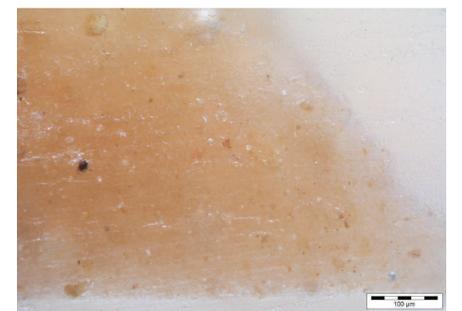
Abb. 5: Mikroskopische Aufnahme von eingebettetem Tripel. Zu Korngröße und Härte wurden nur geringe Angaben gemacht. Es ist jedoch erkennbar feiner als die anderen drei verwendeten Poliermittel.

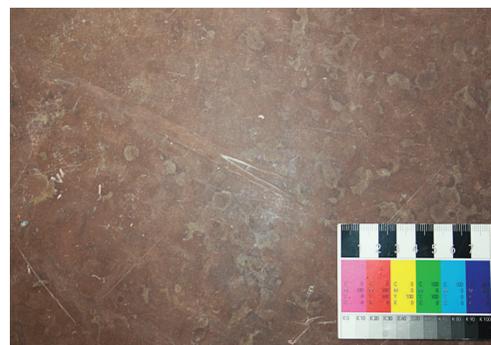
Abb. 6: Detailaufnahme des Ölandkalksteins, mittig gut zu sehen ein Belemnit mit durch Calcit verfülltem Hohlraum. Die Oberfläche ist zerkratzt und uneben, sie wurde vor der Politur nicht weiter bearbeitet.

Obwohl dieser Kalkstein nur als schwach polierbar deklariert ist, führte die Re-Politur mit Polierrot zu einem Glanz. Nach der Verwendung von Bimsmehl war kein Glanz festzustellen. Bei makroskopischer Betrachtung der Politur mit Polierrot zeigt sich, dass die Muschelbruchstücke (Aragonit, Mohshärte 4) stark an Glanz zugenommen haben, die Steinmatrix (Calcit, Mohshärte 3) nicht. Bei mikroskopischer Betrachtung unter Zunahme von Streiflicht ist ein Höhenunterschied zwischen den beiden Bestandteilen zu sehen. Daraus lässt sich schließen, dass die weichere Matrix ausgeschliffen, während die härteren Muschelbruchstücke poliert wurden. Dies wurde durch die weiteren Untersuchungen bestätigt. Deren Ergebnisse zeigen gestiegene Rauheitswerte und inhomogene Glanzwerte. Durch die Härte des Ölandkalksteins ist der Materialabtrag sehr gering (ca. $2 \mu\text{m}$), sodass er mit der gewählten Methode nicht genauer bestimmt werden konnte.

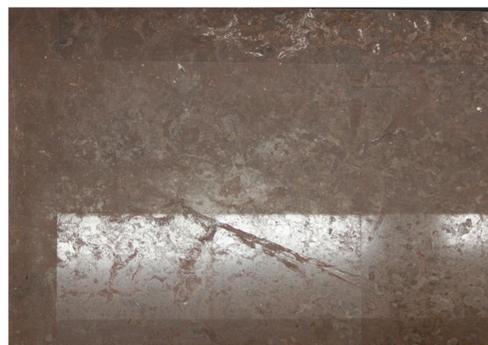
Abb. 7: Der Ölandkalkstein nach der Politur. Oben die mit Bimsmehl behandelten Versuchsfelder, unten dieselbe Behandlung mit Polierrot. Die Unebenheiten konnten durch die Politur nicht behoben werden.

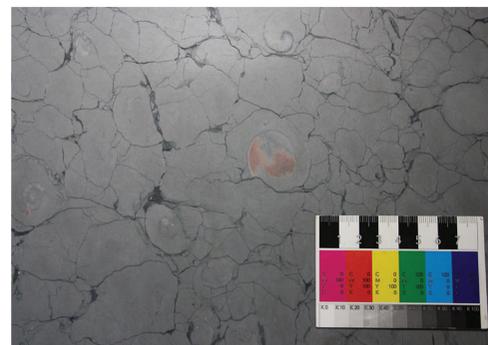
Abb. 8: Detailaufnahme des Theresiensteiner Kalkstein mit einem für die Varietät „Forellenkalkstein“ typischen roten Punkt. Die Platte wurde zur Vorbereitung geschliffen und ist deshalb sehr eben.

Der Theresiensteiner Kalkstein ist eigentlich ein gut zu polierender Stein, trotzdem nahm die Probeplatte durch die Re-Politur keinen Glanz an. Die Untersuchungen zeigen jedoch eine Abnahme der Rauheit und Entfernung von Kratzern auf der Oberfläche. Zudem zeigen die Glanzmessungen eine Mattierung. Dies liegt vermutlich an dem altersbedingt geringen Quarzgehalt der Steinplatte und den dadurch geringer gebundenen Tonanteilen, die zu „schmierigen“ Eigenschaften bei der Politur führen. Der Materialabtrag ist bei beiden Poliermitteln etwa gleich und beträgt nach 10 Minuten ca. $2 \mu\text{m}$, nach 30 Minuten ca. $20 \mu\text{m}$ Substanzverlust.

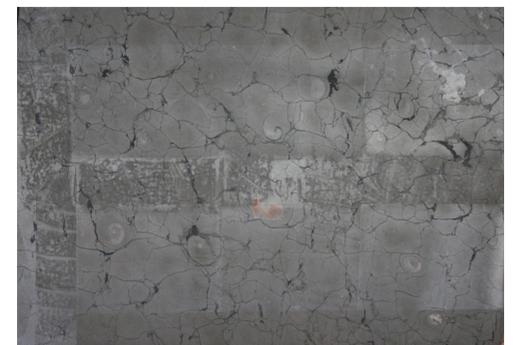
Abb. 9: Der Theresiensteiner Kalkstein nach der Politur. Die oberen Felder wurden mit Tripel poliert, die unteren mit Polierrot. Die Politur mit Polierrot führte zu Farbveränderungen ohne weitere Glanzentwicklung.
