**Unsichtbar**

*Faszination Restaurierung*

Mit dieser Broschüre möchten wir Sie auf einen kleinen Rundgang durch die zweite Ebene des Neuen Museums mitnehmen und Ihnen anhand einiger ausgewählter Exponate und Architekturelemente die wichtigsten Arbeitsfelder von Restaurator\*innen vorstellen. Dazu zählen die Konservierung, die Restaurierung und die Präventive Konservierung.

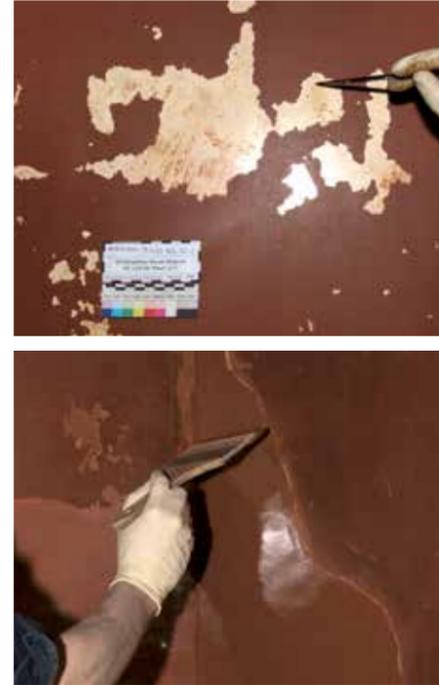
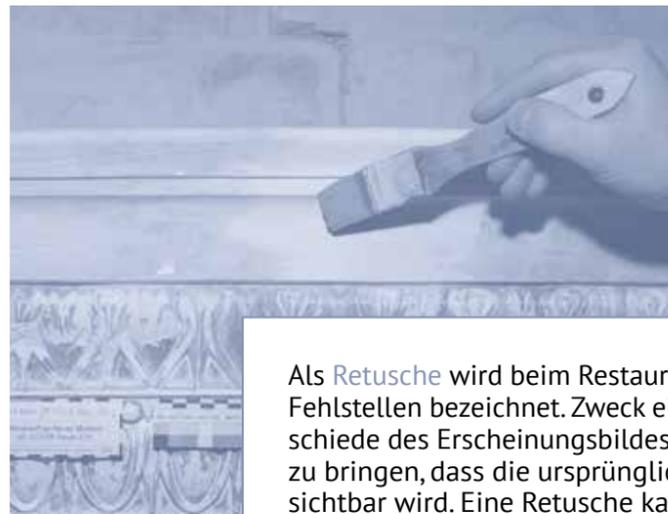
Die Retusche ist ein Beispiel für solch eine restauratorische Technik. Dass die Retusche vielfältig ist und von unterschiedlicher Art sein kann, möchten wir Ihnen an den farbigen Wand- und Deckenfassungen im Niobidensaal zeigen. Der größte Teil der Wandflächen erscheint in einem einheitlichen Rotton. Vor der Restaurierung waren die Wandflächen jedoch nicht so homogen. Treten Sie dichter an die fensterlose Längswand heran, werden Ihnen Übergänge zwischen der historischen und der neu hinzugefügten Farbfassung auffallen. Die Neufassungen wurden ebenfalls in einer roten Farbe ausgeführt, sie haben jedoch einen leicht veränderten Farbton. In der Gesamtbetrachtung ergänzt unser Auge diese Unterschiede zu einer einheitlichen Fläche, sodass die Wandflächen relativ unbeschädigt wirken. Diese Retuschetechnik wird als Normalretusche bezeichnet und hilft, heterogene Oberflächen zu beruhigen und die ursprüngliche Gestaltungsidee wieder sichtbar zu machen.

Als **Retusche** wird beim Restaurieren das farbliche Eintönen von Fehlstellen bezeichnet. Zweck einer Retusche ist es, die Unterschiede des Erscheinungsbildes anzugleichen und so in Einklang zu bringen, dass die ursprüngliche Gestaltungsidee wieder sichtbar wird. Eine Retusche kann, je nach Objekt und Kontext, auf unterschiedliche Arten in verschiedenen Techniken ausgeführt werden.

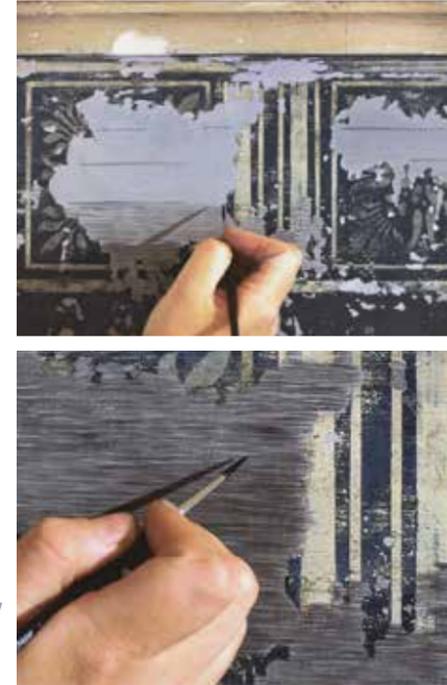
Die sogenannte Strichretusche ist eine weitere Art der Retusche, die Sie in diesem Saal sehr genau betrachten können. Sie finden die hier abgebildete retuschierte Fehlstelle inmitten des blauen Blütenfrieses im Wandpaneel. Diese befindet sich linkerhand zwischen dem dritten und dem vierten Fenster. Fehlstellen sind in diesem Fall Bereiche, an denen die Farbfassung fehlt, weil sie sich im Laufe der Zeit ablöste oder zerstört wurde. Das Besondere an der Strichretusche ist, dass fehlende Bereiche nicht flächig, wie bei der roten Wand, geschlossen werden, sondern durch zahlreiche kleine Striche. Wenn Sie ganz dicht herantreten, lassen sich die einzelnen Striche in verschiedensten Blau- und Grautönen deutlich erkennen. Auch hier hilft unser Auge, die feinen Striche aus einiger Entfernung zu einer einheitlichen Fläche zu ergänzen und dennoch den Gesamteindruck zu bewahren. Durch die Strichtechnik bleiben die retuschierten Bereiche weitgehend unauffällig und treten in den Hintergrund.

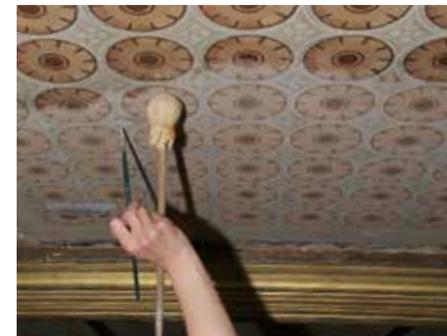
Wenn Sie nach oben zur Decke blicken, wird eine weitere Art des Retuschierens sichtbar. Zur Bearbeitung der großflächigen Fehlstellen der Decke nutzten die Restaurator\*innen eine spezielle Schablontechnik, um die blütenähnlichen Kreisornamente in der sogenannten „Totalretusche“ wiederherzustellen.

Der Farbauftrag besteht hierbei aus mehreren Schichten. Für jede Schicht mussten die Restaurator\*innen eine Schablone nach dem Vorbild der noch vorhandenen Malereien herstellen, mit der sie die Ornamente wieder zusammenführten. Mit dem Pinsel setzten sie zum Schluss die Lichter, Konturen und Punkte freihand. Sie wählten für die retuschierten Bereiche hellere Farben in einem leicht gräulichen Ton, sodass kein großer Kontrast zwischen Alt und Neu entsteht, unser Auge sie aber trotz großer Entfernung unterscheiden kann.

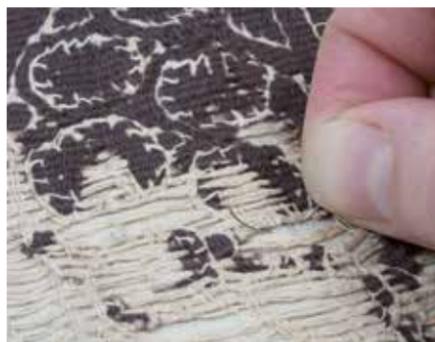
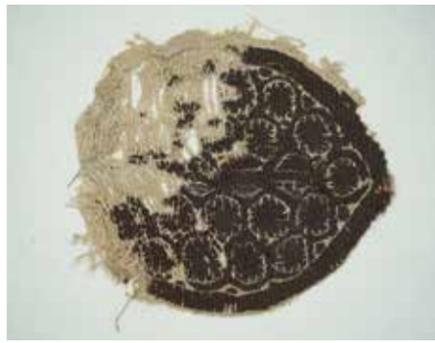
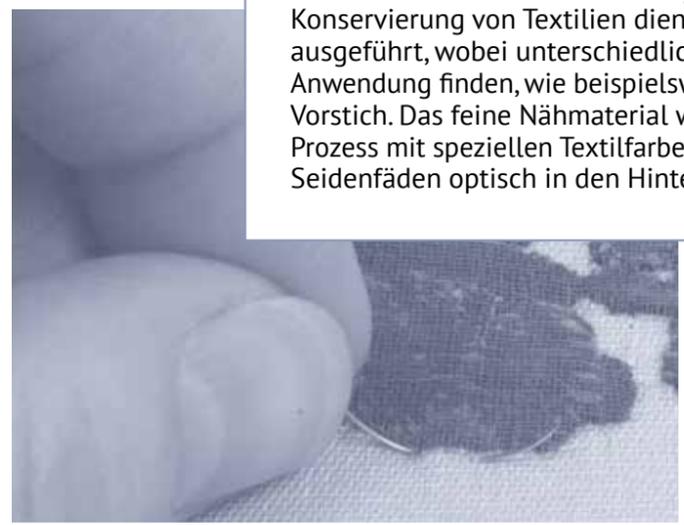
Wenn Sie sich der kleinen Sturzvitrine an der Fensterwand zuwenden, sehen Sie ein archäologisches Objekt, das aus einem äußerst empfindlichen organischen Material besteht und sich unter ganz besonderen Umständen erhalten hat. Dieses Textil stammt aus Ägypten, vermutlich aus einem Grab. Es hat sich in dem dort vorherrschenden trockenen Wüstenklima über die Jahrhunderte im Boden erhalten können, was eine archäologische Besonderheit darstellt. Nur durch die trockene Bodenlagerung war das Textil vor Sonneneinstrahlung und Feuchtigkeitsschwankungen geschützt und konnte sich in diesem Ausmaß und mit dieser Leuchtkraft erhalten. Um das empfindliche Objekt zu bewahren und präsentierbar zu machen, nahmen Restaurator\*innen eine Konservierung mit Nadel und Faden vor, eine sogenannte „nähtechnische Sicherung“. Dafür wird zuerst eine Stützunterlage hergestellt, auf der anschließend das Fragment ausgerichtet und mit sehr feinen und elastischen Seidenfäden fixiert wird. Es gibt verschiedene Sticharten, für die die Restaurator\*innen extrem dünne und kleine Rundnadeln verwenden, die ursprünglich für chirurgische Zwecke gedacht sind. Bei dieser filigranen Tätigkeit stechen sie in Rand- und Fehlstellenbereiche des Gewebes, um die intakten Bereiche nicht weiter zu beschädigen und zusätzlich zu belasten. So wird ein weiterer Materialverlust verhindert und das geschädigte Gewebe gleichzeitig stabilisiert und gefestigt.

Die **nähtechnische Stabilisierung** ist eine Methode, die der Konservierung von Textilien dient. Sie wird mit Nadel und Faden ausgeführt, wobei unterschiedliche Techniken und Sticharten Anwendung finden, wie beispielsweise der Spannstich oder der Vorstich. Das feine Nähmaterial wird vorab in einem aufwändigen Prozess mit speziellen Textilfarben eingefärbt, sodass die feinen Seidenfäden optisch in den Hintergrund treten.

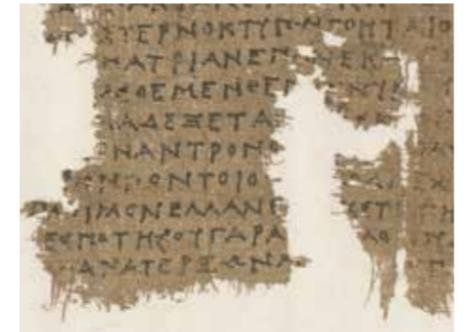
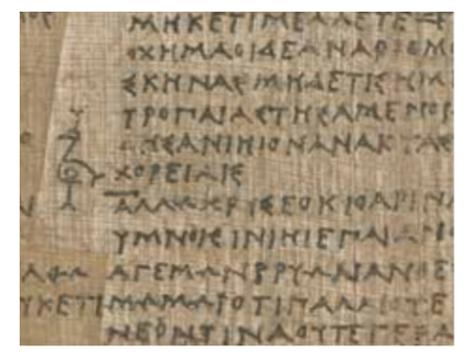
Ist Ihnen bereits aufgefallen, dass der Niobidensaal relativ dunkel wirkt? Dann schauen Sie sich die Papyrusobjekte in den Tischvitrinen einmal genauer an. Das Anliegen der Restaurator\*innen ist es, diese empfindlichen Objekte vor Lichtstrahlung zu schützen, da das sensible Material nur eine begrenzte Zeit überdauert. Eine starke und lang andauernde Beleuchtung kann bei organischen Materialien, wie bei den hier ausgestellten Papyri, zu starken Schädigungen führen. Aus diesem Grund werden die Papyri in langen Tischvitrinen präsentiert und kommen nur für einen kurzen Moment zum Vorschein, wenn Sie einen der Knöpfe betätigen. Welche Folgen Licht und Strahlung haben können, sehen Sie an dem Papyrusobjekt „Timotheos“ in der ersten Vitrine links neben dem Fenster, wenn Sie den Knopf Nummer 1 drücken. In der Mitte des Objekts befindet sich ein etwas heller wirkendes Fragment mit ausgebleichter Tinte. Diese Farbveränderung ist zu sehen, weil dieses Fragment einst lange einer starken Lichtstrahlung ausgesetzt war. Die restlichen Fragmente lagen geschützt im dunklen Depot und zeigen daher keine derartigen Farbveränderungen. Erst im Zuge der Neueröffnung des Neuen Museums wurde das Objekt zusammengeführt und vollständig präsentiert.

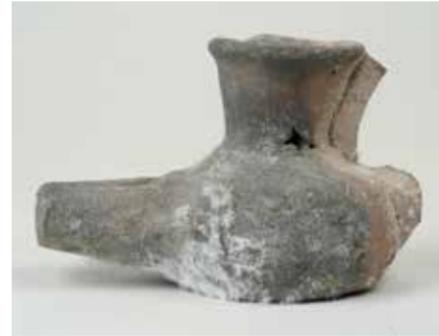
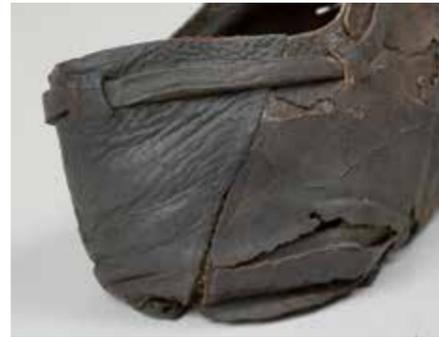
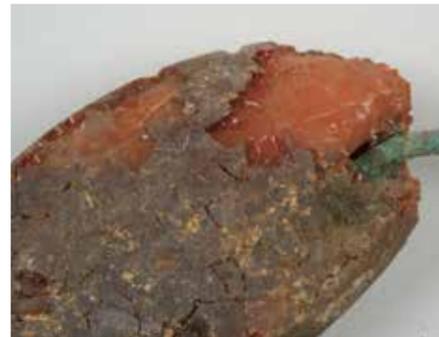
Bevor wir uns dem Raum widmen, betrachten Sie doch zunächst einmal die Vitrinen. In Museen ist das Klima, also Temperatur und Luftfeuchtigkeit, besonders wichtig. Die Anforderungen der unterschiedlichen Objektmaterialien an die relative Luftfeuchtigkeit unterscheiden sich stark voneinander. Organische Materialien, wie Holz oder Textil, benötigen eine höhere Luftfeuchtigkeit als einige anorganische Materialien, wie Glas oder Metall. Aus diesem Grund ist eine gemeinsame Präsentation von Objekten mit unterschiedlichen Klimaanforderungen schwierig. Exponate aus Keramik oder Stein sind vergleichsweise unempfindlich. Sie sehen deshalb in den Vitrinen häufig Objekte, deren Materialien die gleichen Anforderungen an das Klima stellen. Durch ein ungünstiges Klima können die Objekte stark geschädigt werden, was Sie beispielhaft an den hier abgebildeten Objekten sehen können. Um die Gefahr bleibender Schädigungen, wie Risse oder Abplatzungen, zu minimieren, versuchen Restaurator\*innen eine möglichst gleich bleibende Temperatur und Luftfeuchtigkeit zu schaffen. Klimatisierte Vitrinen erfüllen diesen Zweck, da sie die gewünschte Luftfeuchtigkeit über einen bestimmten Zeitraum halten und Schwankungen abmildern. Ausgestattet mit einem Klimamessgerät können Restaurator\*innen die klimatischen Bedingungen in den Vitrinen überwachen und wenn nötig anpassen.

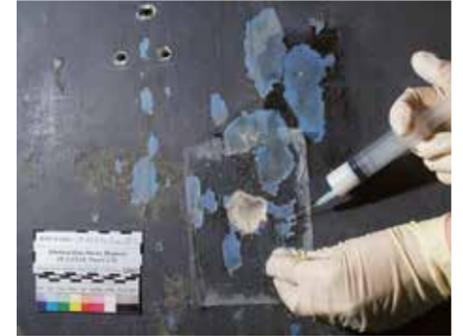
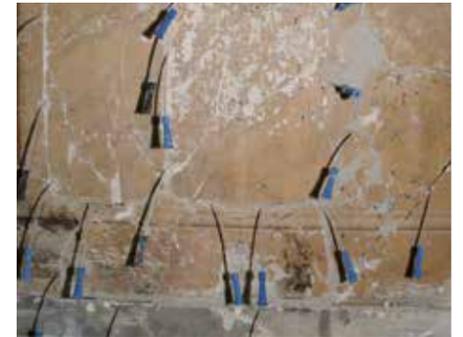
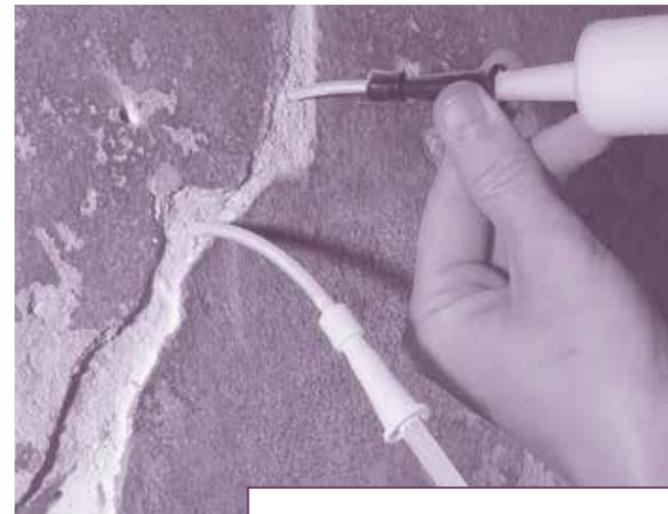
Die Wandputze, die Sie hier im Raum sehen, lagen an vielen Stellen hohl und waren nicht mehr mit dem Mauerwerk verbunden. Sie drohten abzufallen. Um diese Bereiche zu festigen, mussten die Restaurator\*innen zunächst die Hohlräume aussaugen oder ausblasen, bevor sie diese mit einem Spezialmörtel füllen konnten. In die porösen Putzstellen injizierten sie mit medizinischen Spritzen und Kanülen einen flüssigen Steinfestiger, um diesen Bereichen wieder genügend Festigkeit zu geben.

Erst dann war ein Arbeiten an der Oberfläche möglich. Die Restaurator\*innen wendeten sich den gelockerten und teilweise wie Schollen aufstehenden Malschichten zu. Hierfür strichen sie ein flüssiges Festigungsmittel mit einem feinen Pinsel auf und drückten die Malschicht sanft an. Die milde Wärme eines Heizspachtels machte die Malschichten flexibel. Dies half, die aufstehenden Schollen leichter niederzulegen und anzukleben. Spezielle Papiere schützten die Farbschollen, bis sie wieder fest anlagen. Die Restaurator\*innen verbrachten viele Stunden mit dieser Tätigkeit, die den Betrachter\*innen im Endzustand meist verborgen bleibt.

Die Festigung von Materialien ist grundlegend für den Erhalt von Kunst- und Kulturgut sowie von denkmalgeschützten Gebäuden. Darunter verstehen wir Techniken, die die Zerfallsprozesse der Objekte stoppen oder wenigstens verlangsamen. Je nach Objekt wenden Restaurator\*innen dabei unterschiedliche Techniken und Materialien an. So können beispielsweise Leime, Harze, Mörtel, Dispersionen oder Kunstharze aufgetragen, aufgesprüht, injiziert oder die Objekte sogar darin eingelegt und getränkt werden.

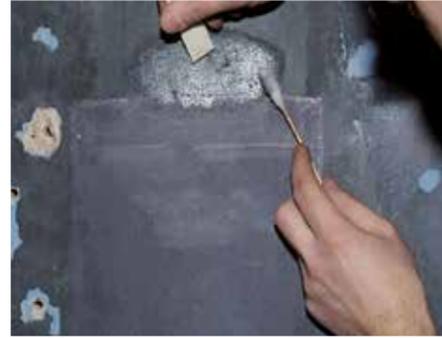
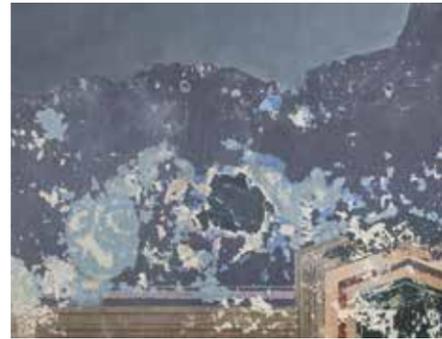
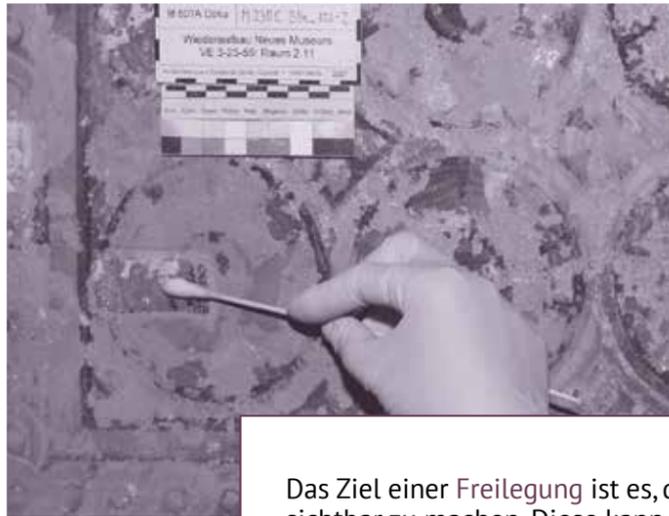
Die Wandflächen, die Sie in diesem Raum sehen, wurden in der Vergangenheit mehrfach überstrichen und übermalt. Das heißt, auf der ursprünglichen Bemalung, der sogenannten Erstfassung, liegen weitere Farbschichten. Diese nachträglichen Schichten, auch Fassungen genannt, waren aufgrund von Beschädigungen an einigen Wandbereichen gleichzeitig sichtbar. Die Fassung einzelner Wandbereiche war in einem so schlechten Zustand, dass entschieden wurde, die darunter liegende, ursprüngliche Fassungsschicht in einigen Bereichen freizulegen – also wieder zum Vorschein zu bringen. Die Restaurator\*innen nutzten dafür Schwämmchen und Lösemittel. Die hier abgebildete Stelle finden Sie an der Fensterwand neben dem rechten Pilaster. Sie können deutlich die drei verschiedenen blauen Farbfassungen sehen, die aus unterschiedlichen Zeiten stammen.

Das Ziel einer Freilegung ist es, die originale Oberfläche wieder sichtbar zu machen. Diese kann durch später aufgetragene Schichten oder durch Materialveränderungen verborgen sein. Häufig soll dadurch die ursprüngliche Gestaltungsidee, beziehungsweise das historische Erscheinungsbild wieder sichtbar gemacht werden. Eine Freilegung darf aber nur nach ausführlichen Voruntersuchungen und mit der Betrachtung im Gesamtzusammenhang durchgeführt werden, da die abgenommenen Schichten unwiederbringlich verloren gehen.

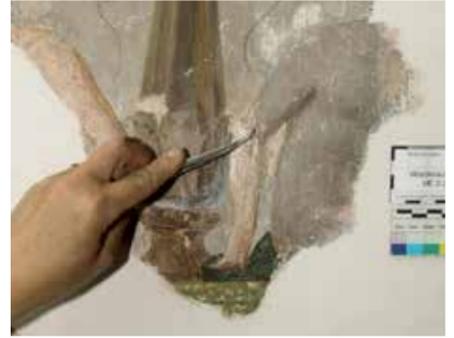
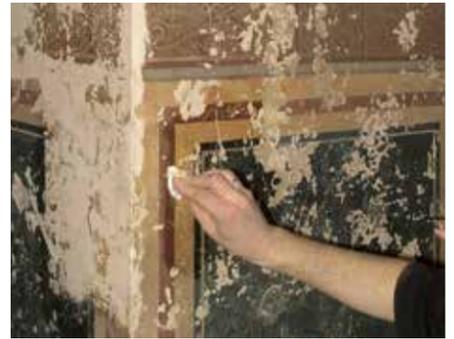
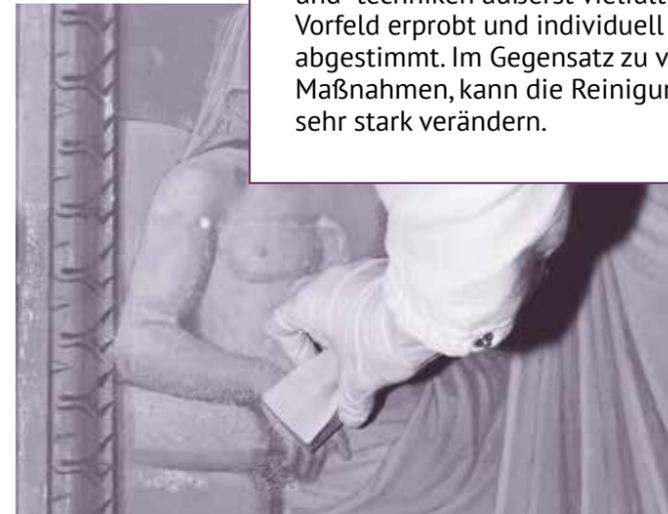
Schauen Sie sich doch einmal die bemalten Pilaster am Fenster an. Dass die Malereien Ihnen auch heute noch so farbenprächtig erscheinen, liegt vor allem an den umfangreichen Reinigungsarbeiten. Die Farbfassungen haben Restaurator\*innen mit Pinseln, Wattestäbchen und Lösemitteln von Schmutz und Verfärbungen befreit. Auf dem Bild sehen Sie den Reinigungseffekt deutlich an Armen und Oberkörpern der Figuren. Dieses Fragment können Sie am rechten Fensterpilaster an der innenliegenden Fensterseite aus der Nähe betrachten.

Die Reinigung erfolgt aus Gründen der Erhaltung, aber auch der Ästhetik wegen. Der Erhaltungszustand und das Erscheinungsbild können auf unterschiedlichste Weise durch Verunreinigungen beeinträchtigt werden. Daher sind auch die Reinigungsmethoden und -techniken äußerst vielfältig. Diese werden in der Regel im Vorfeld erprobt und individuell auf das Objekt und dessen Material abgestimmt. Im Gegensatz zu vielen anderen konservatorischen Maßnahmen, kann die Reinigung das Aussehen einer Oberfläche sehr stark verändern.

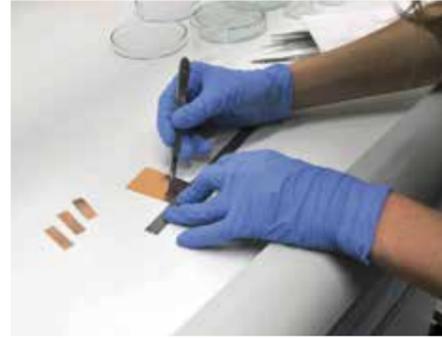
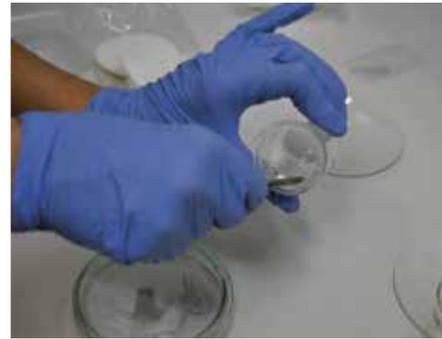
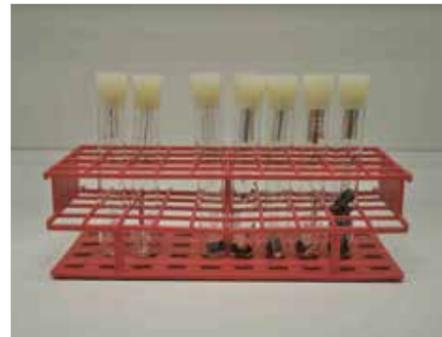
Die meisten Exponate präsentieren sich Ihnen in schützenden Vitrinen. Dennoch können auch in diesen kleinen abgeschlossenen Räumen große Gefahren für die darin ausgestellten Objekte lauern. So können nämlich einige der verwendeten Vitrinenmaterialien, wie Klebstoffe oder Lacke, Schadstoffe abgeben. Wenn viele Schadstoffe in der Luft sind, können sie die Objekte angreifen. Solche Objektschädigungen können in Form von Material- und Farbveränderungen auftreten. Um eine gute Luftqualität zu erzielen, legen Restaurator\*innen daher großen Wert auf den Bau von Vitrinen mit ungefährlichen Materialien. Moderne Vitrinen bestehen daher nicht wie früher aus Holz, sondern aus speziellen Metall-, Stein- oder Glaswerkstoffen. Die unterschiedlichen Vitrinenmaterialien und modernen Gestaltungsmöglichkeiten können Sie im gesamten Neuen Museum erblicken. Zur Überprüfung von Werkstoffen auf ihre museale Eignung nutzen Restaurator\*innen häufig ein relativ kostengünstiges Testverfahren – den sogenannten Oddy Test. Mit Hilfe dieses Tests kann eine Aussage darüber getroffen werden, ob und wie lange bestimmte Materialien in Ausstellungsräumen eingesetzt werden können. Einige Arbeitsschritte des Oddy Tests sind hier abgebildet.

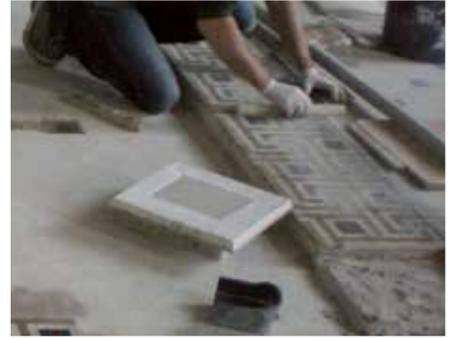
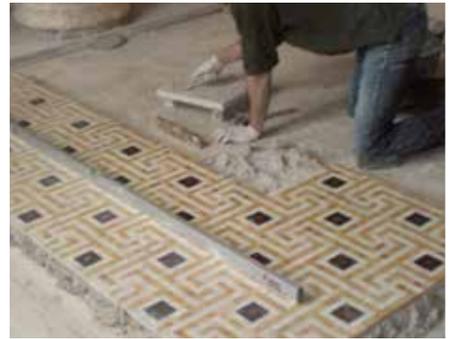
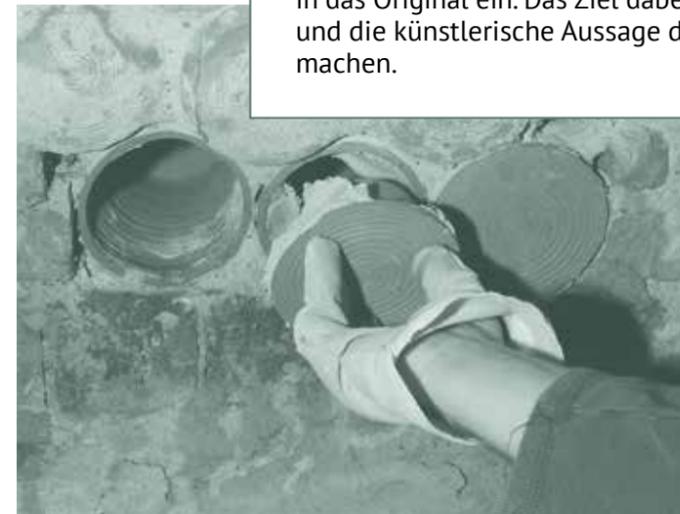
Glücklicherweise hatten viele der historischen Mosaiksteinchen den Krieg außerhalb des Museums in einem Lager überdauert und konnten für die Restaurierung verwendet werden. Kleinere Fehlstellen ergänzten die Restaurator\*innen mit den originalen Steinen nach historischem Vorbild. Für die großflächigen Fehlstellen mussten sie neue Steinchen aus einer Mischung aus Ton, Sand und Pigmenten herstellen. Die Zusammensetzung der originalen Steine wurde dafür mit einer speziellen Röntgenuntersuchungstechnik ermittelt.

Um die zerstörten, großen Flächen des Mosaiks „werktechnikgerecht“ zu rekonstruieren, machten sich die Restaurator\*innen die ursprüngliche Verlegetechnik zunutze: anstatt jedes Steinchen einzeln auf dem Untergrund einzulegen, stellten sie mithilfe der Mosaiksteine und Mörtel fliesenähnliche Platten her, um diese daraufhin passgenau auf dem Estrichboden zu verlegen.

Sowohl Ergänzen als auch Rekonstruieren sind Methoden der Restaurierung. Sie unterscheiden sich im Ausmaß des Eingriffes. Bei einer *Ergänzung* fügen Restaurator\*innen fehlende Materialien in das Original ein. Das Ziel dabei ist das Stabilisieren des Originals und die künstlerische Aussage des Originals wieder erfahrbar zu machen.

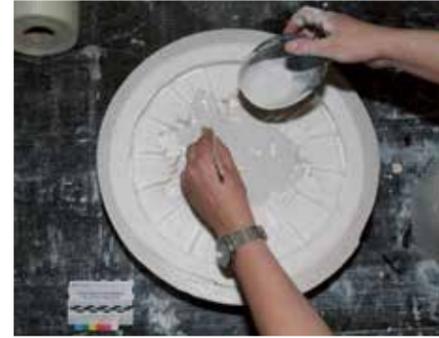
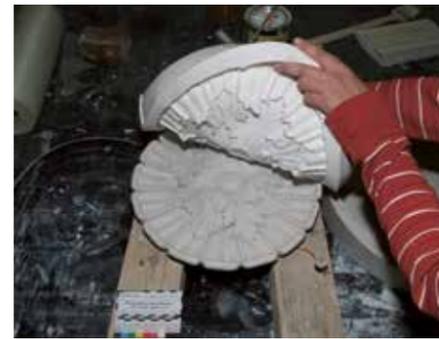
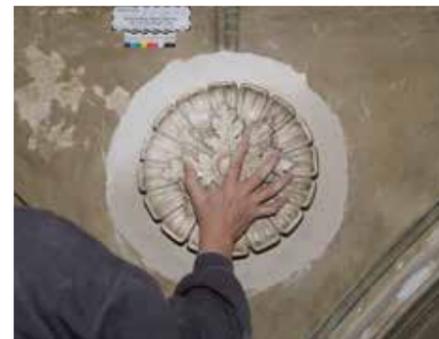
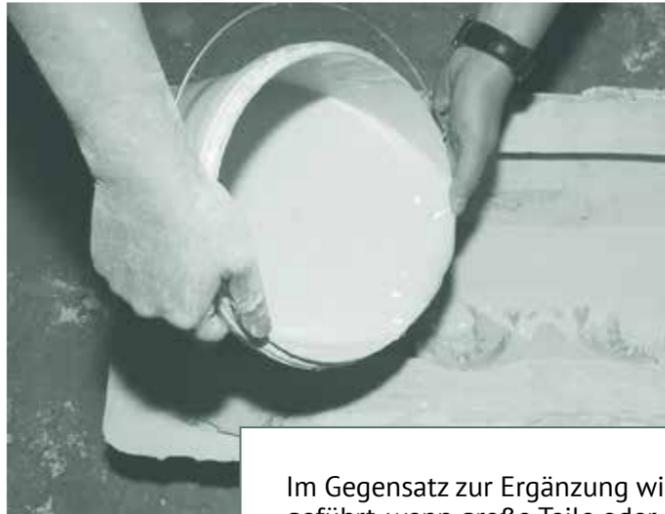
Blicken Sie nach oben zur Decke auf die Zwickel der Rundbögen – das sind die dreieckigen Flächen zwischen zwei Bögen – und betrachten Sie die runden, blütenförmigen Ornamente. Von diesen Ornamenten, auch Rosetten genannt, waren nur wenige erhalten geblieben. Mit ihnen konnten Restaurator\*innen sogenannte Abformungen herstellen, um die verlorene Rosetten zu rekonstruieren. Von einer originalen Rosette stellten sie zunächst eine Negativ-Silikonform her, die sie mit Gips befüllten. Sobald der Gipsguss getrocknet war, konnte er aus der Silikonform entnommen werden und seinen historischen Platz an der Wand wieder einnehmen.

Im Gegensatz zur Ergänzung wird eine Rekonstruktion durchgeführt, wenn große Teile oder das ganze Objekt selbst verloren gegangen sind. Als Grundlage für eine Rekonstruktion oder Ergänzung dienen Quellen, die das historische Vorbild dokumentieren. Sowohl Ergänzungen als auch Rekonstruktionen sind so hergestellt, dass sie sich bei genauem Hinsehen vom Original unterscheiden lassen.

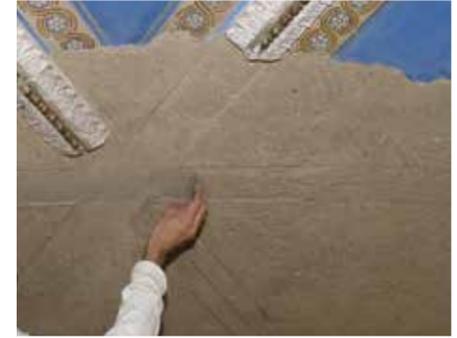
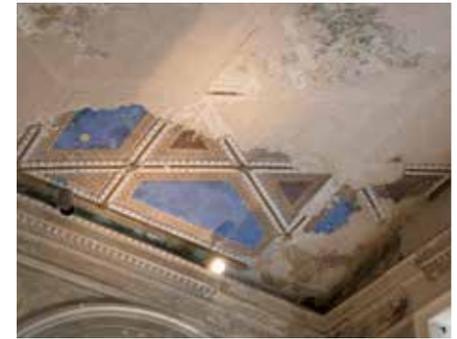
Mit dem Blick nach oben sehen Sie an der Decke eine besonders behutsame Art der Restaurierung. Da hier so große Teile der Farbfassung und der Verzierungen fehlten, entschieden sich die Restaurator\*innen dafür, diese nicht zu rekonstruieren. Stattdessen haben sie die noch erhaltenen Bereiche in Form und Farbe konserviert, um diese in ihrem Erhaltungszustand zu bewahren. In den beschädigten Bereichen ergänzten die Restaurator\*innen jedoch den Putz, damit die Fehlstellen weniger ins Auge fallen. Die geometrische Gestaltung der Decke deuteten sie anschließend an, indem sie entsprechend der ehemaligen Deckenflächen Linien in den Deckenputz zogen, wie hier auf den Abbildungen zu sehen ist. Die Stuckverzierungen und die Farbgebung fehlen jedoch weiterhin. Die Fehlstellen erscheinen uns dadurch geschlossen und wirken beruhigter als zuvor, das Ausmaß der Schädigungen aber bleibt sichtbar.

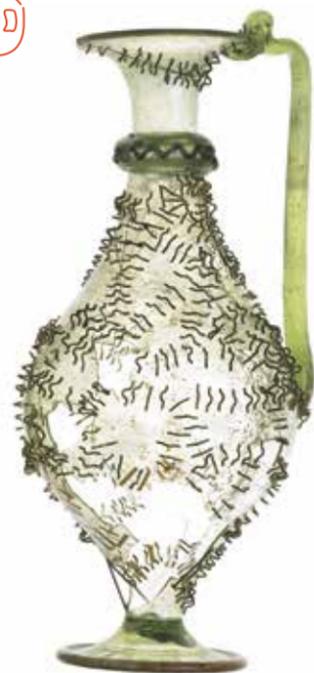
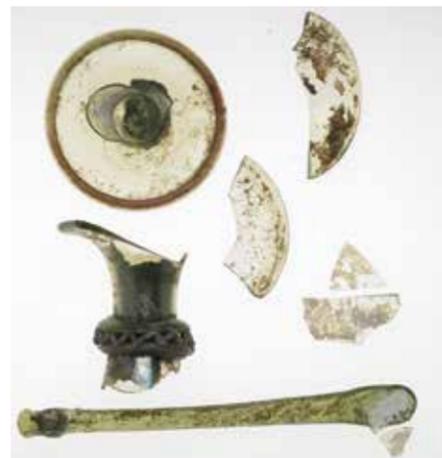
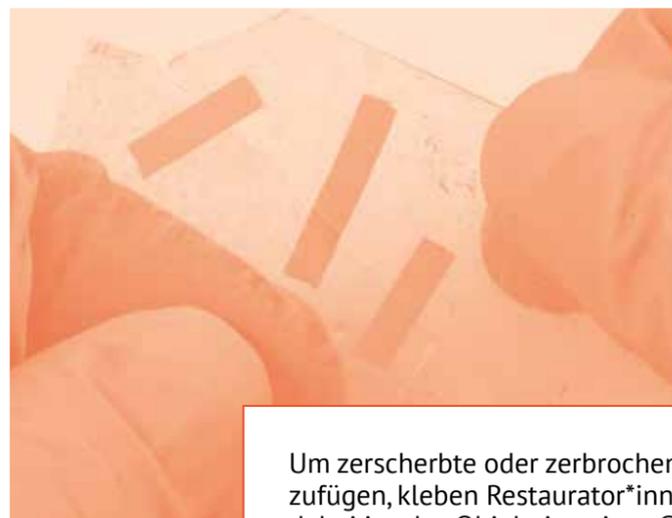
Gleich zu Beginn, in der Vitrine mittig des Raumes, befindet sich die hier abgebildete spätrömische Glaskanne. Bei ihr handelt es sich um einen archäologischen Bodenfund. Glas erhält sich relativ gut im Boden, zerbricht aber häufig in Scherben, von denen manche auch verloren gehen. Auf dem Bild können Sie sehen, dass Restaurator\*innen die hier gezeigte Kanne aus vielen einzelnen Teilen wieder zusammensetzen konnten. Sie klebten die einzelnen Scherben und ergänzten die Fehlenden. Die große Herausforderung bei der Restaurierung von Gläsern besteht darin, das ursprüngliche Erscheinungsbild des feinen Materials nicht durch das Einbringen von Klebstoffen zu beeinflussen. Wichtig ist hierbei, dass die Klebefuge in den Hintergrund tritt und das Gesamtbild beruhigt wird. Die hier angewandte Technik wird „Infiltrationsklebung“ genannt. Die Bruchstücke wurden nacheinander zusammengesetzt und mit kleinen Metallhäkchen fixiert. Anschließend führten Restaurator\*innen die eigentliche Klebung aus und entfernten die Metallhäkchen wieder. Fehlende Scherben stellten die Restaurator\*innen aus Kunstharz mit Hilfe von Silikonabformungen her. Durch Beifügen von Farbmitteln wurde der Farbton der ergänzten Scherben dem des Glases angeglichen. Mit den hergestellten Negativformen konnten die Restaurator\*innen passgenaue Ergänzungen gießen und so das Scherbenpuzzle ergänzen.

Um zerscherbte oder zerbrochene Kulturgüter wieder zusammenzufügen, kleben Restaurator\*innen die einzelnen Bruchstücke. Ziel dabei ist, das Objekt in seiner Gesamtheit wieder erfahrbar und ablesbar zu machen. Die **Klebung** kann jedoch nur soweit erfolgen, wie die originalen Bruchstücke noch vorhanden sind. Je nach Material und Erhaltungszustand werden verschiedene Klebstoffe in unterschiedlichsten Techniken angewandt.

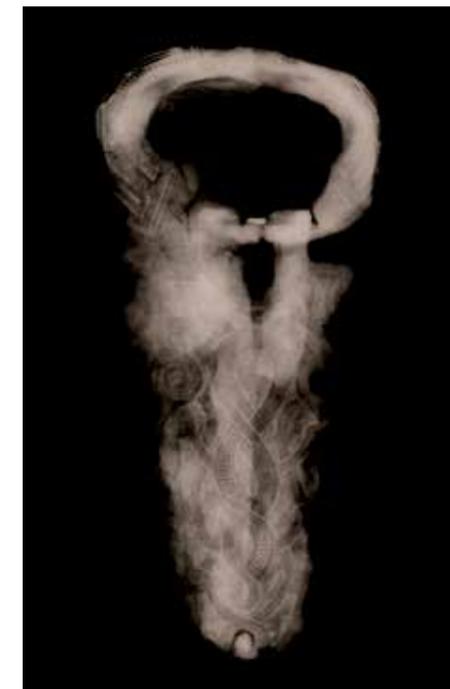
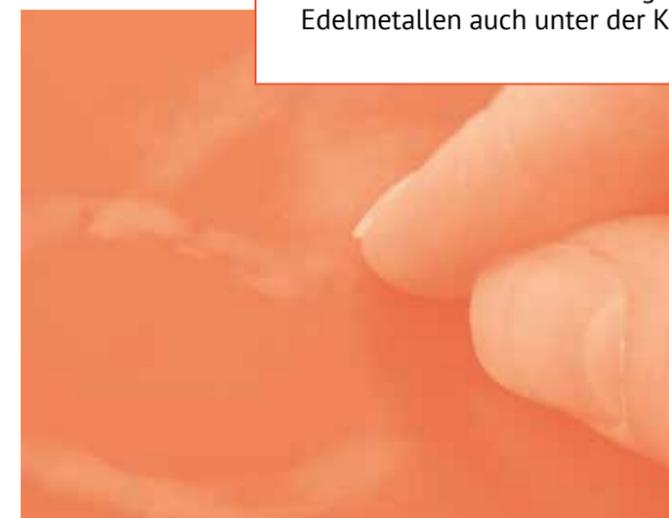
Wenn Sie einen Blick in die danebenliegende Vitrine an der Fensterwand werfen, sehen Sie einige prunkvoll verzierte Gürtelschnallen aus Eisen, Gold und Silber. Diese Objekte waren lange Zeit unter der Erde verborgen. Im Boden unterliegt Eisen speziellen Korrosionsvorgängen. Durch diesen Abbaumechanismus entsteht eine solche, bis zu 5 cm starke orange-rote Schicht, die Sie auf der einen Seite der Gürtelschnalle in der Vitrine sehen können. Auf der anderen Seite wurde diese Schicht bereits entfernt.

Damit sich die Restaurator\*innen trotz Korrosionsschicht ein genaues Bild vom Erhaltungszustand, von der Form und eventuellen Herstellungstechniken des Objektes machen können, röntgen sie die Eisenfunde zunächst. Auf der hier abgebildeten Röntgenaufnahme können Sie unter der Korrosionsschicht deutlich den metallischen Kern sowie die Verzierungstechnik erkennen. Durch solche Röntgenaufnahmen haben Restaurator\*innen eine Vorstellung von dem eigentlichen Objekt und können die dicke Korrosionsschicht entfernen. Dieser Vorgang wird auch als Freilegung bezeichnet. Restaurator\*innen nutzen dafür unterschiedliche Feinwerkzeuge, die aus der Zahntechnik stammen.

Bei der **Röntgenuntersuchung** wird die Eigenschaft von Röntgenstrahlung genutzt, Materialien zu durchdringen. Verschiedene Materialien schwächen die Röntgenstrahlung unterschiedlich stark. Aus diesem Grund lässt sich die Form metallischer Objekte sowie bestimmte Herstellungs- und Verzierungstechniken aus Edelmetallen auch unter der Korrosionsschicht sichtbar machen.

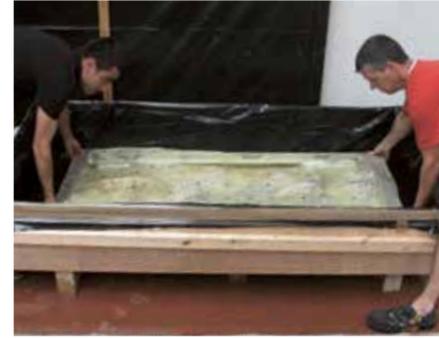
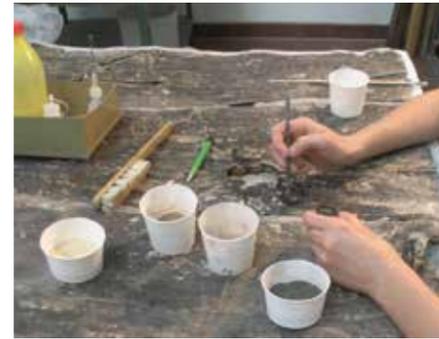
Am Ende des Raumes auf der linken Fensterseite sehen Sie in der Vitrine archäologische Holzfundstücke, die bei einer Grabung in Berlin-Spandau gefunden wurden. Holz erhält sich nur selten über einen langen Zeitraum im Boden. Unter ganz besonderen Bedingungen kann das organische Material jedoch überdauern. Zum Beispiel in Böden, die permanent sehr viel Wasser und nur wenig Sauerstoff aufweisen, wie in einem Moor. Aus diesem Grund sind solche Hölzer feucht und mit Wasser vollgesogen. Restaurator\*innen müssen nach der Bergung schnell handeln, denn ein unkontrolliertes Austrocknen der Hölzer hätte den vollständigen Zerfall zur Folge: die Holzzellen würden kollabieren. Bis mit der sogenannten Nassholzkonservierung begonnen werden kann, halten Restaurator\*innen die Fundstücke nach der Bergung weiterhin feucht und wässern diese. Es gibt verschiedene Methoden der Nassholzkonservierung, die jedoch alle das gleiche Ziel verfolgen: Das Wasser muss entfernt werden, ohne das Objekt zu beschädigen und die Holzzellen müssen gleichzeitig stabilisiert werden. Dies bewirken Restaurator\*innen durch ein Tränkungsbad mit einem Festigungsmittel. Der Vorgang kann sehr lange dauern, manchmal bis hin zu mehreren Jahren. Danach werden die Objekte schonend getrocknet, wofür die Restaurator\*innen je nach Festigungsmittel unterschiedliche, kontrollierte Trocknungsverfahren anwenden.

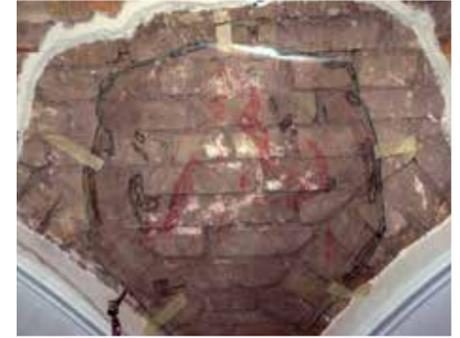
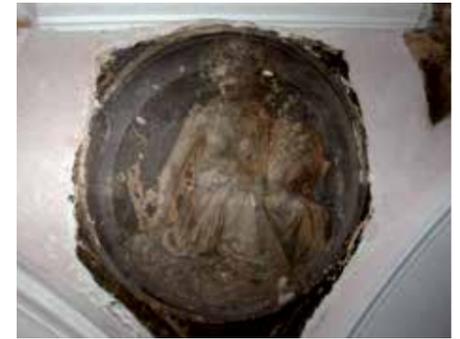
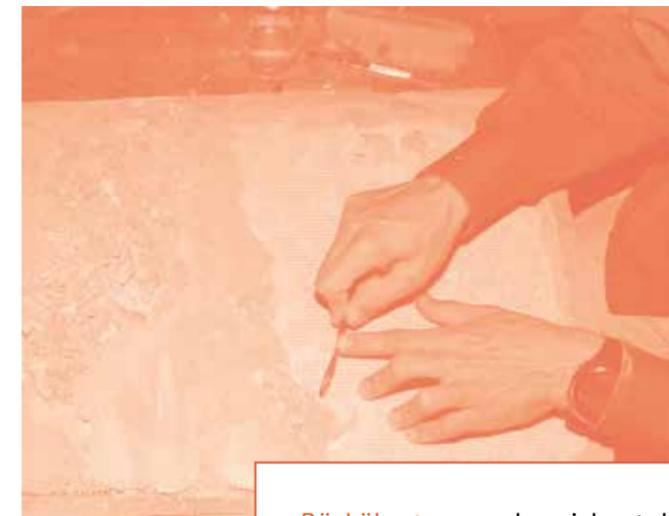
Es wurde in den 1980er Jahren von der Wand abgenommen und in einem Depot eingelagert, um es vor weiteren Schädigungen zu bewahren. Im Zuge der Restaurierung des Museumsgebäudes wurde das abgenommene Medaillon von Restaurator\*innen in der Werkstatt bearbeitet, um es anschließend an seinen ursprünglichen Platz im Mauerwerk rückübertragen zu können. Für die Rückübertragung mussten die Restaurator\*innen Vorkehrungen treffen: Sie sicherten die Malerei zunächst mit einer speziellen Schutzschicht, um weiteren Schädigungen durch die folgenden Maßnahmen vorzubeugen. Sie ummantelten das Wandmedaillon mit einer Stützkonstruktion und festigten und ergänzten den alten Putz. Um das Medaillon wieder an Ort und Stelle einpassen zu können, übertrugen die Restaurator\*innen die Darstellung auf eine Folie und nutzten diese zur exakten Ausrichtung des Medaillons an der Wand. Mit Hilfe von angefertigten Stützen und Verankerungen konnten sie die Malerei anschließend wieder an ihren ursprünglichen Platz anbringen.

**Rückübertragung** bezeichnet das Wiederanbringen von Kunst- und Kulturgut, das zuvor von seinem ursprünglichen Platz entfernt wurde. Diese Maßnahme dient dem Schutz der Kunst- oder Kulturgüter, wenn ihnen dort vor Ort Schaden droht. Sie werden in einem Depot zwischengelagert, bis sie wieder gefahrlos an ihren originalen Platz gebracht werden können.
