# STEINTAGE WOLFENBÜTTEL

**Tagung zur Steinkonservierung**

**Programm und  
Zusammenfassung der Vorträge**

20. und 21. Januar 2023, Wolfenbüttel

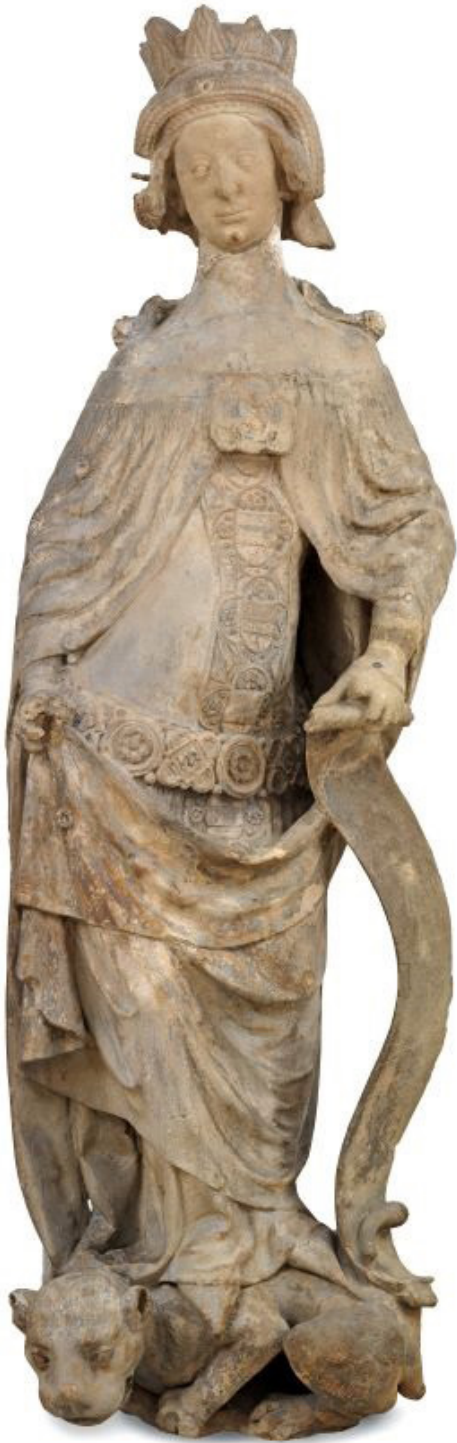
Johanna von Pfirt, vom Hohen  
Turm von St. Stephan, um 1359–  
1365, Wien Museum, Inv.-Nr. 560.  
Foto: Birgit und Peter Kainz.

An den Objekten traten vor allem Risse in Kombination mit oberflächlichen Aufschuppungen, Abbröckelungen, Schalenbildungen und Krustenablagerungen auf.

Die Verwendung eines Festigungsmittels<sup>W2</sup> erfolgte mit dem Ziel, feine Riss Hohlräume zu füllen, um die Anbindung loser Steinfragmente wiederherzustellen, tragfähige Gesteinsoberflächen zu erhalten und den Eintrag von Feuchtigkeit zu reduzieren. Der Festiger ließ sich je nach Schadensmorphologie mit Pipetten oder Pinseln mehrmalig nass in nass auf den vorgemästen Stein applizieren.

Risse < 3mm sowie Schalen Hohlräume wurden mit einem Injektionsmörtel gefüllt, um die Anbindung loser Steinfragmente wiederherzustellen und den Eintrag von Feuchtigkeit zu reduzieren. Die Applikation erfolgte mit Spritzen. Der Injektionsstoff wurde dem Gestein entsprechend eingefärbt.

Die ausgeführten Steinerergänzungen umfassten entsprechend der unterschiedlichen Schadbilder verschiedene Maßnahmen. Bereiche mit vorhandenen Rissbildungen und Aufschuppungen an den Oberflächen wurden mit einer Schutzschlämme bearbeitet. Formergänzungen kamen in jenen Oberflächenbereichen zur Anwendung, wo größere Fehlstellen die erforderliche Wasserableitung verhinderten oder die ästhetische Erscheinung der Werksteinoberflächen in ihren geometrischen Kubaturen deutlich beeinträchtigt waren.

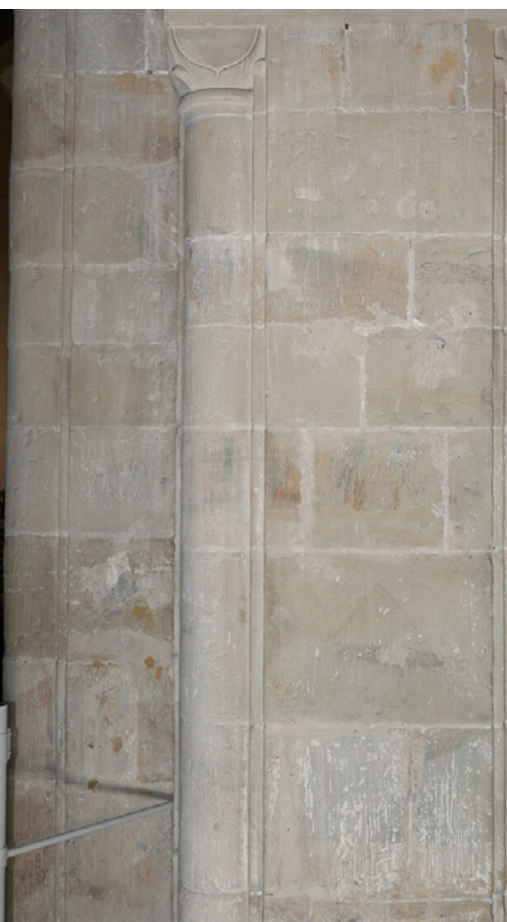
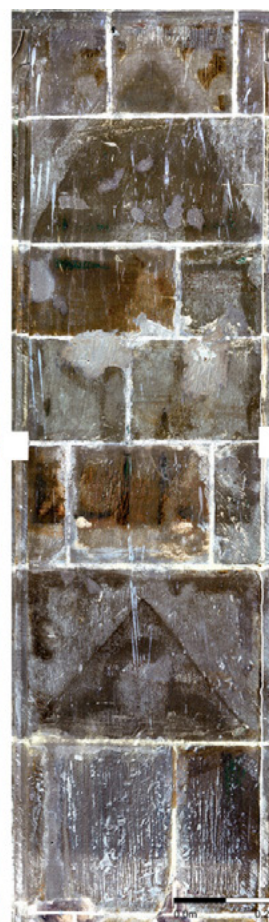
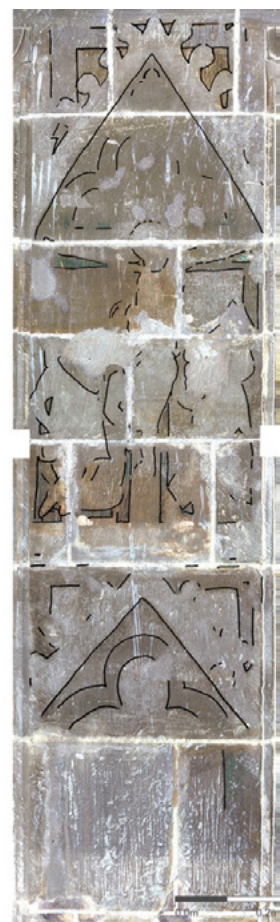
Gemaltes Altarretabel, Mitte 14. Jh., VIS, UV, MSP, Umzeichnung auf MSP Foto: Johannes Mädebach, 2021.

Zum romanischen Bau konnten Belege einer Teilpolychromie nachgewiesen werden. Mit Hilfe von Multispektralaufnahmen wurden spektakuläre Steinfassungen sichtbar gemacht. So konnte beispielsweise ein auf einen Pfeiler gemaltes Altarretabel aus der Mitte des 14. Jahrhunderts dokumentiert werden, dessen Gestaltung dem eines plastischen Schnitzaltars entspricht.

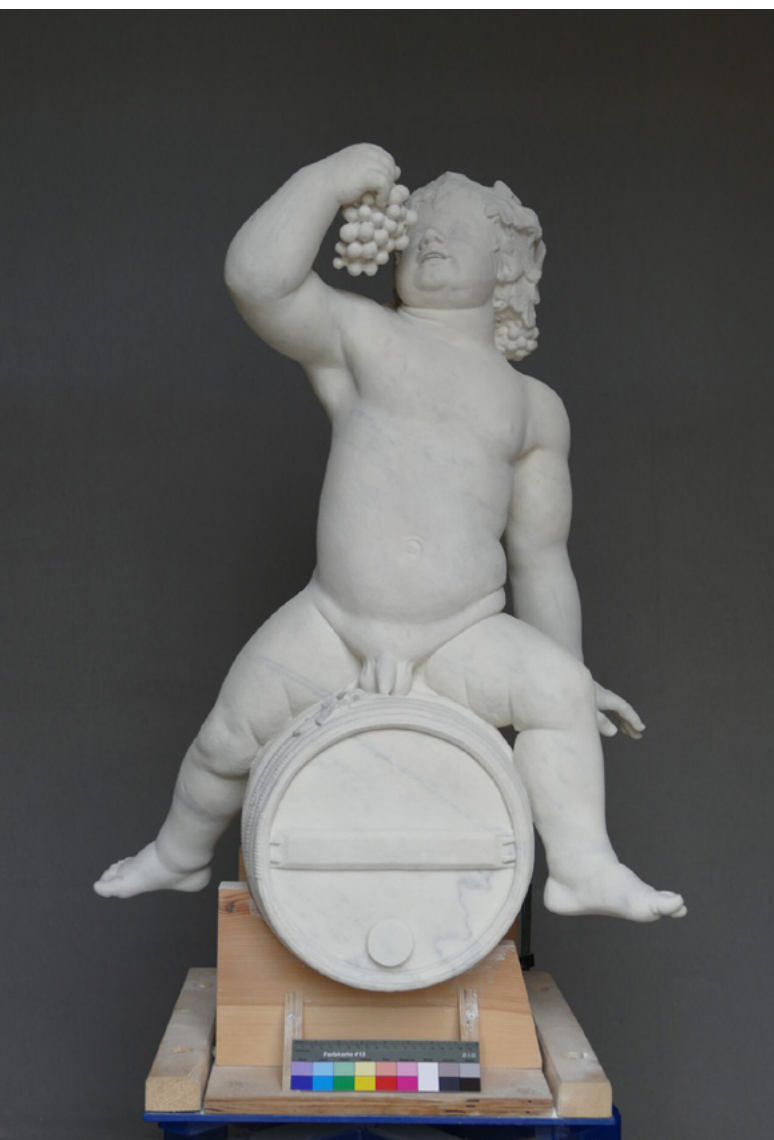
Dionysosknabe, Frontalansicht, Zustand nach der Restaurierung. Foto: Iwona Michniewicz-Laakmann, Fa. PKZ Werkstätten für Denkmalpflege, 2022.

Den Ergebnissen der Ultraschallmessung und der Schadensklassifikation von Köhler nach zu urteilen, erzielte der Dionysosknabe einen durchschnittlichen Ultraschallwert von 2779 m/s, der einem absandenden Zustand zuzuordnen war. Angesichts des heterogenen Erhaltungszustands der Skulptur wurden auch differenzierte, zielgerechte Konservierungs- und Restaurierungsmaßnahmen in Anpassung an die Oberflächenzustände empfohlen und anschließend durchgeführt.

**Fazit** Der Mittelwert der Schallgeschwindigkeit ist nach dem Restaurierungsabschluss von 2779 m/s auf 3045 m/s angestiegen. Im Gegensatz zu der Voruntersuchung, konnte an allen Messstrecken ein Signal gemessen werden. Empfehlenswert wäre ein engmaschiges Monitoring des Erhaltungszustands, ein besonderes Augenmerk sollte dabei dem Kopfbereich gelten.

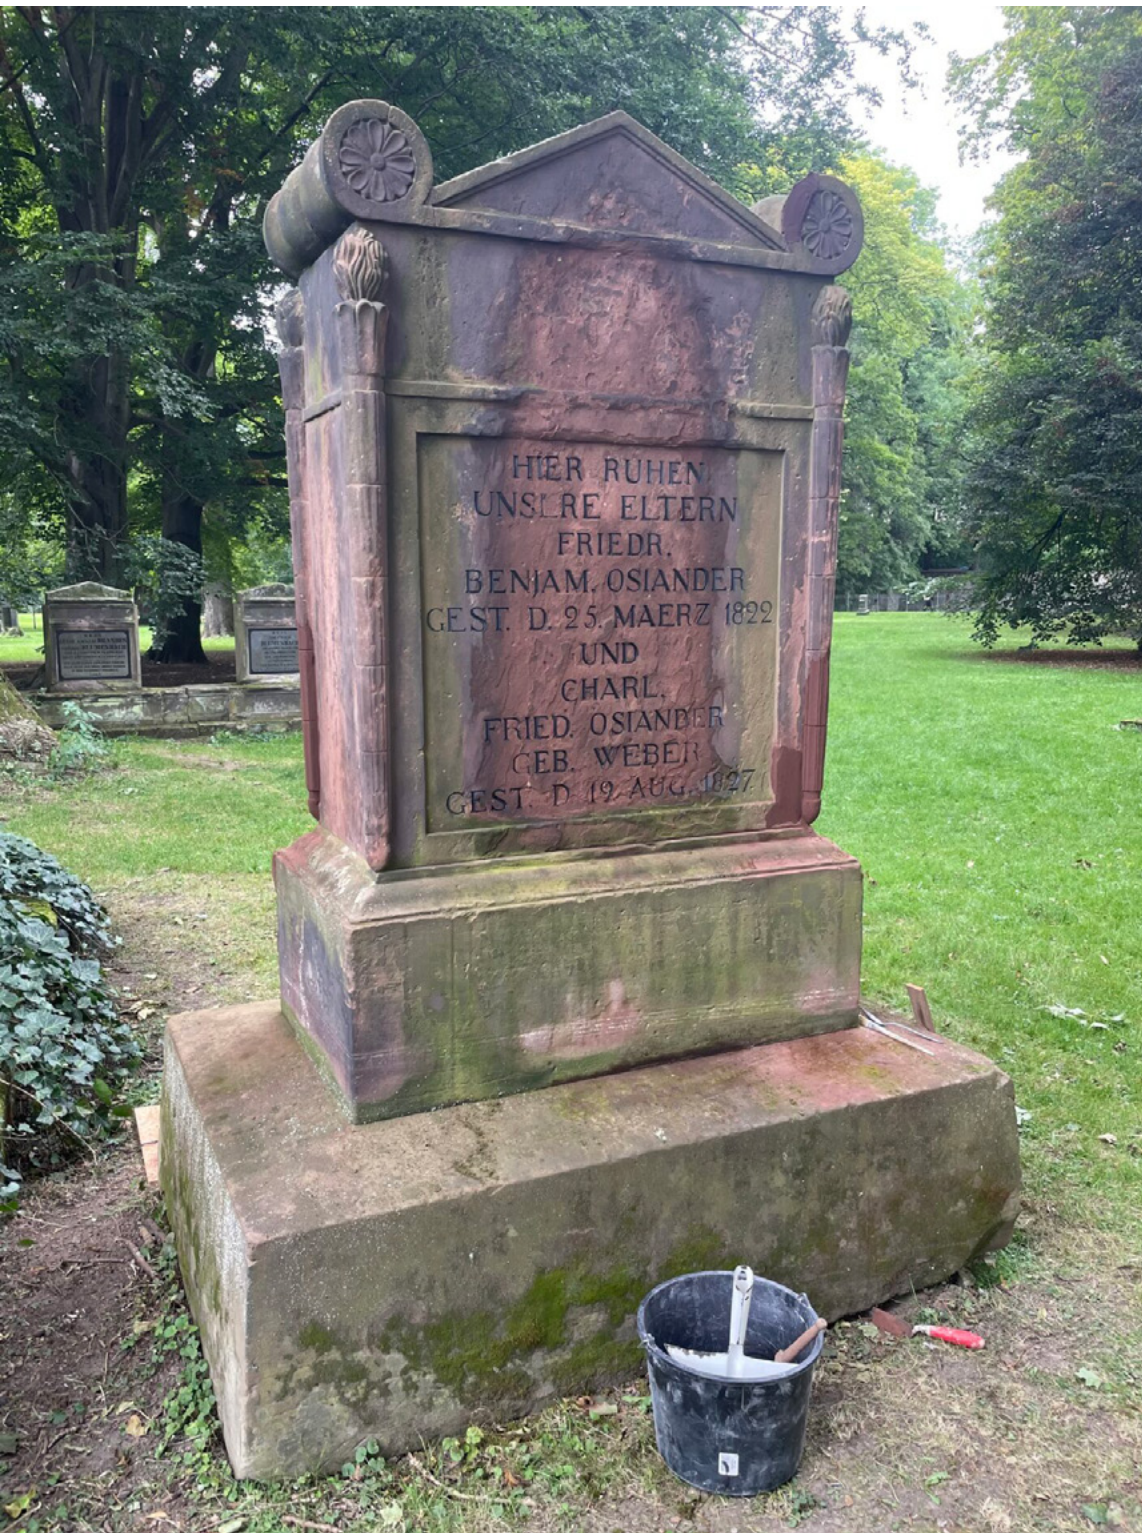
Klassizistisches Grabdenkmal mit formergänzenden Antragungen aus Heißkalkreaktionsmörtel.  
Foto: Wanja Wedekind, 2021.

Heißkalkreaktionsmörtel benötigen keine Zugabe von Kunstharzen. Die exotherme Reaktion, die während der Verarbeitung einsetzt, erzeugt eine Frühfestigkeit und der Mörtel dehnt sich sogar leicht aus. Letzteres ist insbesondere dann vorteilhaft, wenn Fehlstellen ausgefüllt werden. Außerdem wird eine optimale Anbindung auch zum angewitterten Material erzeugt und lässt sich der Mörtel auf null auslaufend antragen.

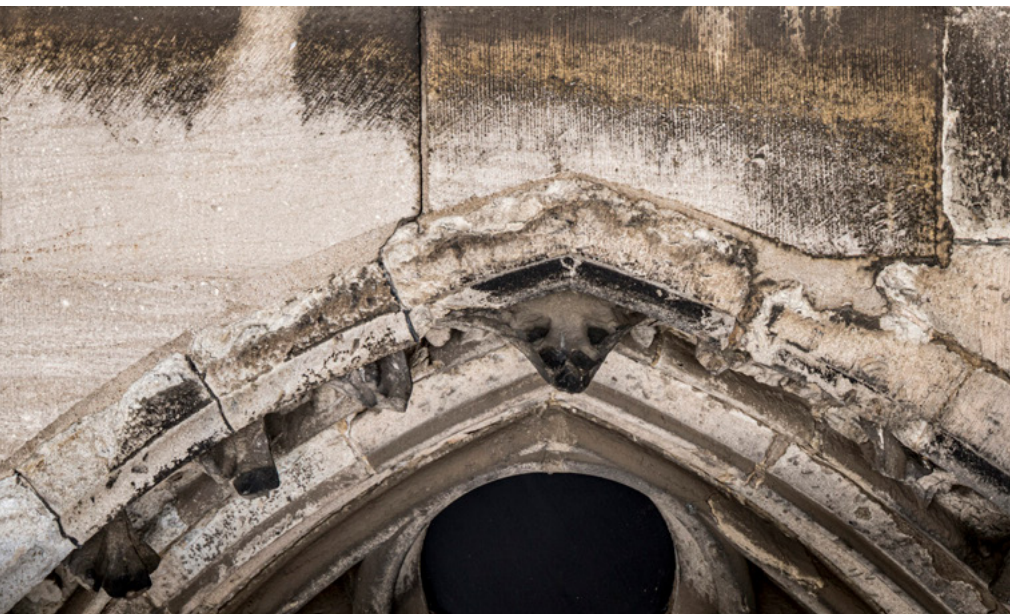
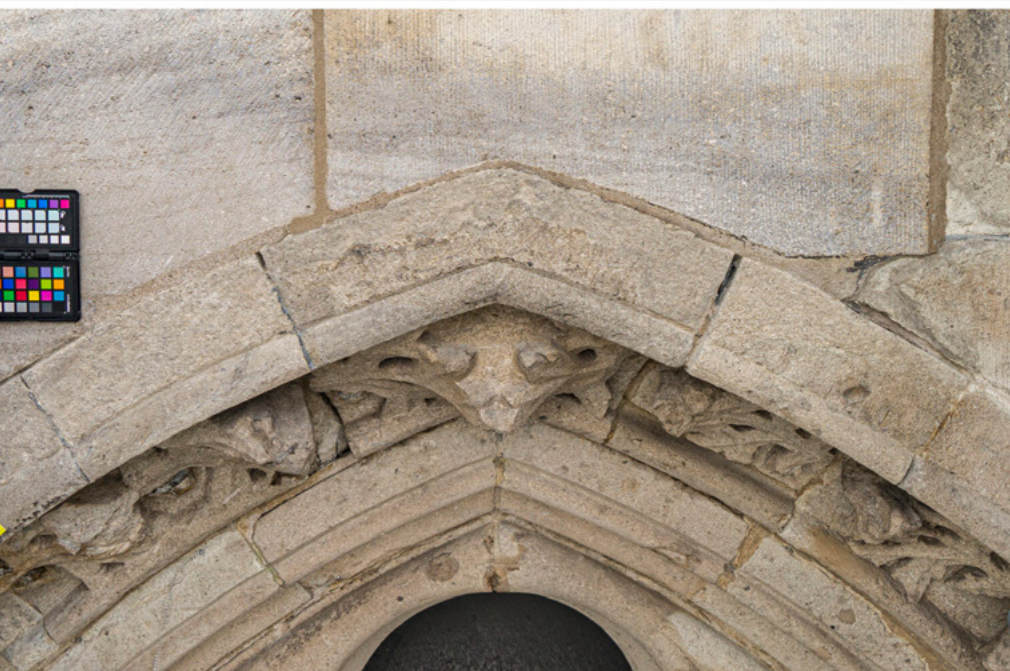
Kölner Dom, Engelbertuskapelle, Maßwerkspitze F 14-F14.2 mit Blattfries im Zustand vor und nach der Restaurierung. Foto: © Kölner Dombauhütte, Mira Unkelbach, 2019 & Mira Wurth, 2022.

Nach Voruntersuchungen an den Wandflächen des Chorkapellenkranzes findet an den Außenwänden der Maternus- und Engelbertuskapelle das neue Restaurierungskonzept seit 2022 großflächig Anwendung. Die Arbeitsweise erlaubt eine Minimierung des Steinaustausches, wodurch der Kölner Dombauhütte zukünftig ein weitgehend konservatorisch-restauratorisches Vorgehen im Umgang mit der mittelalterlichen Bausubstanz der Kathedrale zur Verfügung steht – Eine Methodik, die es über die kommenden Jahre zu evaluieren und anzupassen gilt.

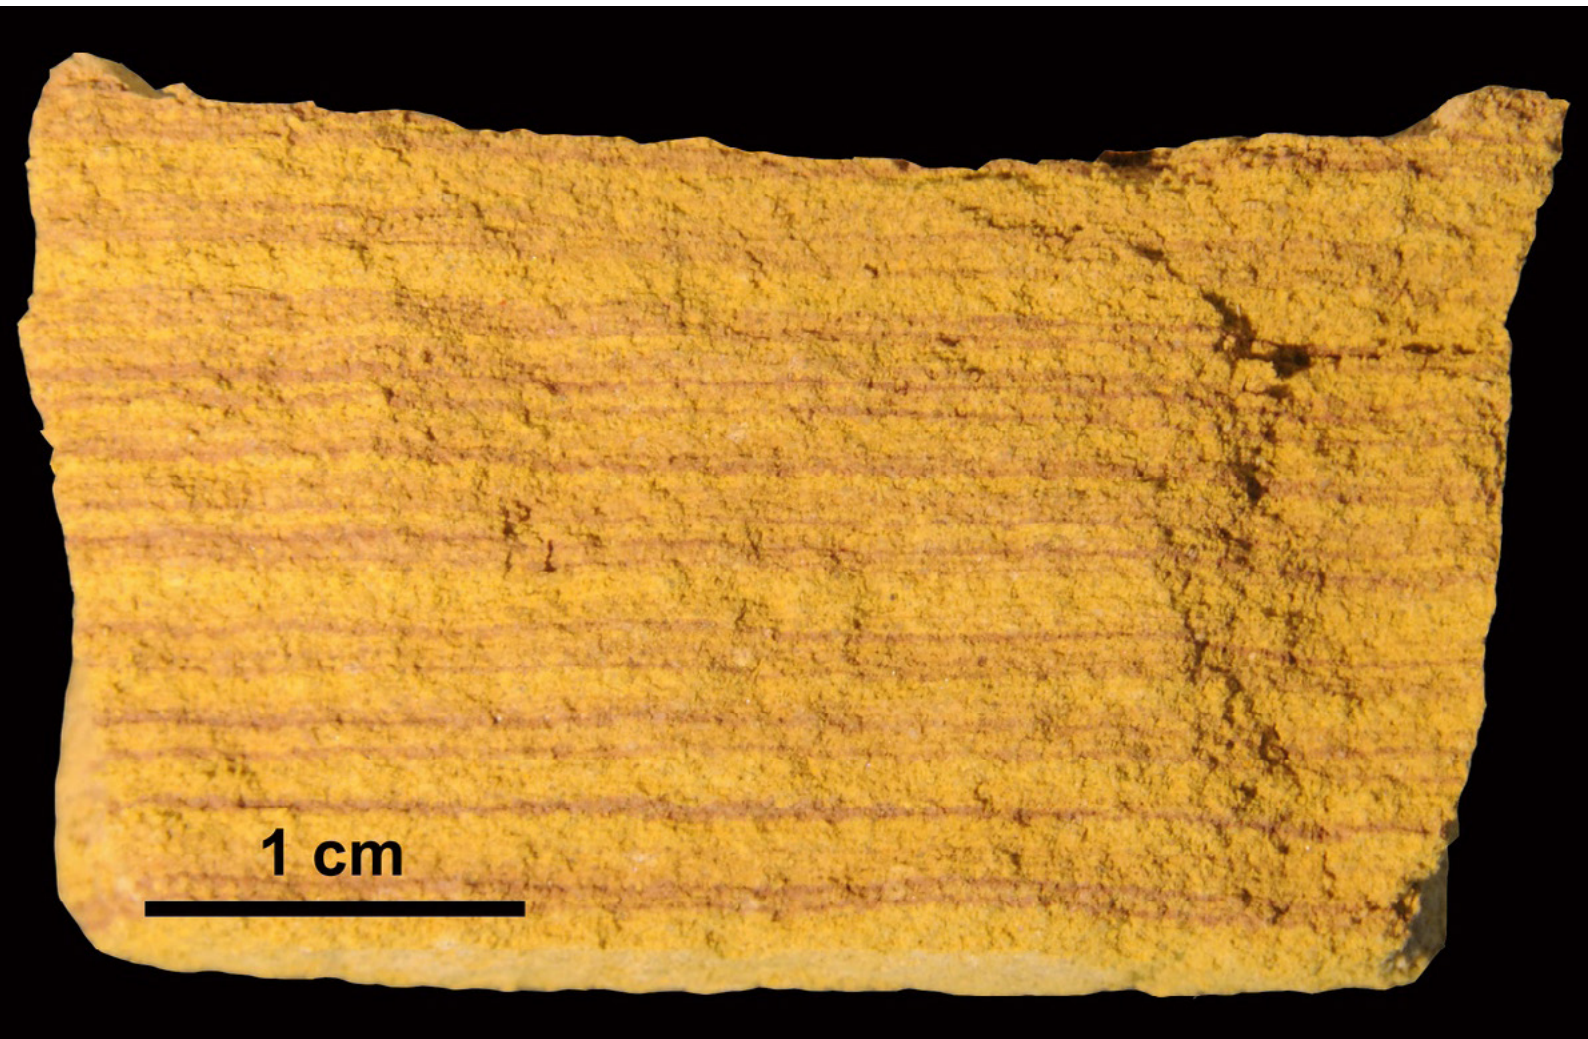
Stein aus dem 3-D Drucker. Foto: IDK, 2022.

Vor diesem Hintergrund wurde im Projekt *WIR! – VOGTLAND-3D, 3D-DRUCK FÜR RESTAURATOREN* ein im Vogtland nicht mehr als Baugestein verfügbarer Sandstein mittels eines 3-Druckers hergestellt, der in seinen materialtechnischen Eigenschaften den restauratorischen Anforderungen entspricht.
